# SKADEVEILEDER

Identifisering av bygningsskader på middelalderkirker i stein

Oppdrag: Utarbeiding av veileder for skader på middelalderkirker av stein 10249395-02

Revisjon: 06 Dato: 18.09.2024

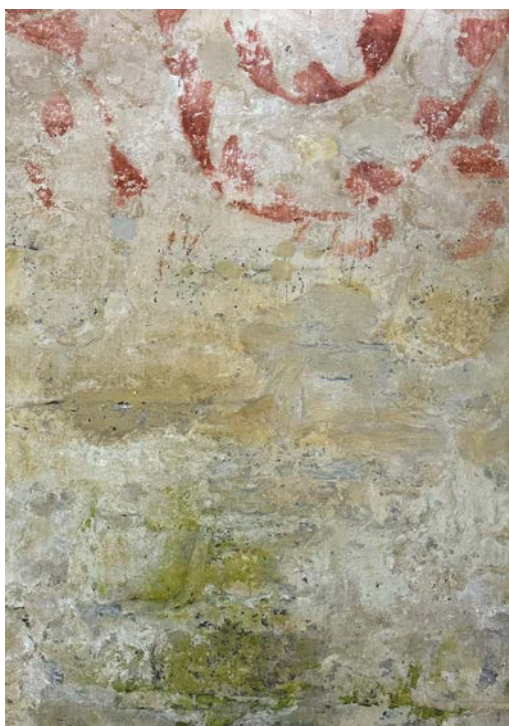
*Algevekst, og rester av røde kalkmalerier, på indre side av yttervegg.*

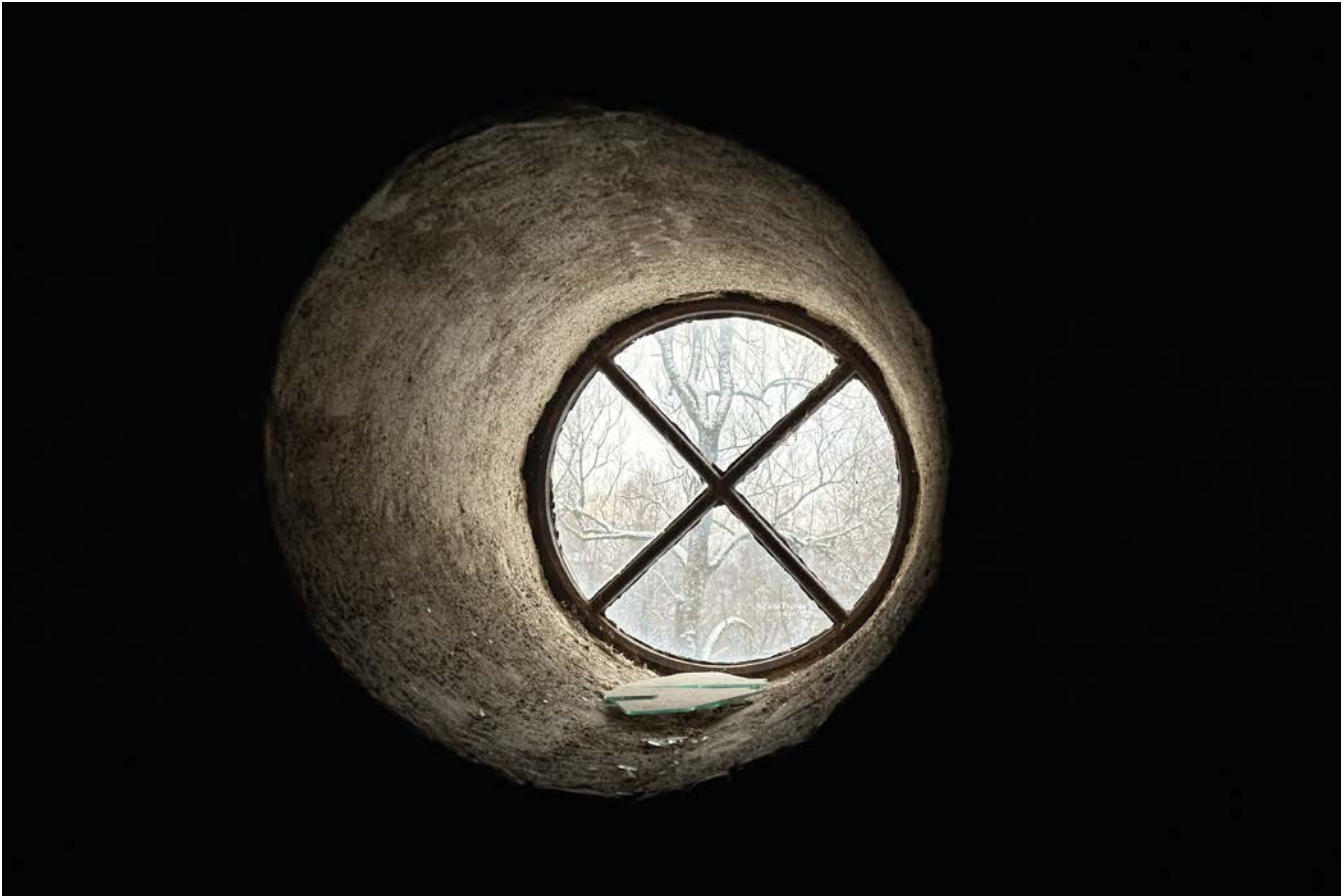
*Loftsvindu, Haslum kirke, byggeår ca. 1190.*

*Det er viktig å etterse at loftsvinduer er hele, fordi vann og fukt, eller skadedyr og fugler kan gi følgeskader. Her har primærskaden, et tidligere knust glass, blitt skiftet.*

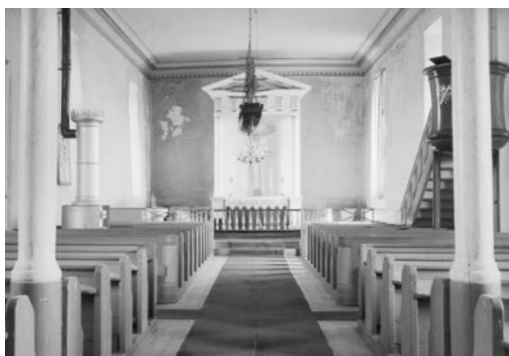
*Spangereid kirke, interiør. (Foto: Nasjonalbiblioteket/ Riksantikvaren, udatert)*

I Spangereid kirke er det misfarging og saltutfellinger på indre side av yttervegg mot øst i dagens kor (middelalderens kirkeskip). Eldre bilder av kirkens interiør viser at dette ikke er et nytt problem.

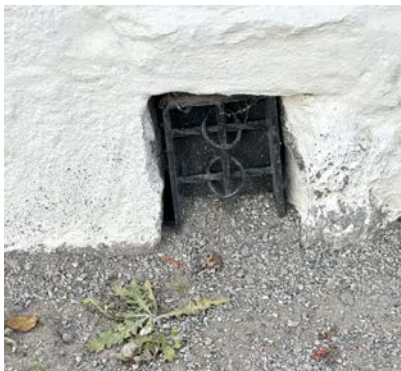
Bilde 1. Hevet bakkenivå

Et hevet bakkenivå kan også dekke til luftkanaler/åpninger, noe som gjør at luftfuktigheten i kjeller/kryprom øker, som igjen kan føre til kondens. Den samme gjelder for tett overflatebehandling på fundament av naturstein. (Bilde 1)

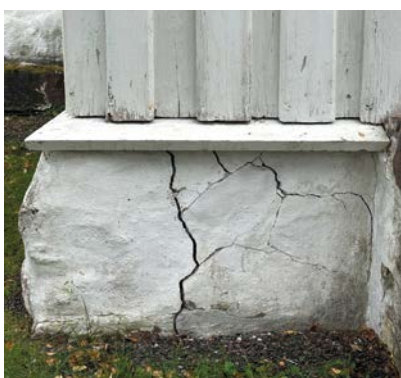
Bilde 2. Setningsskader

- Murverk – setningsskader. (Bilde 2)
- Fundament – fukt i kjeller/kryprom/krypt.
- Forvitring av fundament/sokkel. (Bilde 3)

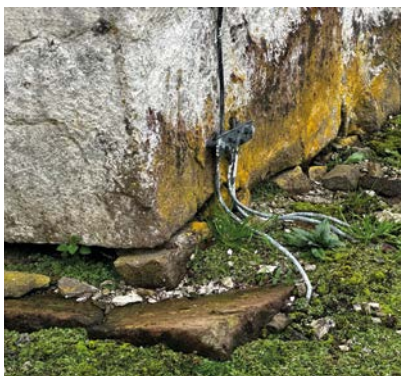
Bilde 4. Bakkenivå over fundament

Rundt mange av middelalderkirkene har bakkenivået sakte, men sikkert blitt hevet gjennom århundrene. Dette har ført til at utkraget fundamentet mange steder nå ligger under bakkenivå og ikke fungerer som en sperre for fukt fra bakken inn i kistemuren. Fukt fra kryperom/kjeller/krypt i veggen/kistemuren ville også ha sakte funnet en drenerende vei ut i overgangen mellom mur og fundament, med et hevet bakkenivå vil fukten bli sperret inne i muren. (Bilde 4)

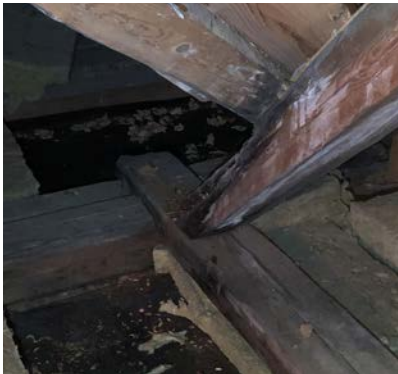
Bilde 5. Ytre fuktpåkjenninger

Ytre påvirkninger som f.eks. fukt vil kritisk kunne svekke bærende bjelker av tre som i mange tilfeller må forsterkes. (Bilde 5)

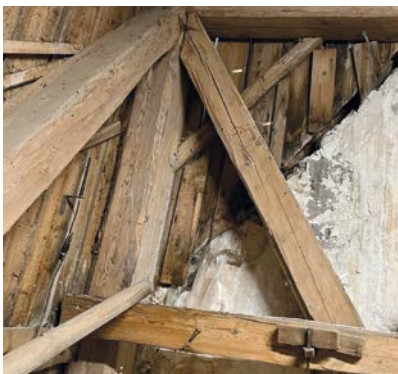
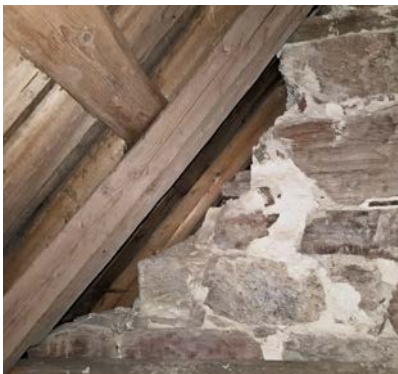
Bilde 6. Overgang, vegg og takfot

Bilde 8. Overgang, vegg og tak

Hovedårsaker for skader på bæresystemer er fukt med påfølgende råte- og soppskader. Spesielt utsatte steder er knutepunkter langs raftene, i overgangen mellom forskjellige bygningsdeler som f.eks. takfot, gavlvegg og hovedtak, eller tårn. (Bilde 6 og 8)

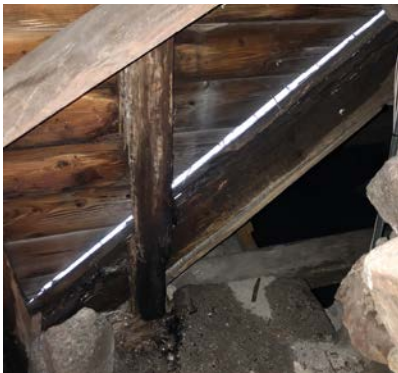
Bilde 7. Råte i takkonstruksjon

Inntrengning av fukt kan komme fra skader i takflaten, langs et pipeløp, fra snø som kommer inn via åpninger som f.eks. langs raftene. (Bilde 7 – manglende beslag mellom kirkeskip og sakristi som har ført til råteskade på konstruksjonen, og i tillegg regn og snø har kommet inn og forårsaket fukt inne i kistemuren.)

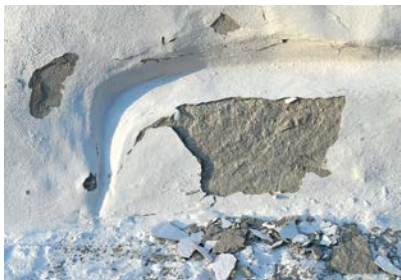
Bilde 9. Forvitring av kalkmaling

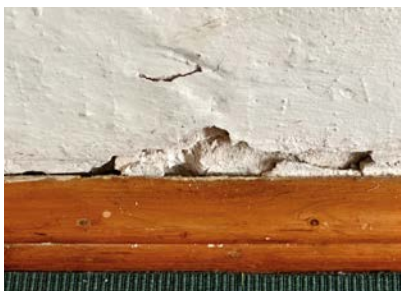
Bilde 10. Saltutslag på innervegg

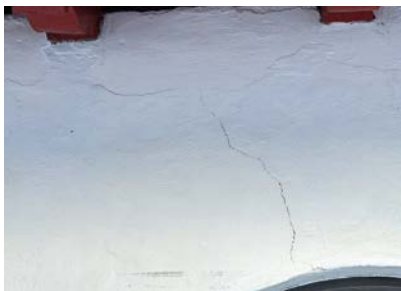
Bilde 11. Riss over vindu

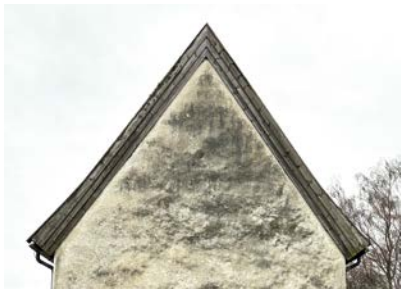
Bilde 12. Alger på vegg

Alger og mose påvirker ikke underlaget så mye, de er mer et symptom på manglende vedlikehold og på fuktig underlag. (Bilde 12)

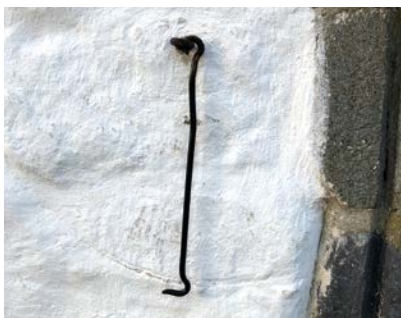
Bilde 13. Mekanisk slitasje

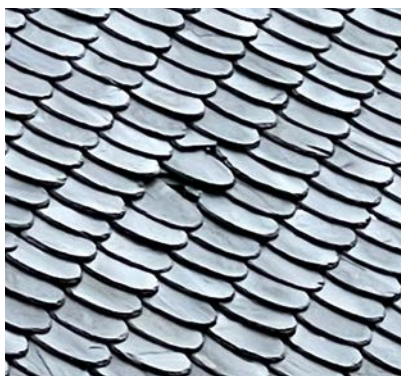
Bilde 14. Manglende skiferstein

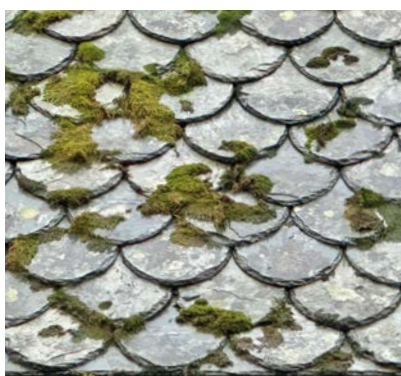
Bilde 15. Mose på skiferstein

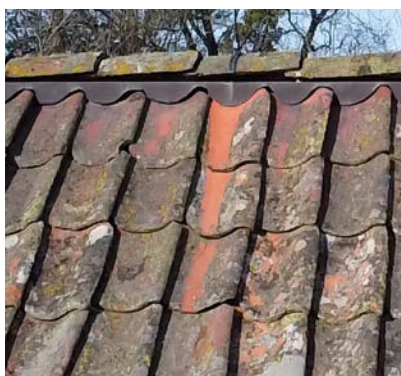
Bilde 16. Lav på teglstein

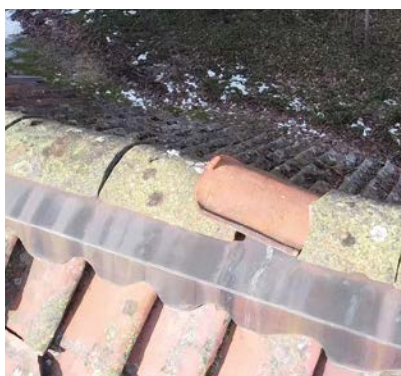
Bilde 17. Feil størrelse mønepanne.

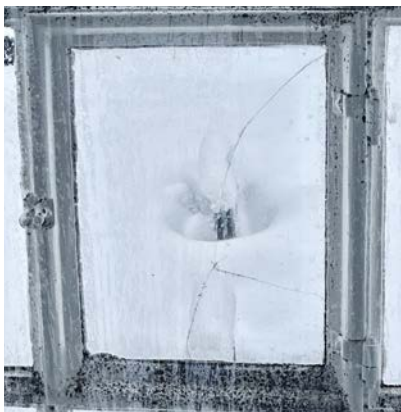
Bilde 18. Sprekk i glassrute, sopp

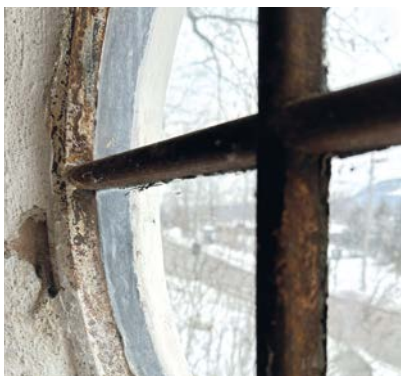
Bilde 19. Rust på jernsprosse

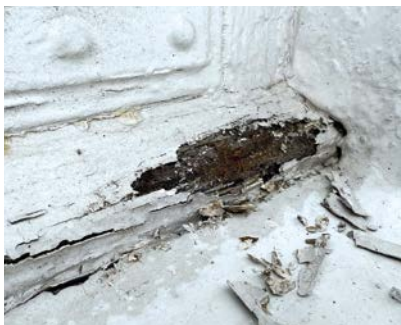
Bilde 20. Råte i karm

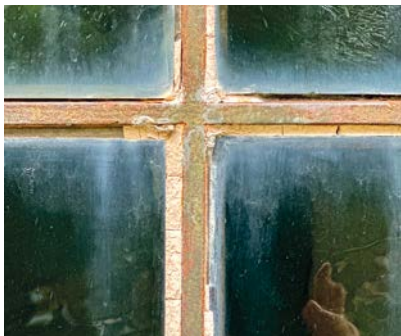
Bilde 21. Manglende kitt på glass

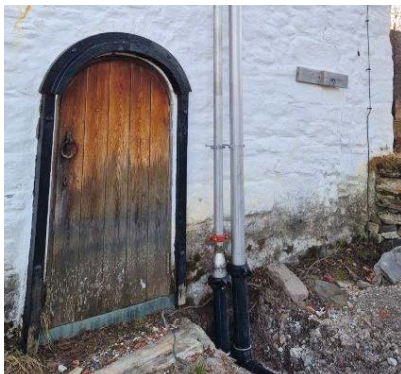
Bilde 22. Sprutende regn på dør

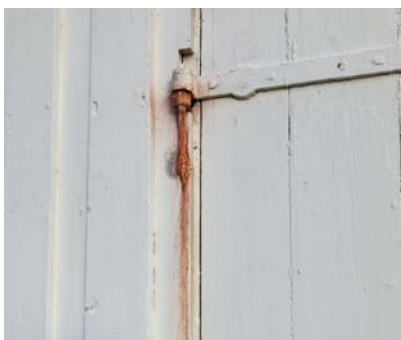
Bilde 23. Hengsel som rustet

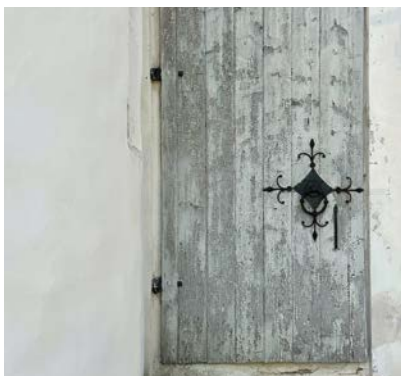
Bilde 24. Malingsslitasje på dør

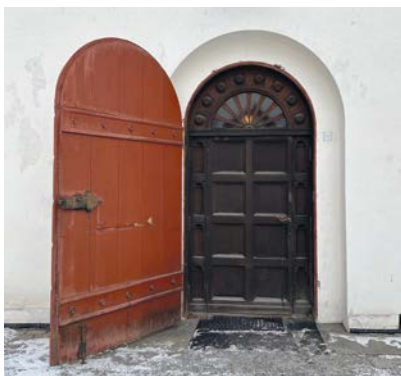
Bilde 25. Skrapeskader på dør

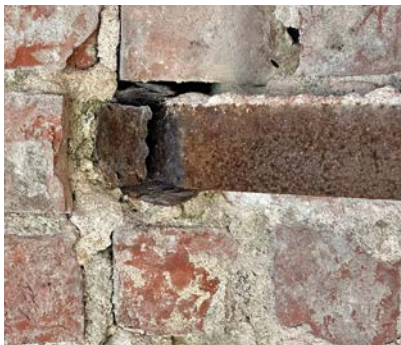
Bilde 26. Brekkasje av stag

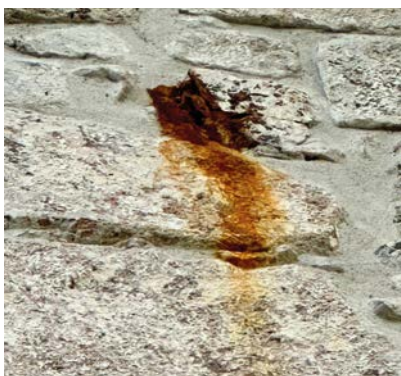
Bilde 27. Korrosjon på vegg

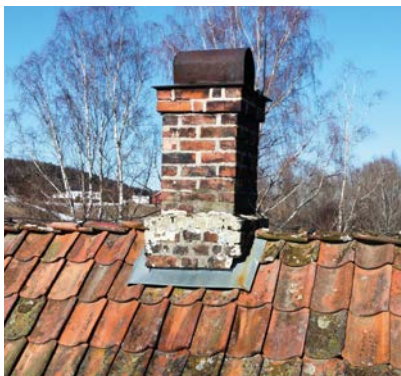
Bilde 28. Feil mørtel på pipe

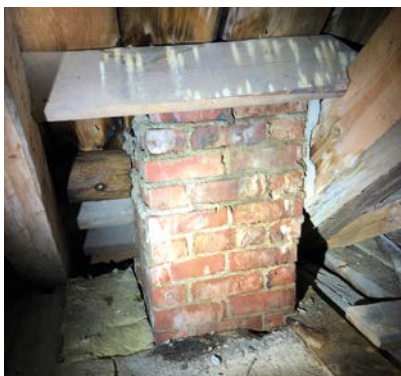
Bilde 29. Pipeløp avkortet

Piper over tak er en teknisk svakhet i takflaten og kan føre til fuktskader i takflaten takkonstruksjoner, og videre nedover i kirken. (Bilde 29, her er pipen fjernet over tak pga. da den ikke er i bruk for å ivareta tekniske lekkasje utfordringer)

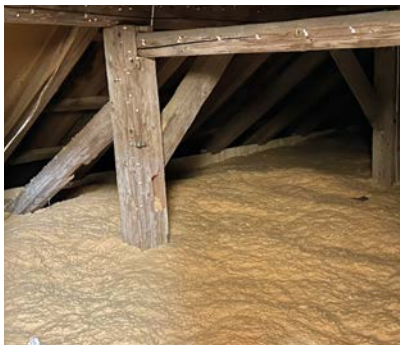
Bilde 30. Etterisolering av loft

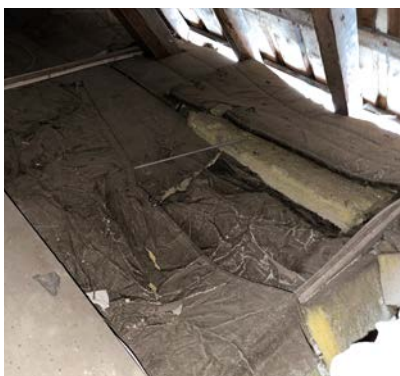
Bilde 31. Følgeskader fra isolering

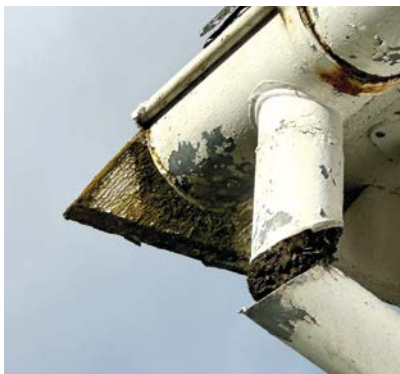
Bilde 32. Skadet taknedløp

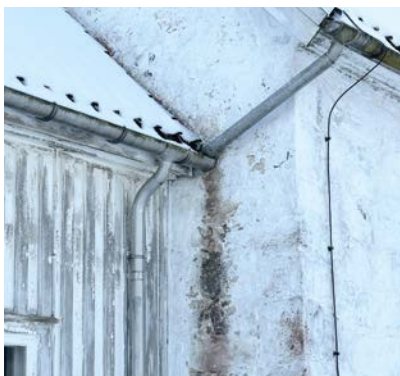
Bilde 33. Renne oversvømmes.

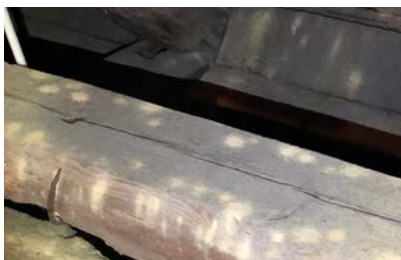
Bilde 34. Mel fra stripet borrebille

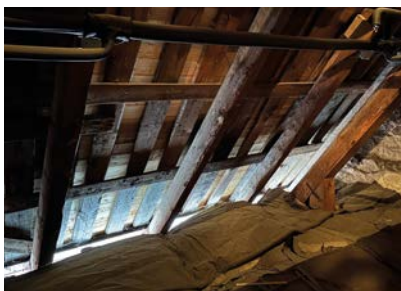
Bilde 35. Åpning langs raftene

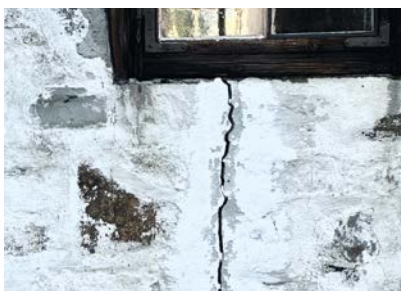
Bilde 36. Setningsskade

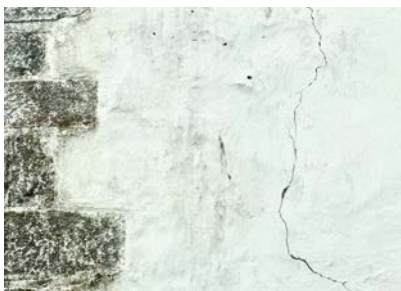
Bilde 37. Riss i fasade

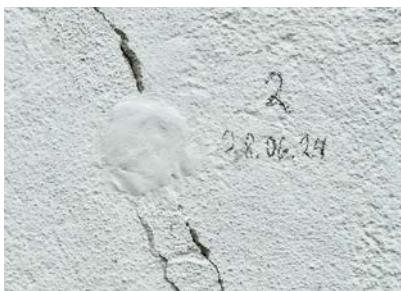
Bilde 38. Gipsplumbe over sprekk

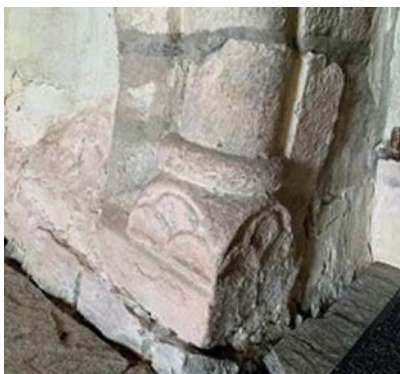
Bilde 39. Bruk av feil mørtel

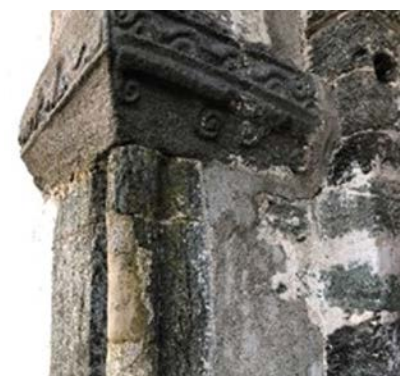
Bilde 40. Bruk av feil mørtel

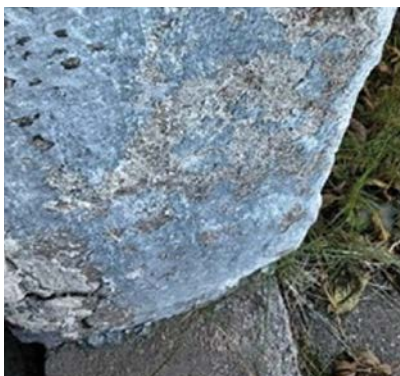
Bilde 41. Tett maling over mørtel

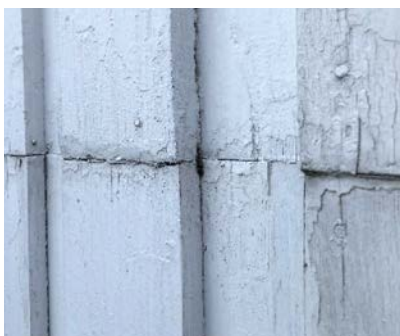
Bilde 42. Skadelige skjøter i kledning
