# INFORMASJONSARK

## Eksempel på energisparing 3.16.4 REISVERKSHUS

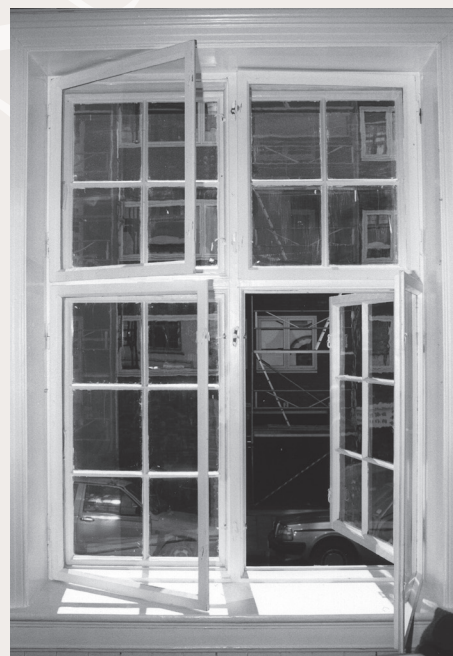
Vinduene er svært viktige for opplevelsen av en bygning. De forteller om teknologi, hva man syntes var pent, stilarter og økonomi. Når vinduene skiftes ut forsvinner viktige kulturhistoriske verdier. Ethvert hus bør normalt få beholde den vindustypen det er bygget med. Eldre vinduer kan utbedres med nye innvendige varevinduer. Må man bytte ut vinduene, bør dette gjøres med nøyaktige eller tilnærmet nøyaktige kopier.

Resultatene av en ny undersøkelse viser at tradisjonelle vinduer supplert med nye innervinduer eller nye glass i de gamle innervinduene, isolerer bedre enn man hittil har trodd. Med energiglass (enkelt glass med hardbelegg) i innervinduet vil u-verdien være under 1,6. Med isolerglass (dobbel glass med lavemisjonsbelegg og argongass) vil u-verdien være under 1. U-verdi angir hvor godt en bygningsdel isolerer mot varmetap. Jo lavere tall jo bedre.
