## Inngangsdører og porter

### INNGANGSDØRER & PORTER

*Dette informasjonsarket er utarbeidet av Cathrine Reusch, Byantikvaren i Oslo 2010*

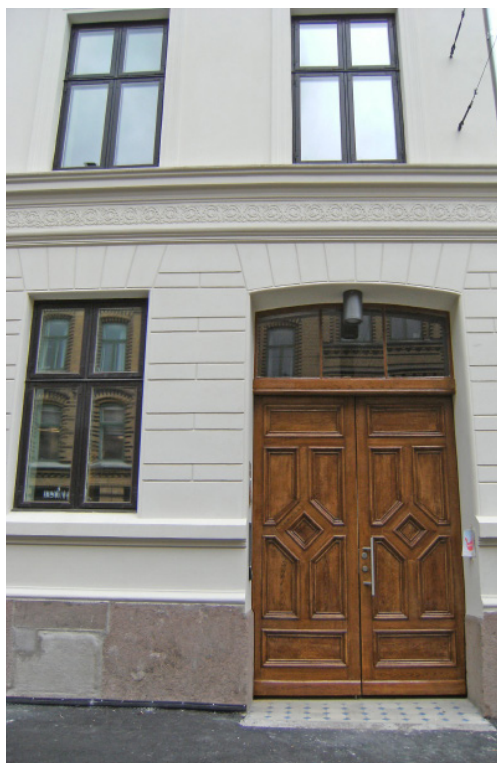
*Pilestredet 30A fra 1860, har fått tilbakeført inngangsporten til ådret utførelse*

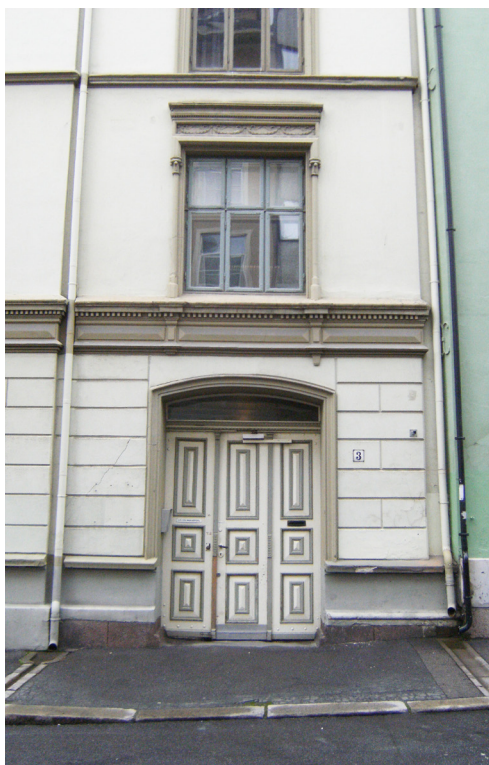
*Peder Claussøns gate 3, oppført 1873, har uoriginal fargesetting.*

Fasadens arkitektoniske uttrykk og historieforståelsen styrkes ved å gjøre et fargevalg med historisk forankring. Opprinnelige farger kan man finne frem til ved å få utført en fargetrapp, som er en gradvis avdekking av hvert malingslag i et lite felt. Dersom det ikke finnes gamle malingslag, eller porten er en nyere kopi, kan ulike kilder belyse vanlige fargevalg fra husets oppførelsestid. Se liste over kilder nedenfor. Porter og inngangsdører har tradisjonelt ofte hatt samme farge og overflatebehandling. På 1800-tallet var dette ofte en nyanse av brunt (en treetterligning), noen ganger ådret eller mørk grønn.

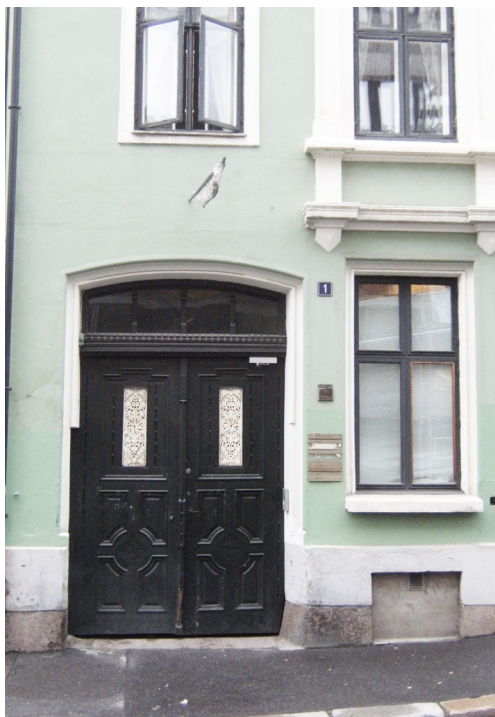
*Peder Claussons gate 1, (1873), har en porttype som ble mer vanlig fra 1880-årene, oftest med en høyere overdel, gjerne gjennombrutt og en mindre underdel utformet som en brystning.*

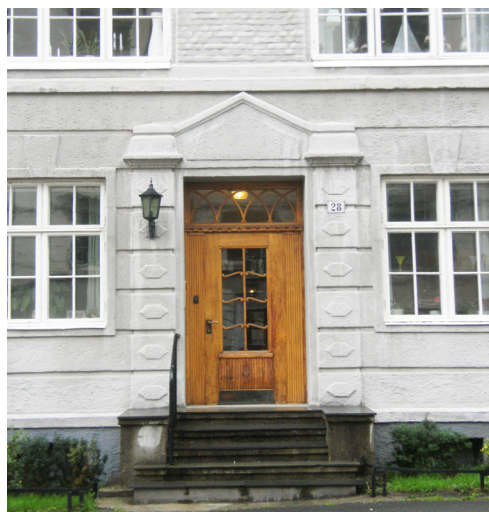
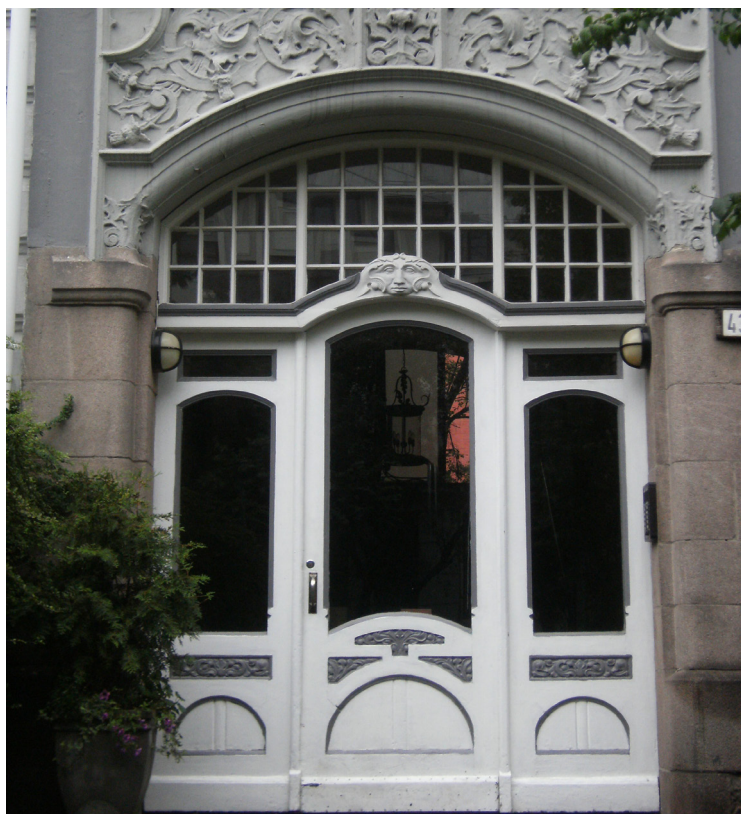
*Over, Erling Skjalgssons gate 28 (ca. 1920) og t.h. Oscars gate 43, (1899). I begynnelsen av 1920-årene ble porter og dører med kun én midtstilt dør vanlig. Sidepartiene var da utført med skåter, slik at større gjenstander kunne få passasje.*

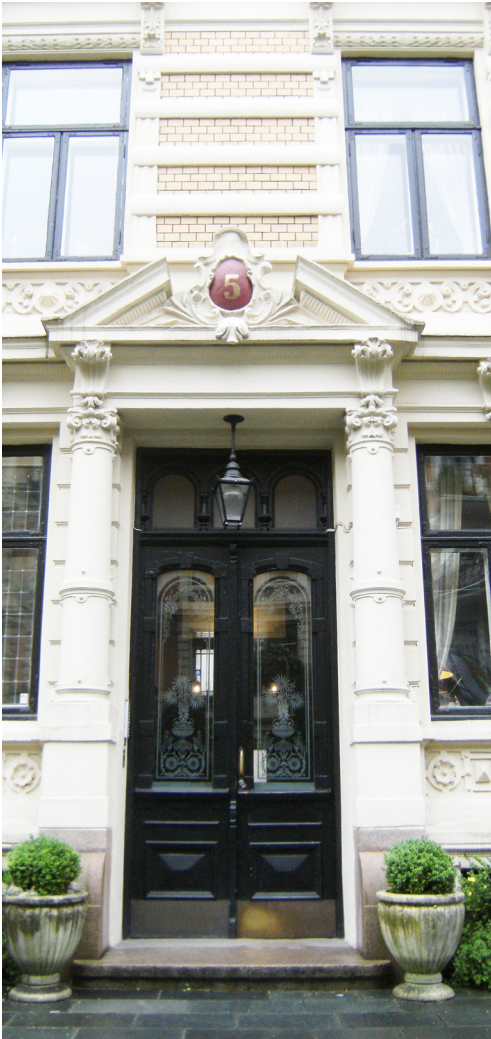
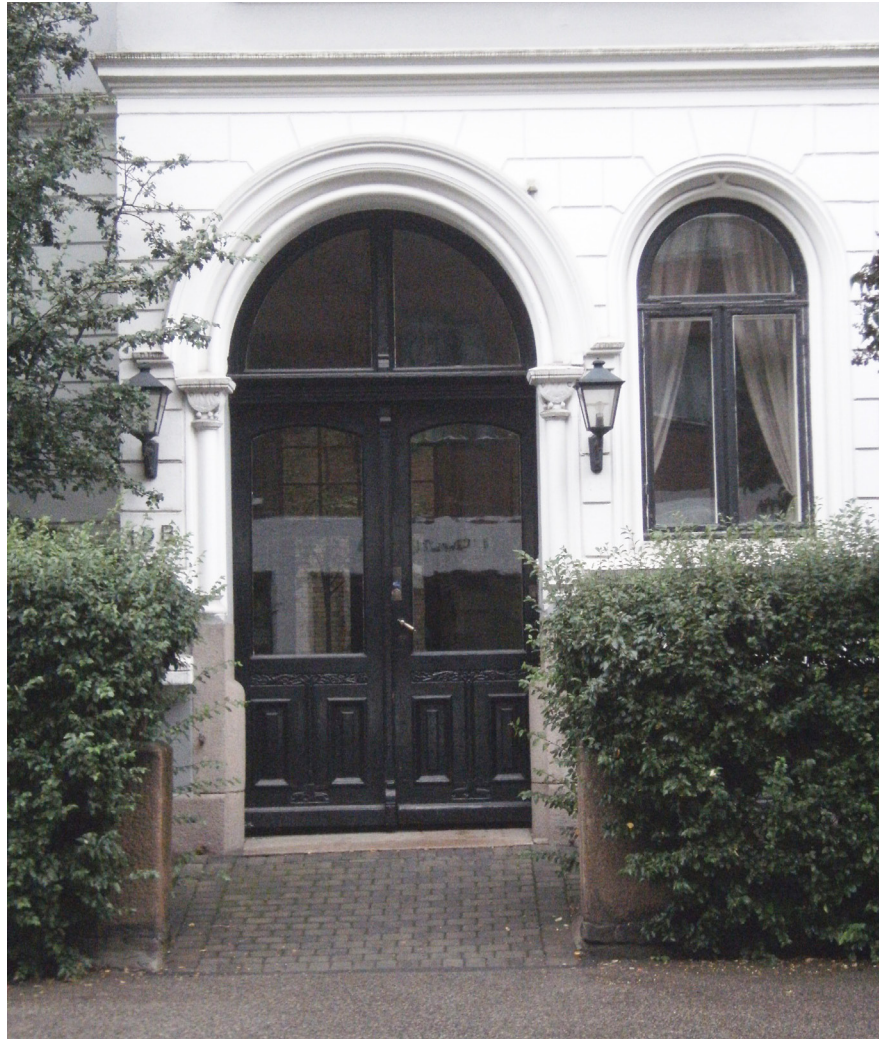
*Camilla Colletts vei 5 (midten av 1890-årene) har beholdt sine opprinnelige inngangsdør med dekorative glass med etsket motiv. Camilla Colletts vei 12B (ca. 1902)*

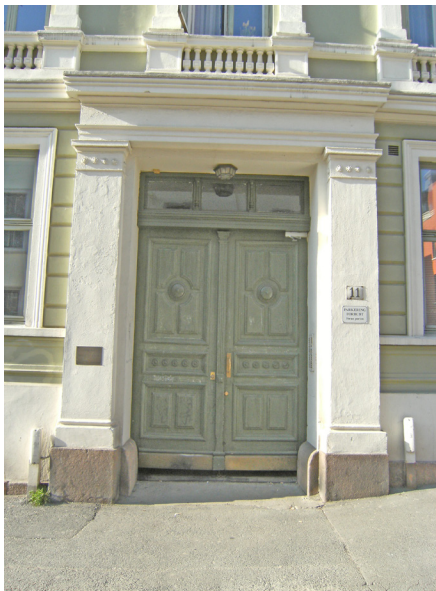
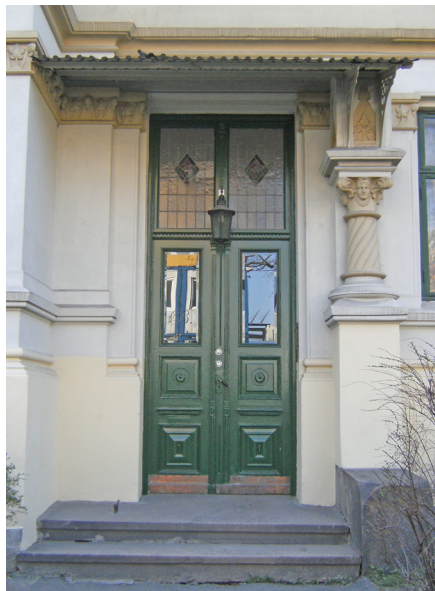
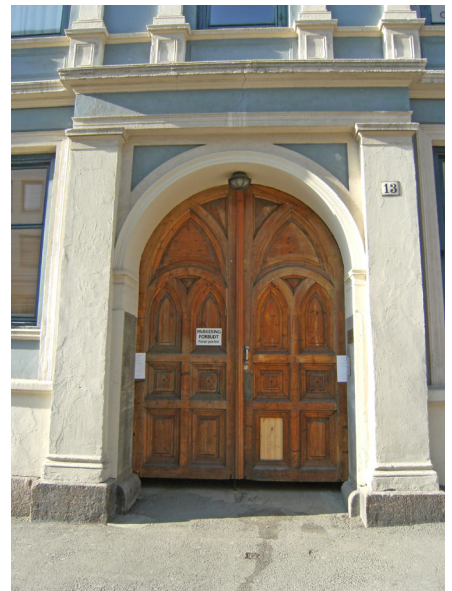
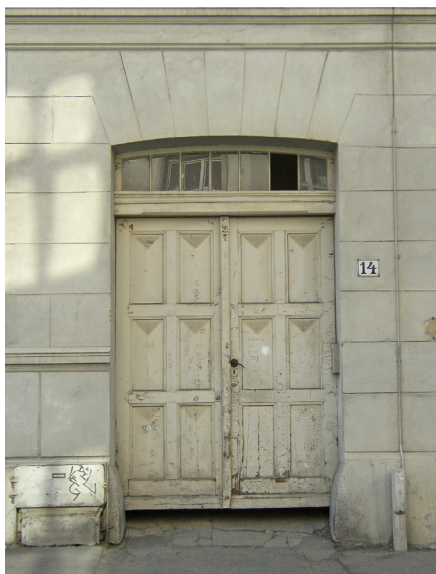
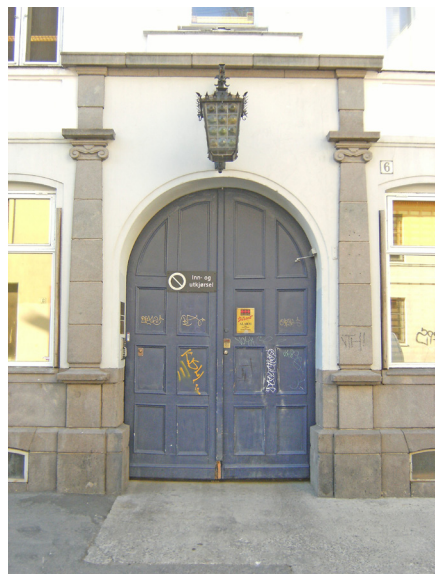
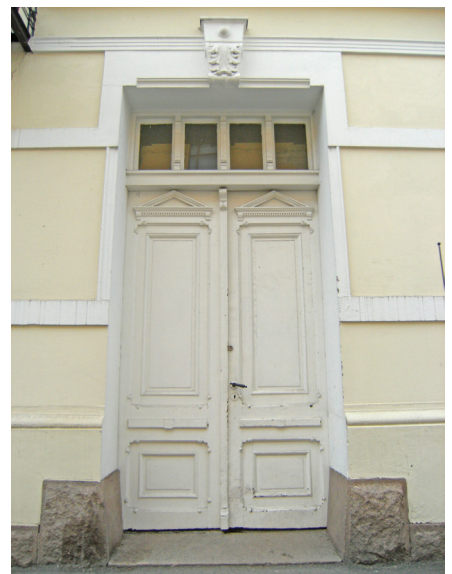
Øverst fra v; St. Olavs gate 11 (1883), Briskebyveien 11 (1891), St. Olavs gate 13 (1881). Midten fra v; Fredensborgveien 14 (1860), Fredensborgveien 6 (1862 og 1916), Tors gate 2a (1902). Nederst fra v; Langaards gate 6b (ca. 1925), Tors gate 1a (1913), Tors gate 6 (ca. 1960).
