Fylkesmannen i Oppland

# Seterbygningene - verdier og utfordringer

Et hovedfokus på  
fjellområdene med  
eksempler fra  
Grimsdalen i Dovre

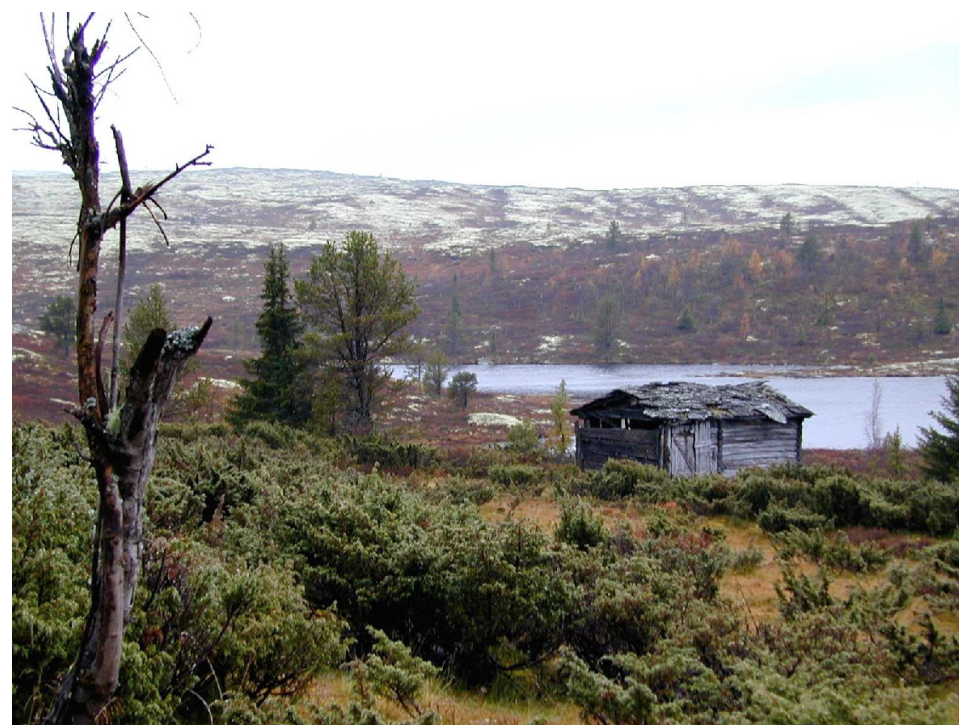
Noen hus skal ikke brukes, de er viktige som en del av landskapet. Og denne løa bør det heller ikke gjøres så mye med, kun sikre at den står og at dyr og mennesker ikke blir skadet av takstein som kan falle ned.

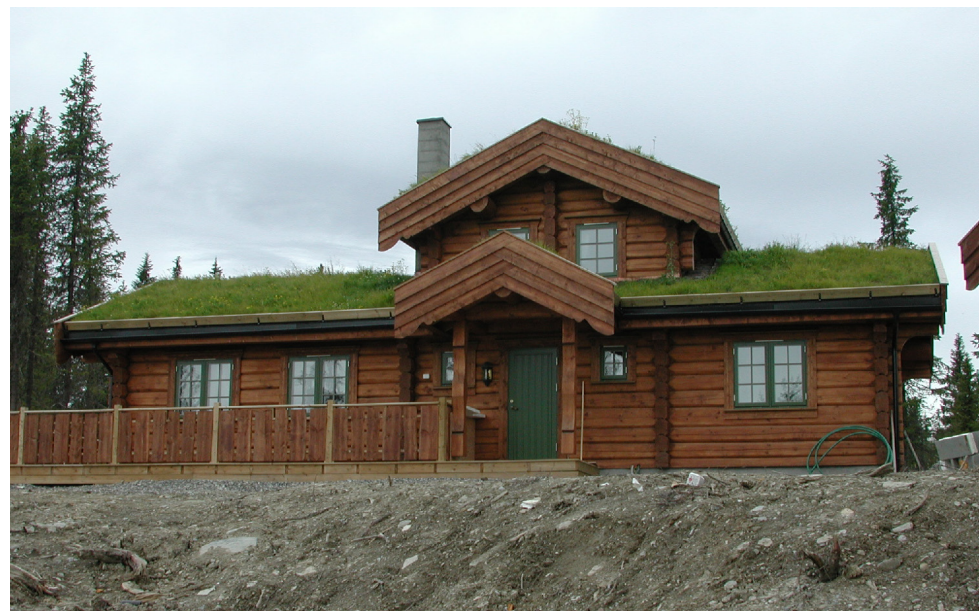
”Putetaket” er et kjent motiv knyttet til byggeskikken som utvikles i de nye hyttmiljøene rundt turiststedene. Det passer dårlig i et setermiljø.

Men seterstua må vel isoleres!? Ja, men en trenger ikke vise det for all verden! ”Putetaket” er innført som uoffisielt begrep i Oppland. Med det menes de moderne fullisolerte torvtakene som har en tykkelse på 45 - 50 cm over takåsene. Det må til vindski satt sammen av 3-4 bord for å dekke det som dekkes skal. Dette kan karakteriseres som en av de mest miljø-ødeleggende standardhevingstiltak som gjennomføres på gamle seterstuer. Andre eksempler på fasademessige tiltak som gjør at seterstua endrer karakter, er når ytterveggen av tømmer skal tilleggisoleres utvendig med kanskje 10 cm isolasjon og kles med Villmarkspanel av den mest ekstreme dimensjon og form. Dette er også en byggeskikk som er hentet fra nyere hyttebygging og som blir ”uskikk” når den overføres til den gamle seterbebyggelsen.

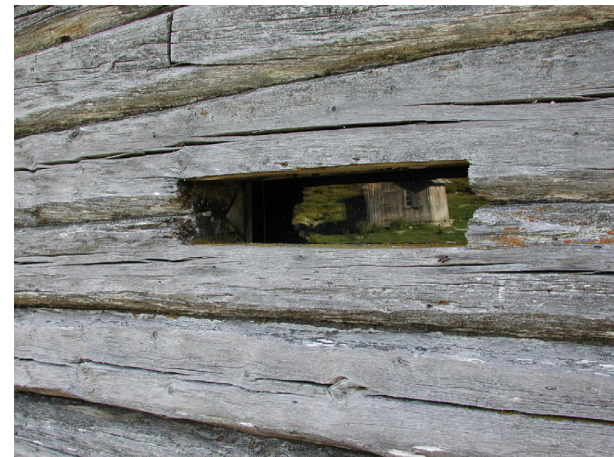
Eier av denne seterstua har montert glass på innsiden av den gamle spalteåpningen i ostebua, etter at denne ble gjort om til soverom.

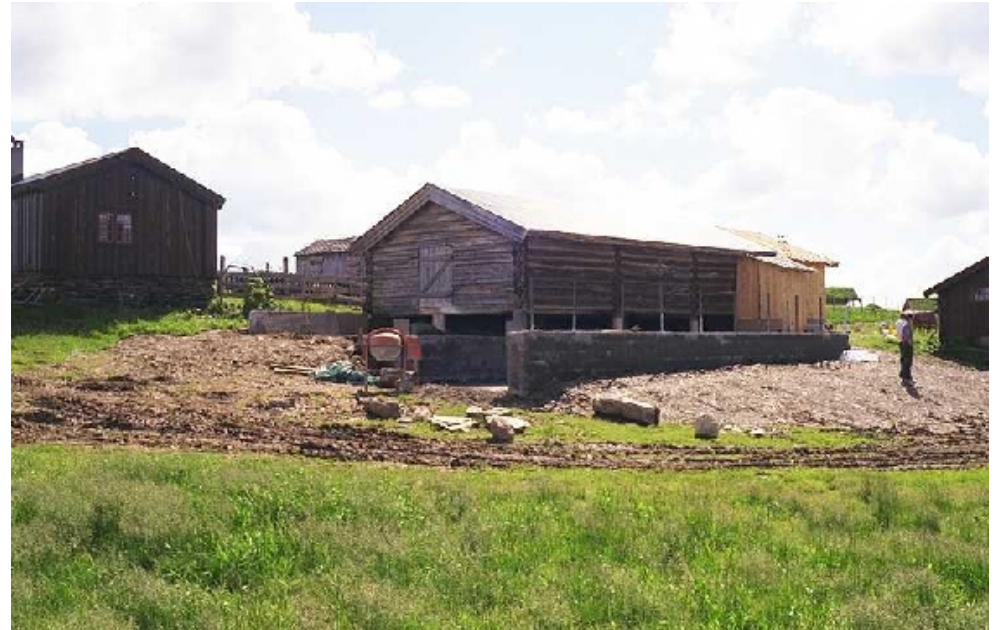
Støpt platting for å ta hånd om husdyrgjødsel. Når terrenget har grodd til blir denne en naturlig del av miljøet.

I de tilfeller det blir behov for egen gjødseloppsamling der kua er inne om natta, og faren for forurensning er reell, gjøres det på enkleste måte v.h.j.a. en støpt platting utenfor gjødselgluggene i veggen. Det visuelle miljøet tar ikke skade av en slik installasjon, det viser bare at brukeren er sitt samfunnsansvar bevisst.

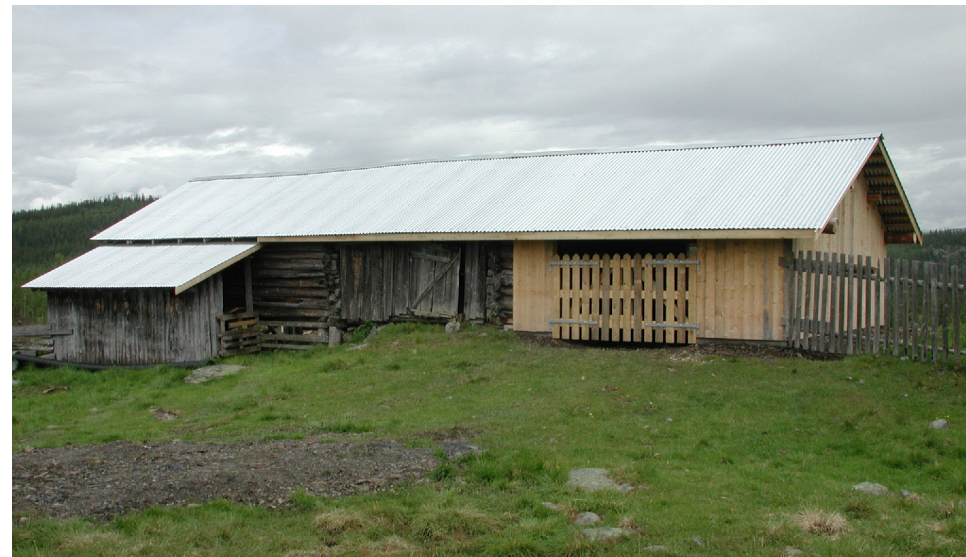
Utbedring og utvidelse av gammelt seterfjøs i Etnedal:

Gamlefjøsset er laftet. Dette var taklaust og forfallet var langt kommet. Eier har beitedyr på setra. Han hadde behov for et enkelt hus å samle dyra i når de skulle kjøres hjem fra beitet samt et leskur for dyra. Dette ble løst som vist på fotografiet. Fjøsset ble tatt til lager og fikk nytt bølgeblekketak. Leskuret ble ført opp i bindingsverk som forlengelse av fjøsset og fikk felles tak med dette. De nye materialene blir grå av seg selv.

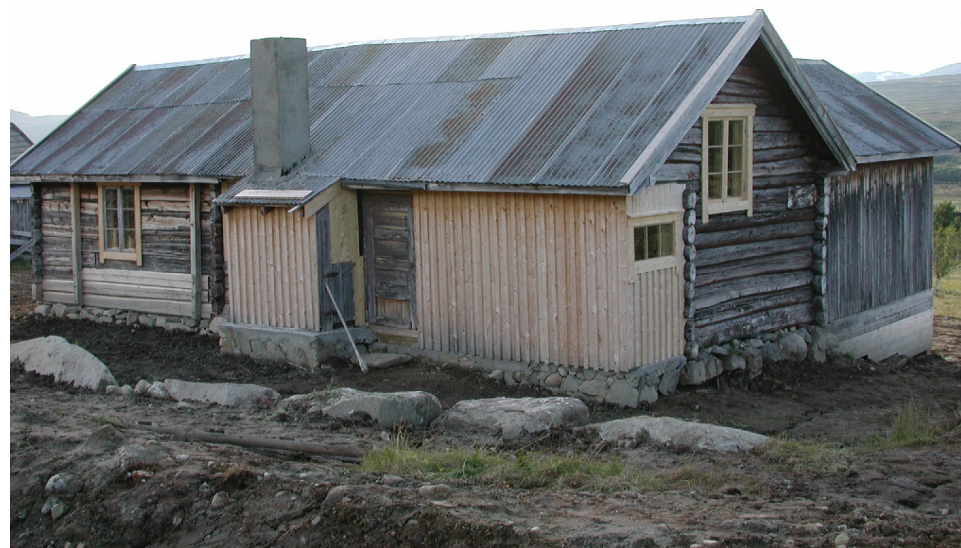
Seterstua på Furuhaugli i Dovre ble reparert.

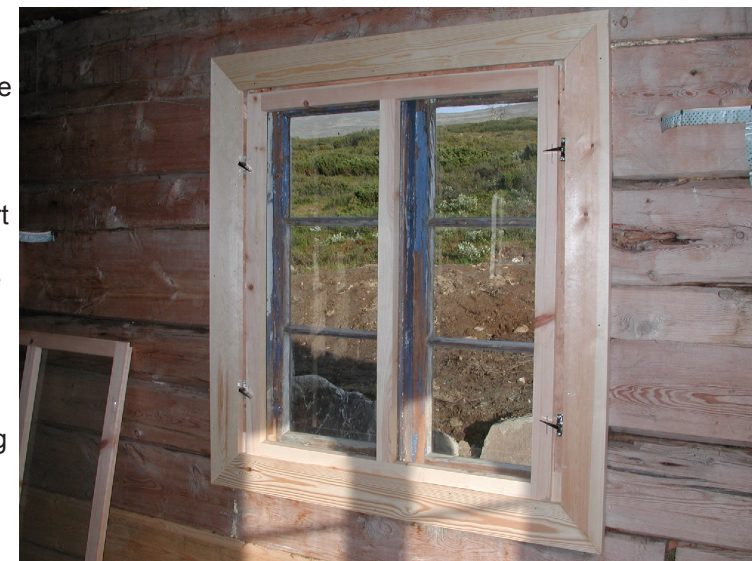
endig), gjøres det med kopier av det gamle. Det skal være ett lag glass i det egentlige vinduet, sidehengslet og med gjennomgående sprosser og innde-linger. Det kan monteres innervindu av isolerglass.

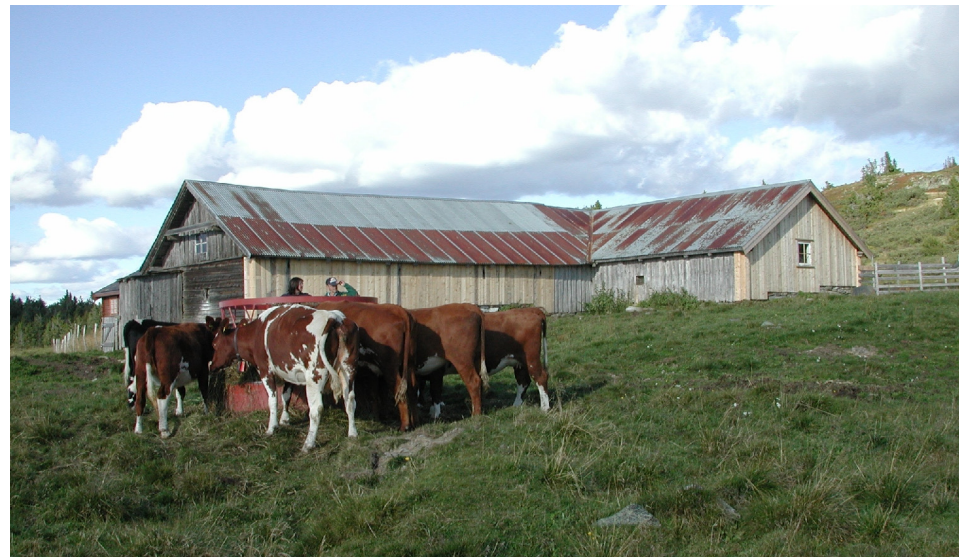
Fjøset på Lindviksetra i Ringebu er reparert og sikret med panel på de veggene som var for dårlige. Bordene blir grå av seg selv.

En avslutter panel inntil novrekken: Bordene skal kun beskytte/kle den delen av veggflaten som har råteskader. Panelet har kun en teknisk oppgave i forhold til dette. Novene er ikke spesielt utsatt og det bør vises i fasaden.

Det er derfor ikke ønskelig å kasse inn novene.

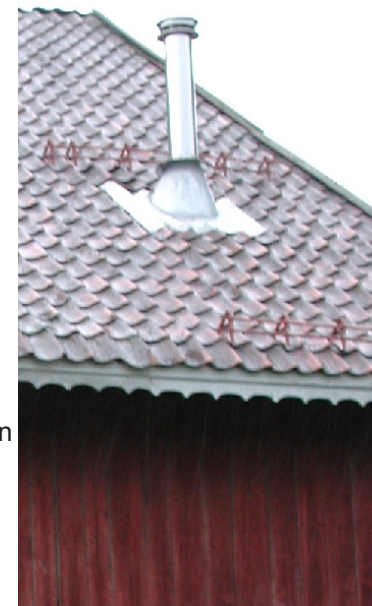
“Det monteres stålpipa fra oven - stålpipa har midlertidighet ved seg som er gunstig når fjøset bare er på ”utlån” til funksjonen som fritidsbolig”.

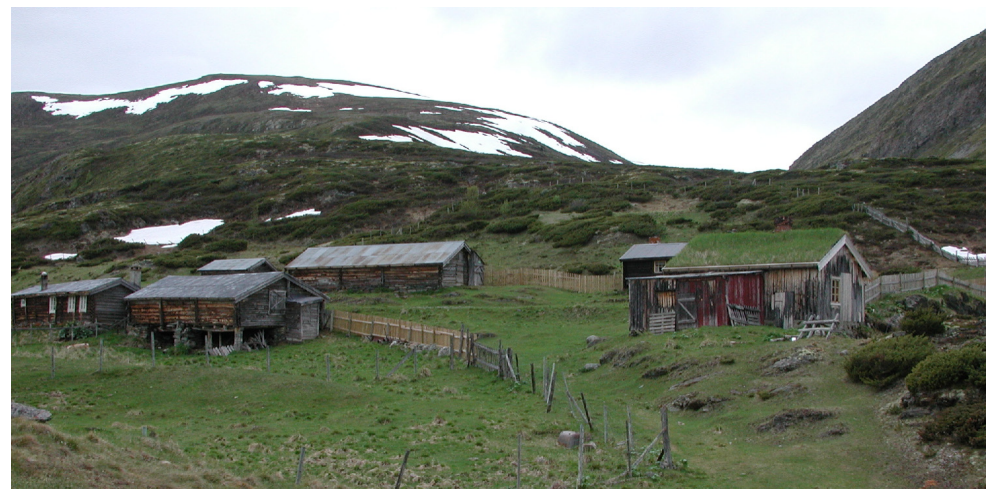
Verkjessætre fra sør (2005), ysteriet t.h.

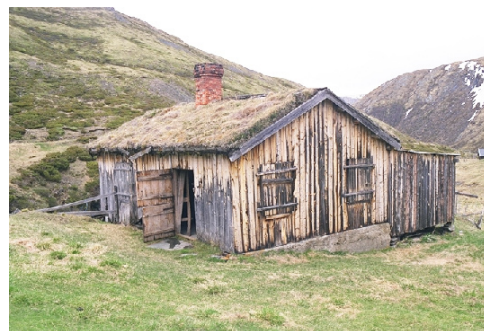
Ysteribygningen fra før reparasjonen. Torvtaket lekker og har gjort det i lang tid. Det er store råteskader i takkonstruksjonen.

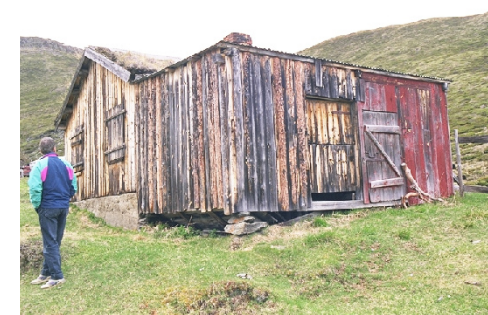
Ysteribygningen med skålen.

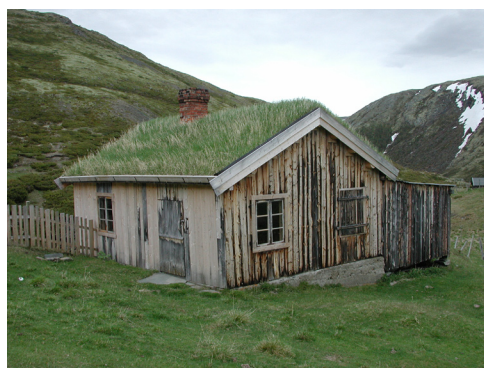
Ysteribygningen fotografert sommeren 2005 - etter reparasjonen. Alle takåsene og taktroa ble skiftet ut og huset har fått nytt torvtak. Deler av veggkledningen ble reparert. Vinduene - de originale - ble restaurert.

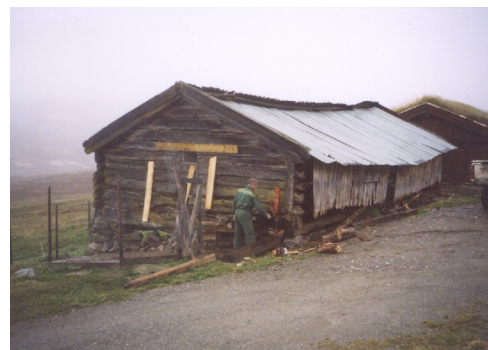
Arbeidet på fjøset på Vigerustsætre er i gang.

En kost/nyttevurdering kan gi et slik resultat. Da er vi for så vidt inne i en god tradisjon blant nøysomme norske bønder. Det var nok heller ikke det, sjøl om en *restaurering* hadde blitt en ganske mye dyrere løsning. Ofte er den tekniske tilstanden til en bygning så generelt dårlig at den ikke vil “tåle” en nedmontering - teknisk “tåle” og antikvarisk “tåle”. Teknisk tåle har med muligheten for å få montert opp igjen huset uten at en må skifte ut veldig mye mer av de gamle materialene enn strengt tatt nødvendig. Noen ganger kan huset framstå som *nytt* etter at det har kommet opp igjen, da er det ikke *restaurering*, da heter det *rekonstruksjon* eller *reproduksjon*. Antikvarisk sett er *det* neppe et ønsket resultat. Da er det bedre å reparere/sikre bygningen slik den står der den står og sette den i så god teknisk stand at den kan fungere til den bruken den skal ha. En gjør en vurdering av bygningens bruksmessig tilstand og går noen tekniske “beinveger” og “omveger” for å oppnå et optimalt resultat utfra en bruksmessig og antikvarisk vurdering og målsetting. En beholdt maksimalt av det gamle tømmeret i fjøset på Vigerustsætre - og det er alltid et mål.

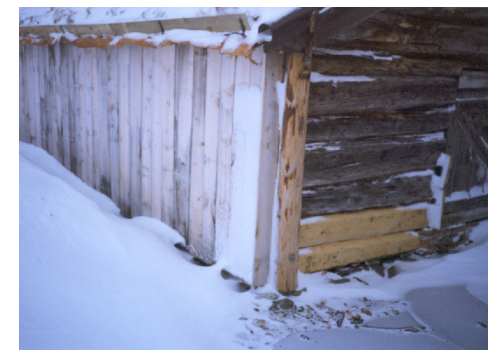
Tiltaket sto ferdig høsten 1999.

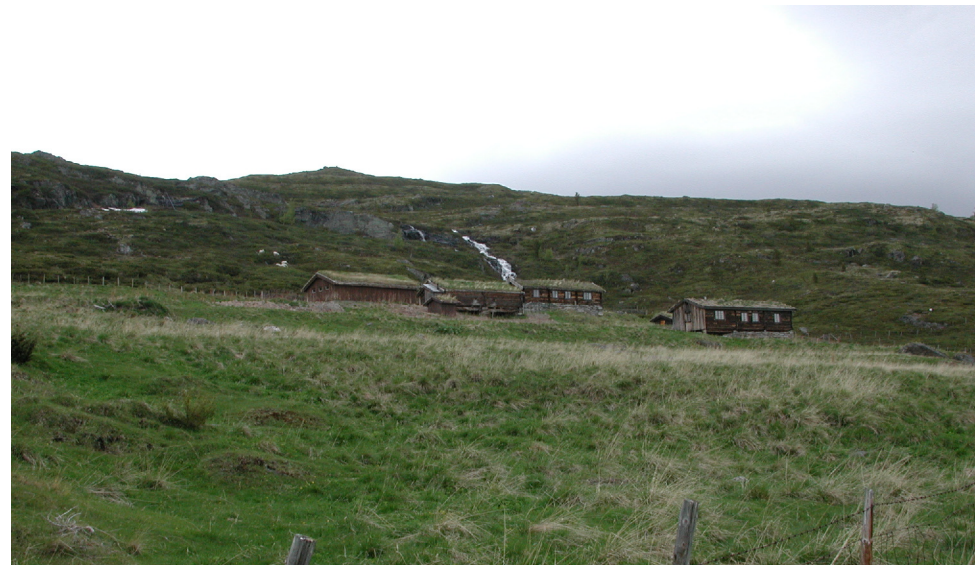
Vigerustsætre sommeren 2005. Nå er det torv på alle takene. Det er selvsagt veldig greit, der en kan påvise at taket tidligere har vært tekket med torv. Bygningen er sikret for mange ti-år og den gode seterkarakteren fastholdes i bygningene.

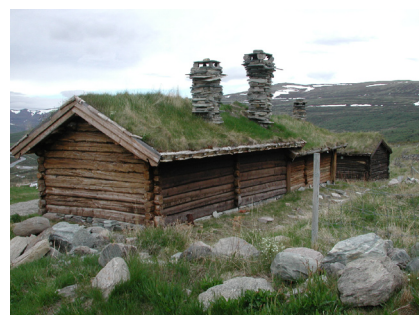
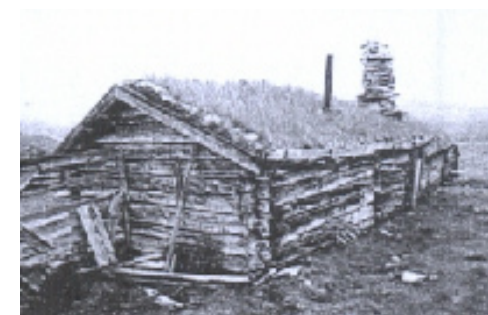
Svendsgårds seterstue 2005 og 1979.

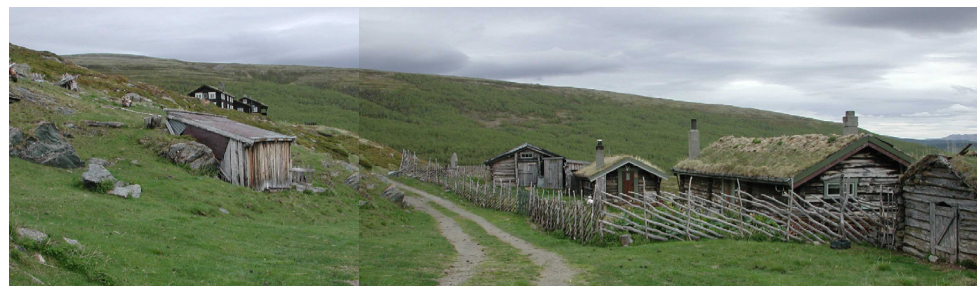
Setra til Bjørnsgard, et akkurat passe velholdt bygningsmiljø. Legg merke til mjølkeavkjølinga t.v., viktig byggverk å ta vare på sjøl om det ikke er lafta og sjøl om det ikke er spesielt "vakkert". Grimsdalshytta i bakgrunnen.

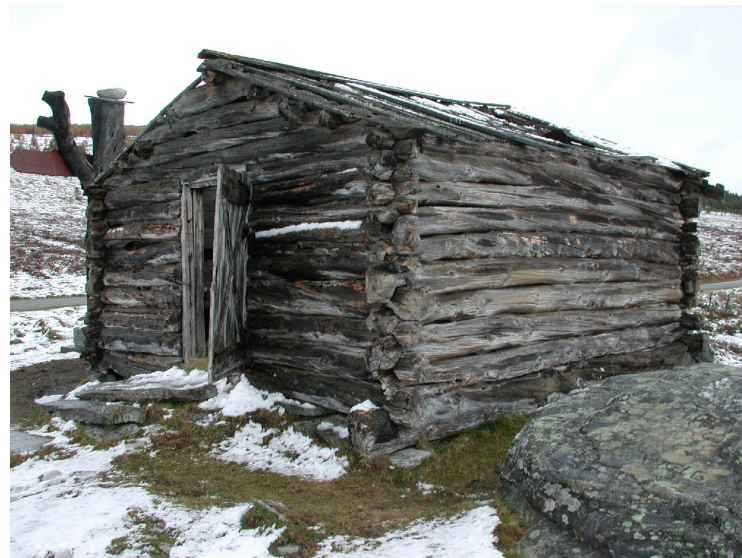
Kokhuset på Ekrestaksto.

"Huset er kokhuset på setra. Det er laftet uten medrag. Dette gjør at veggene blir utette mellom laftestokkene. Huset skal ha fritidsboligfunksjon - et supplement til seterstua. Dette krever vegger som er tettere enn det huset kan framvise i dag.

Hvis en vil ha synlig laftevegg ute og inne, må en lafte et nytt hus. Hvis en ønsker å beholde det gamle kokhuset med alderspreg og værslitasje - det som har atmosfære, oppnår en det best ved å reparere huset slik det står - utbedre de teknisk mest nødvendige tingene og foreta en tilpasning til bruk

Komplettere steinfundamentet. "Langveggen" mot vegen har en del råteskader. Det må laftes innunder ny botnstokk, kanskje også stokk nr. 2. Det er råteangrep også lenger opp i veggen. Dette er skader som kan bøtes ved å sage/hogge ut og felle inn friskt virke, eller en lafter inn en ny stokk. Raftstokkene på begge sider har også råteskader. Disse kan repareres eller skiftes. Takåsene må trolig skiftes ut med nye. Jeg har antydnet i mine notater etter befaringen at taket kan tekkes med bord, sikkert fordi det har vært slik den siste generasjonen. I så fall skal det brukes ubehandlede furubord av god teknisk kvalitet. Men det har sikkert vært torv på taket en gang, så det må vel være greit å legge nytt torvtak. Vindskier av maks ett bord.

Det kan settes inn en liten koieovn med stålpipe - minste diameter."

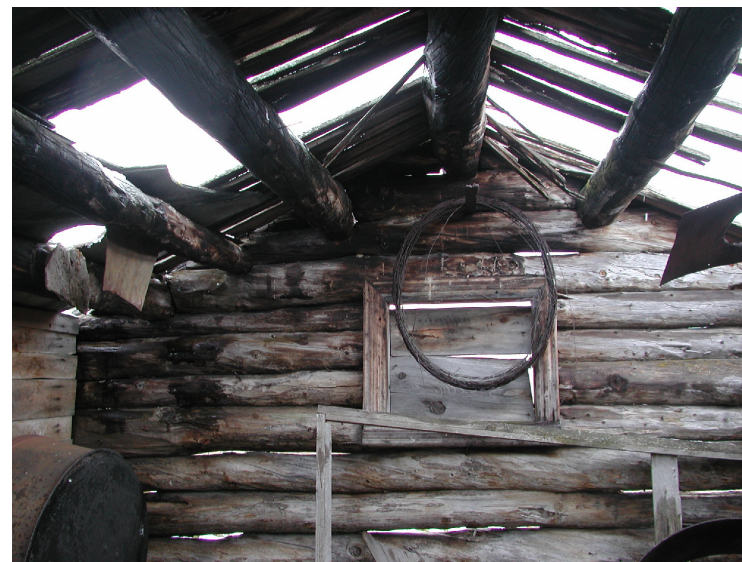
Huset er laftet uten medrag, veggene er utette.
