# Byggeskikk og estetikk i Levanger

Levanger  
kommune

Levanger, 13.07.13  
[www.levanger.komune.no](http://www.levanger.komune.no)

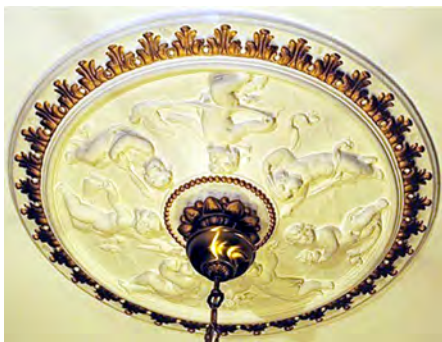
Eksempel på stukkaturrosett i tak, Kirkegata 45A.

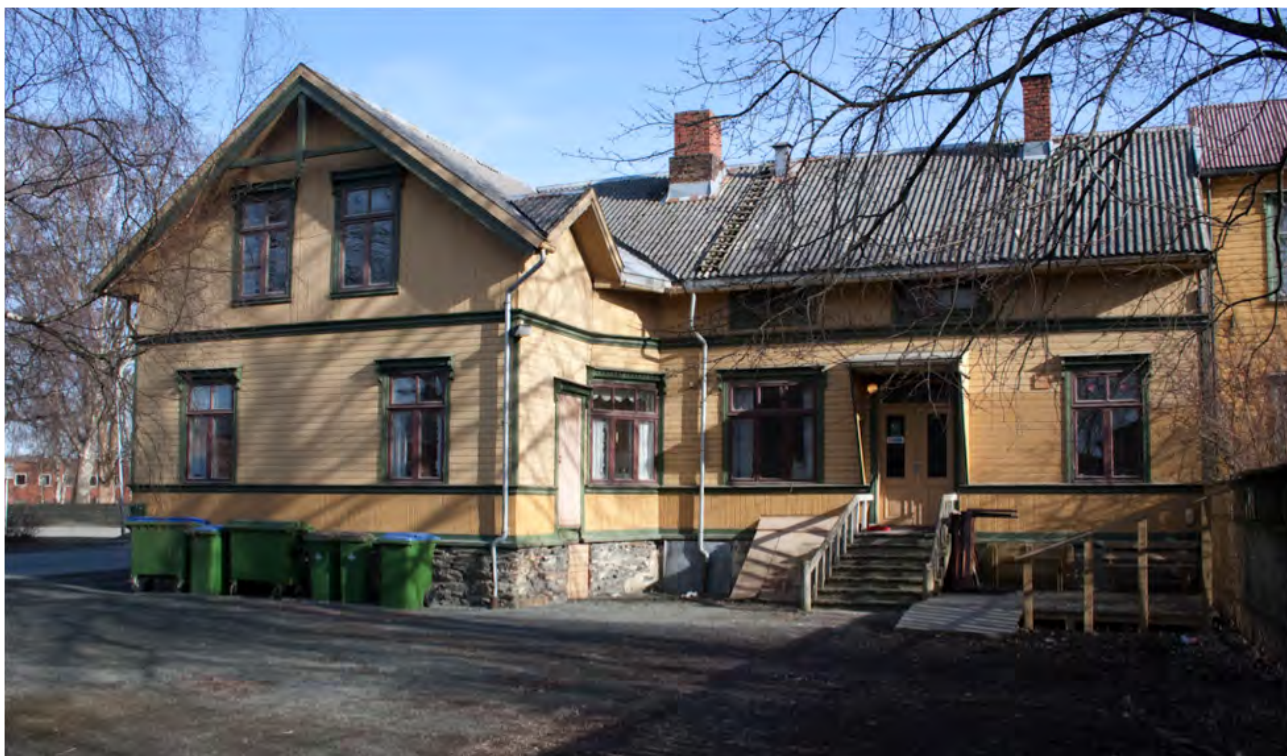
Bygning i Kirkegata 71 før restaurering i 2011-12. En typisk representant for sveitserstilen med en og en halv etasje. I Levanger er derimot toetasjesvarianten mest vanlig.

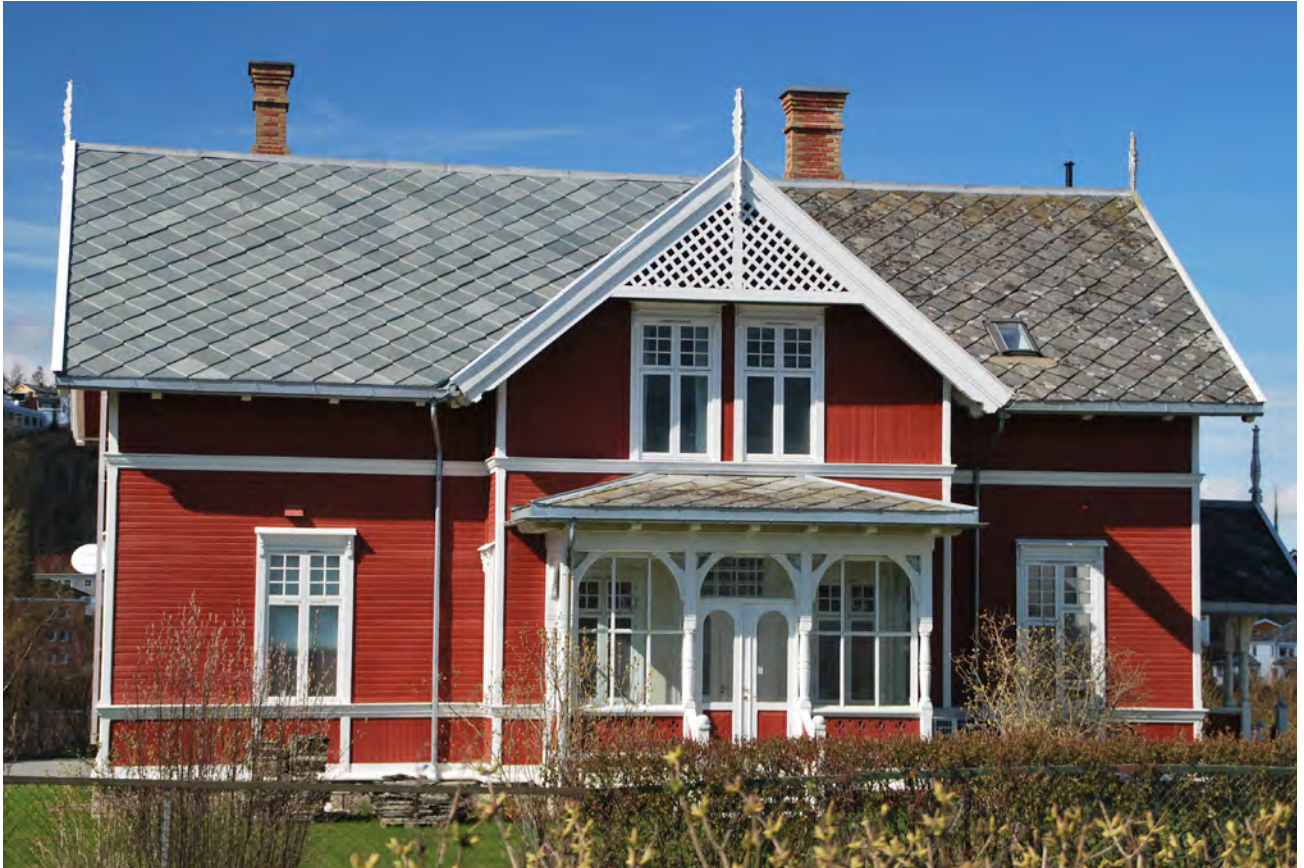
Rektorboligen til Lærerskolen er bygd i sveitserstil. Spirene er karakteristiske for huset og stilen. Dette er også et eksempel på at et hus er bygd i en stil, sveitserstil, men har innslag av en annen stil, jugendstil. Vinduene og stolpene har jugendtrekk.

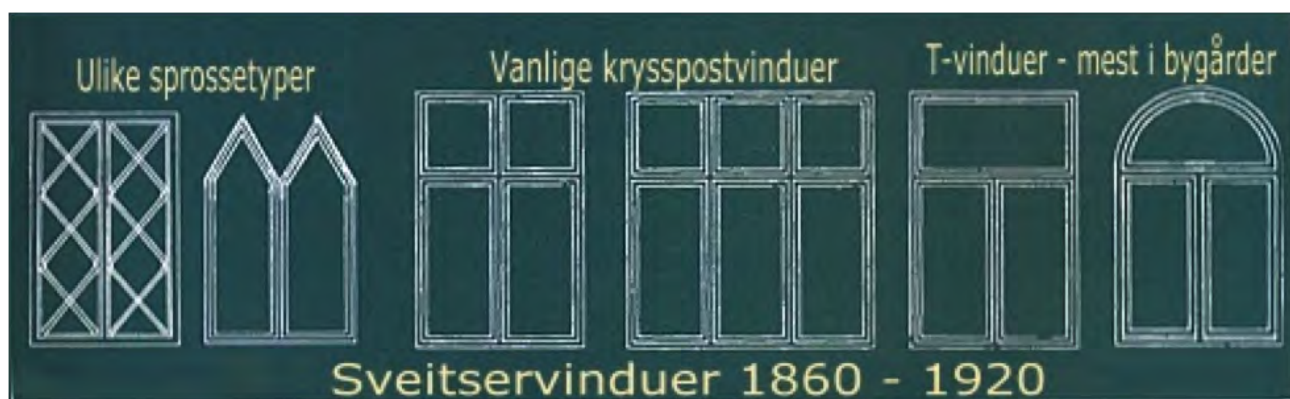
Typiske representanter for vinduer i sveitserstilen. T-postvinduet og krysspostvinduet i to eller tre fag var dominerende. Varianter med forskjellig sprosseinndeling og form fantes også, men ble lite brukt i Levanger.

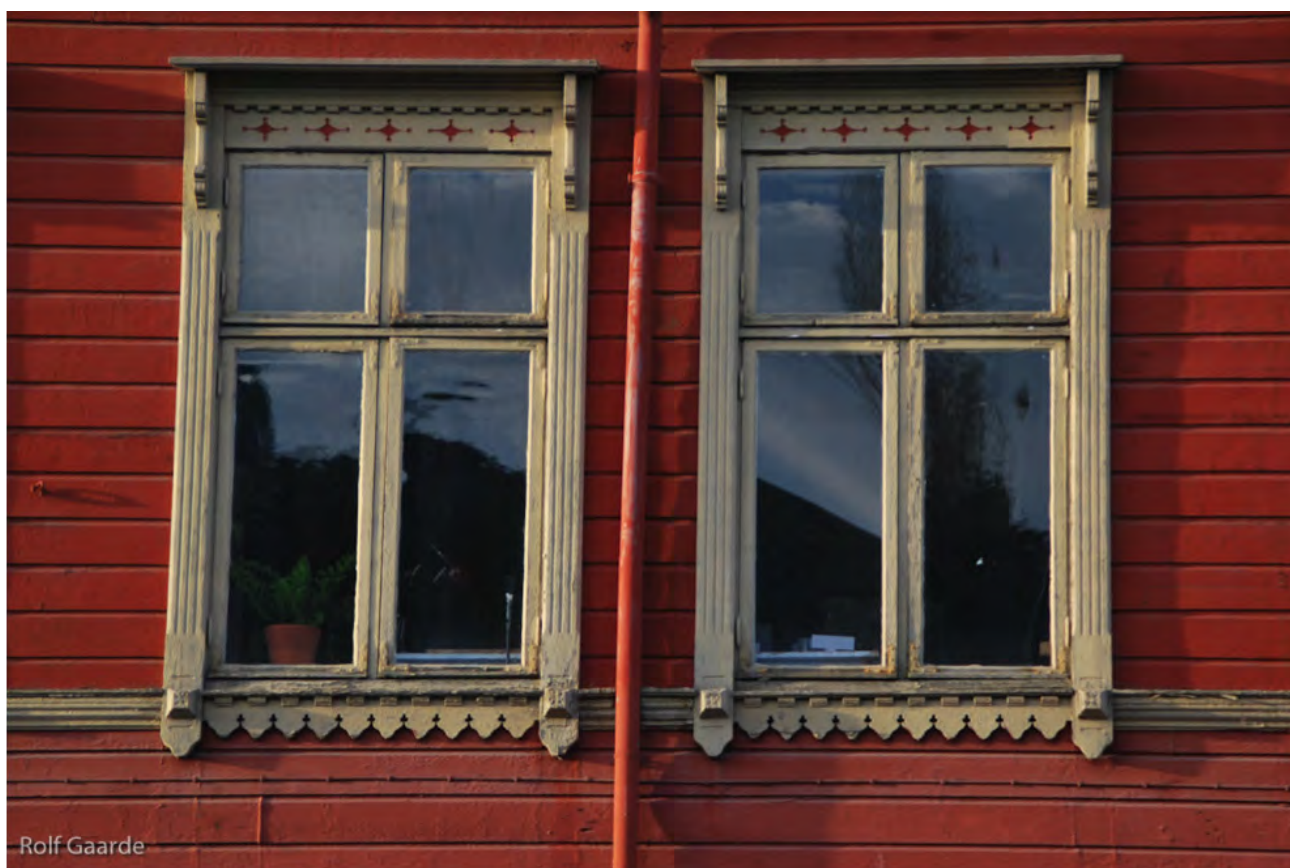
Sveitserstilvindu med autentisk utførelse hvor det gamle glasset er på plass. Her er det en krysspostløsning, og omramminger er i original utførelse. Bildet er fra Kirkegata 37.

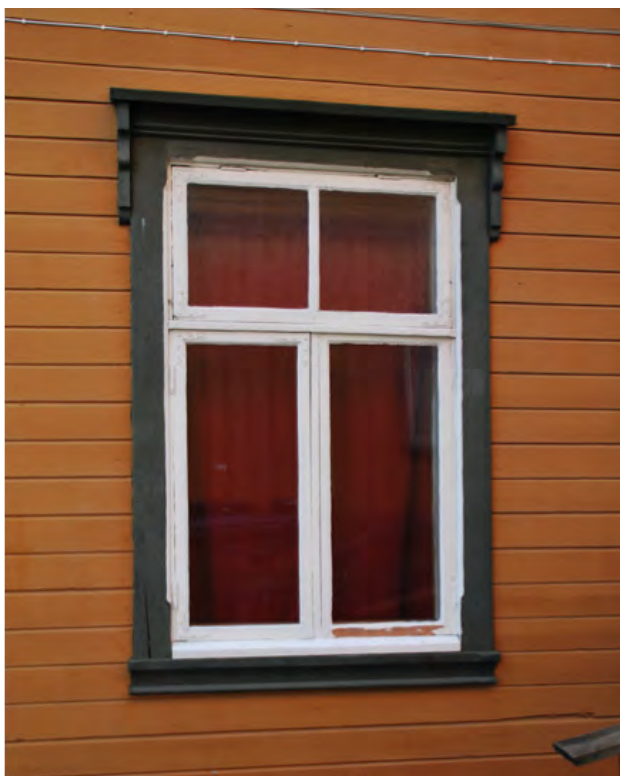
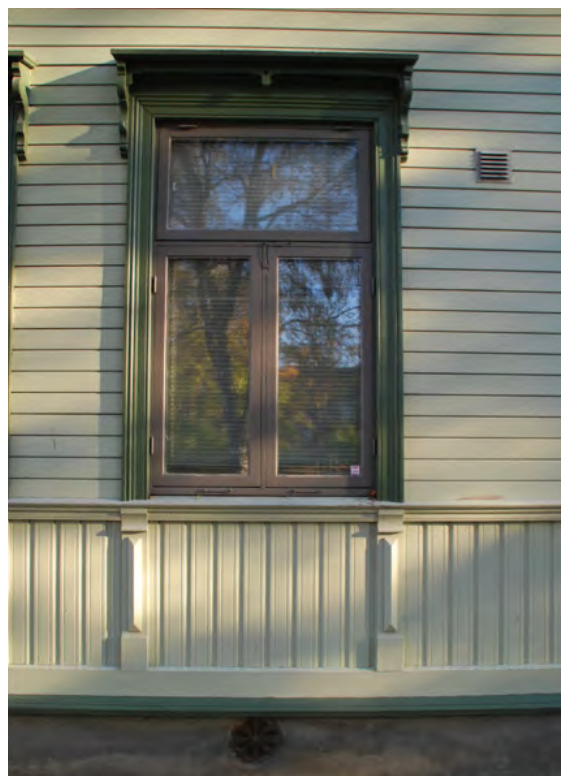
Flere vinduer i autentisk utførelse og tidsriktig uttrykk. Sjøgata 2 til venstre. Cappelengården i Sjøgata 16 til høyre.

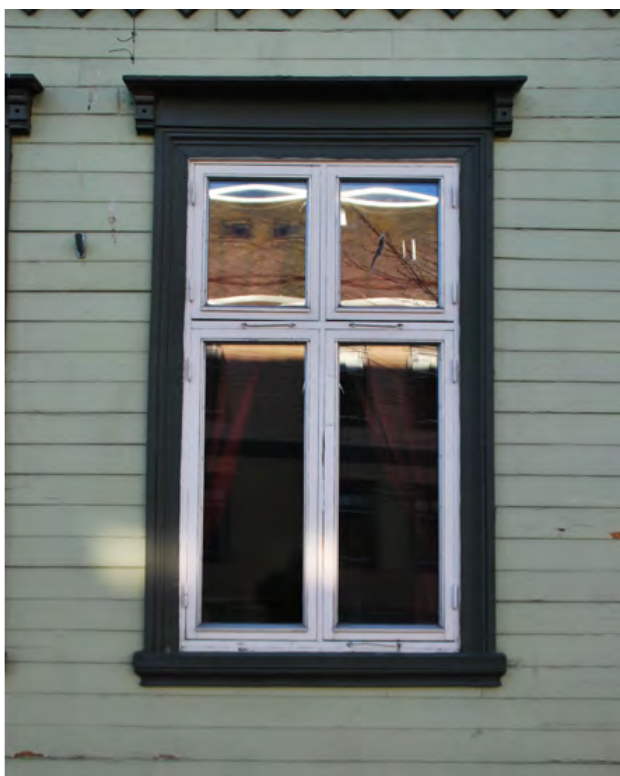
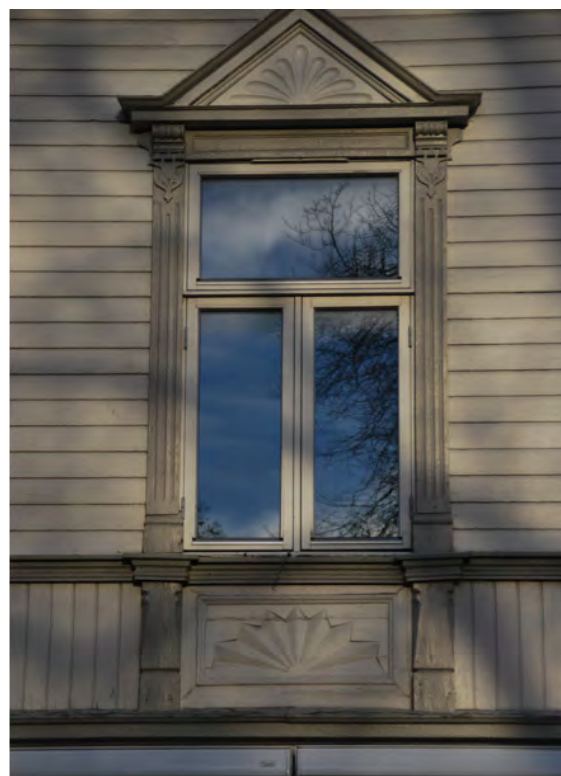
Til venstre er vinduene i Kirkegata 16 B skiftet og erstattet med "moderne" vinduer med samme hovedoppdeling som det gamle vinduet. Til høyre ser en det samme for Kirkegat 43. Hovedinntrykket er godt på avstand, men når en kommer nær, ser en at det er et moderne vindu.

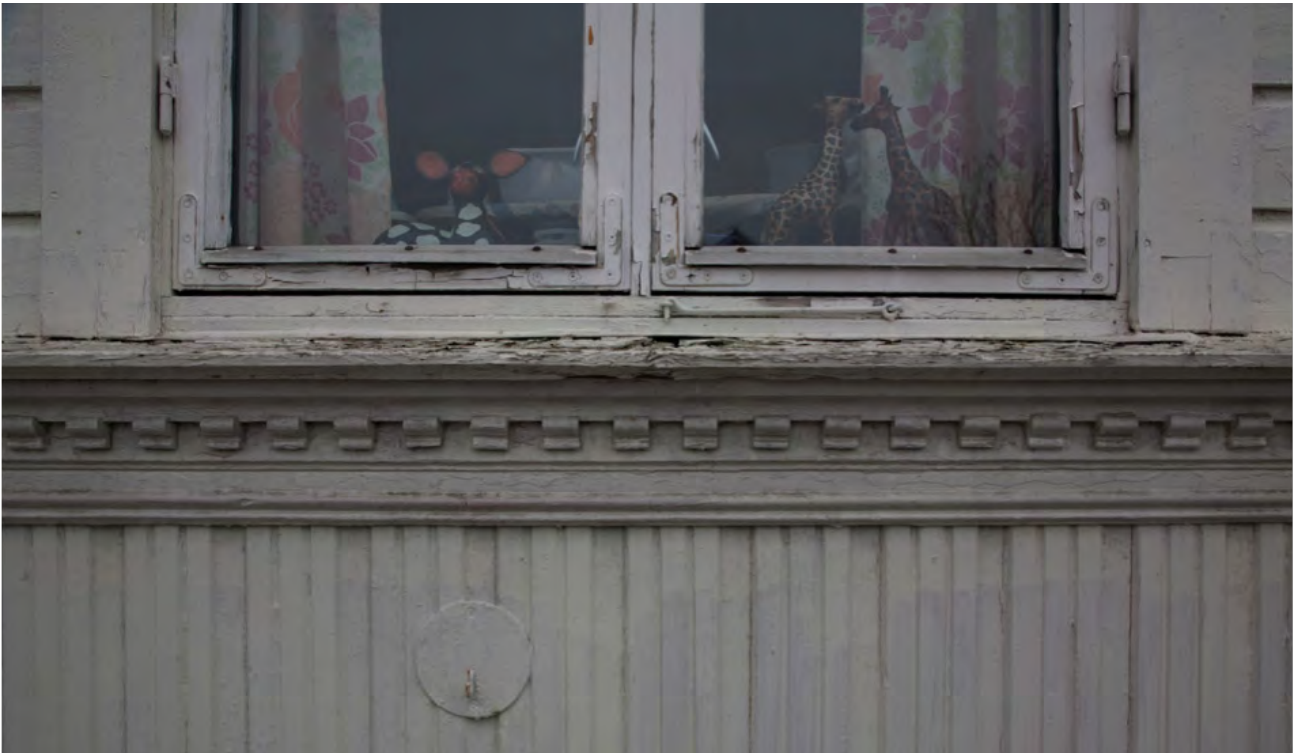
Klossebord på fasade i overgang mellom kledningstyper. Sanitetsgården, Sjøgata 14.

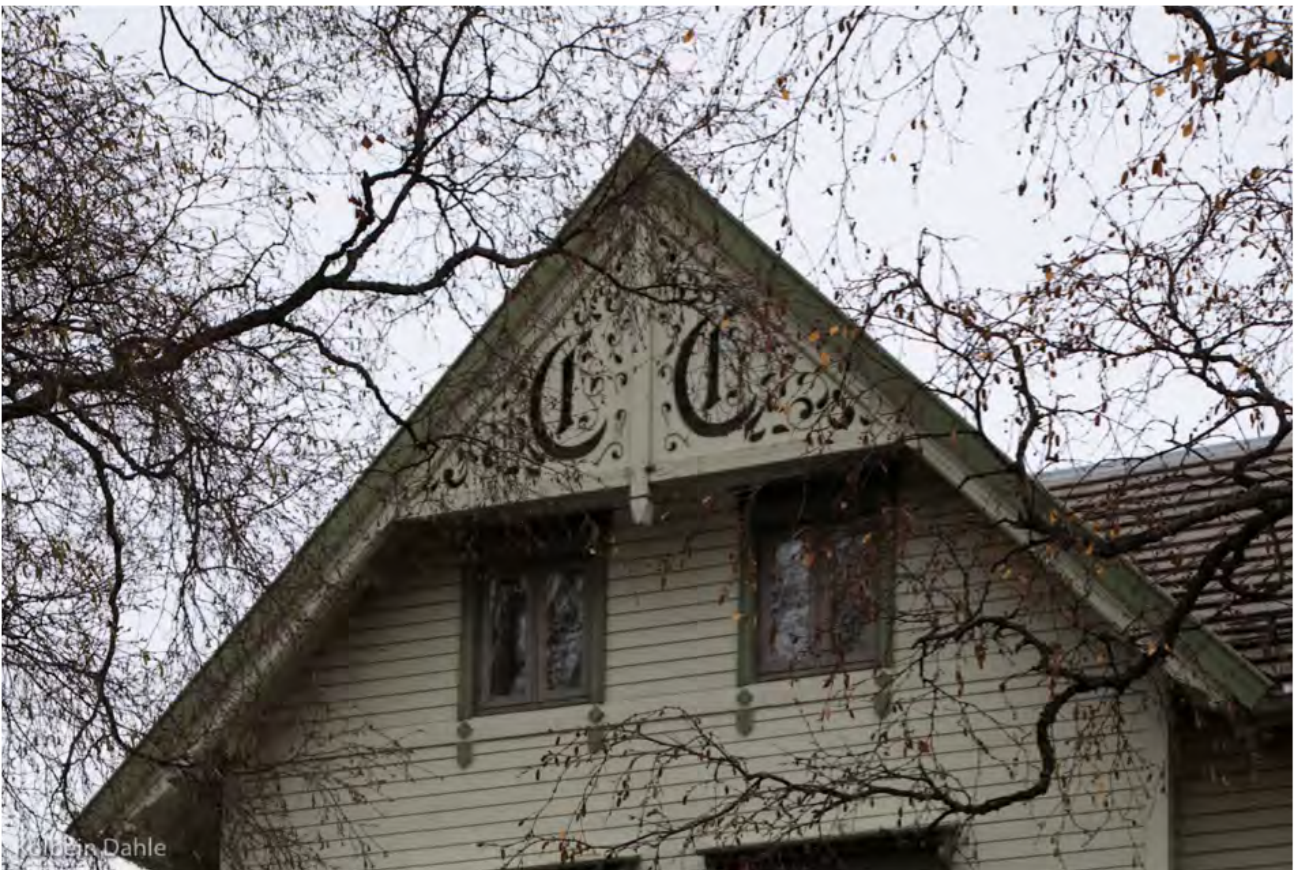
Utskåret mønede kor i Sjøgata 16 B, typisk eksempel på "snikkargledje", utpreget for sveitserstilhusene.

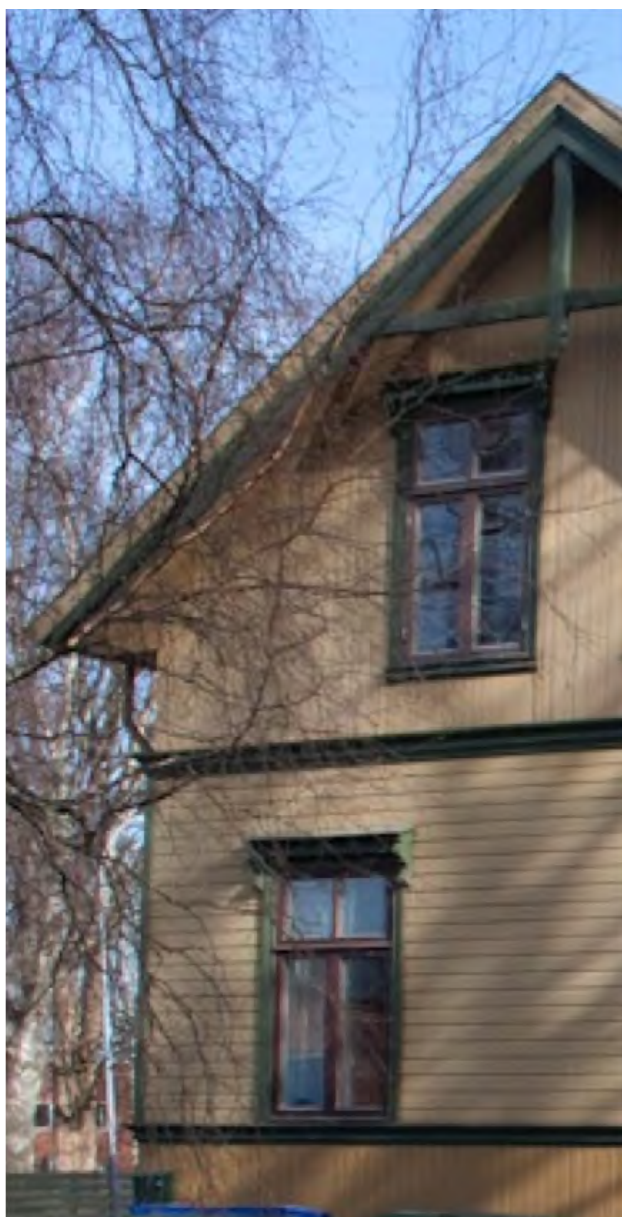
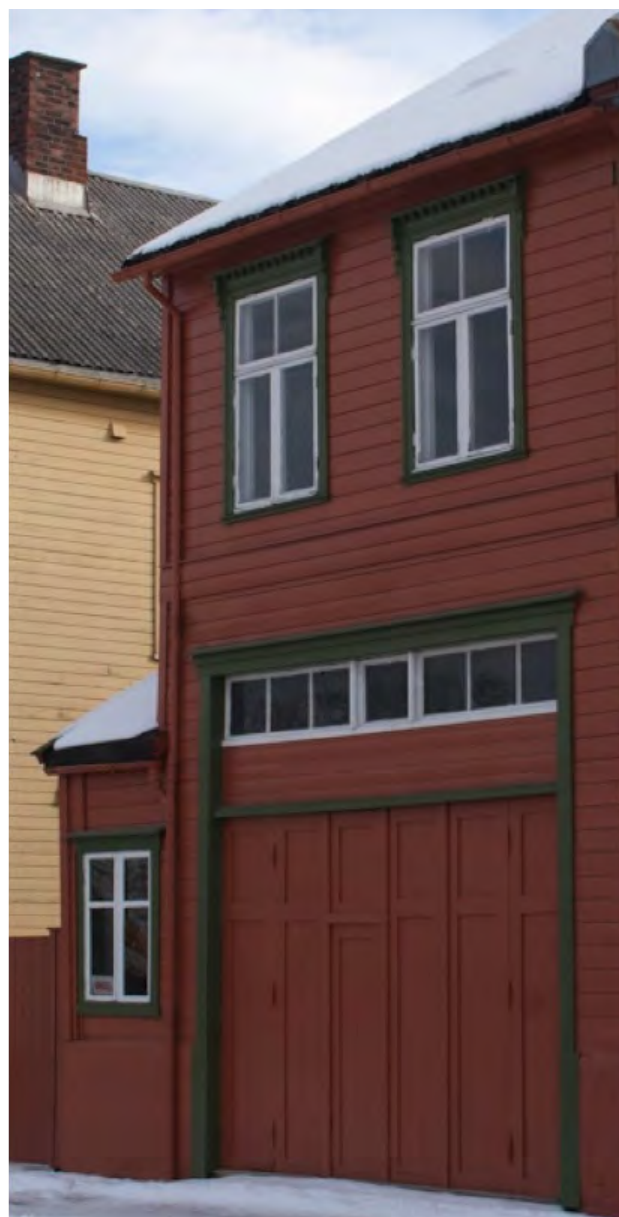
Eksempel på typisk fargesetting i sveitserstilen i Levanger, med kraftige kontrastfarger på detaljering. Begge kunne ha vært autentiske og er i tråd med den fargepalett som ble brukt i perioden. Til venstre Kirkegata 71, til høyre Sjøgata 12.

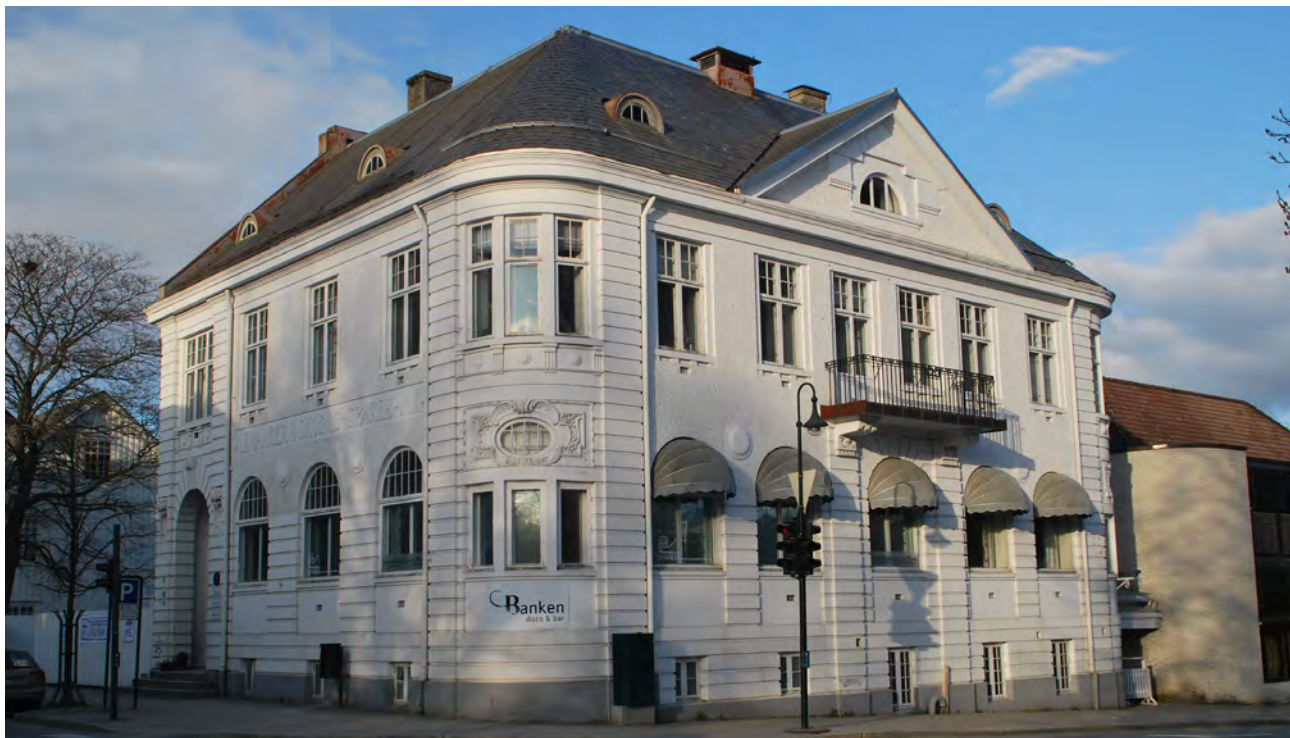
Levanger Sparebank i Kirkegata 50 er kanskje det mest typiske jugendbygget i Levanger, med pussdetaljer i fasaden og utsmykning med masker ved inngang.

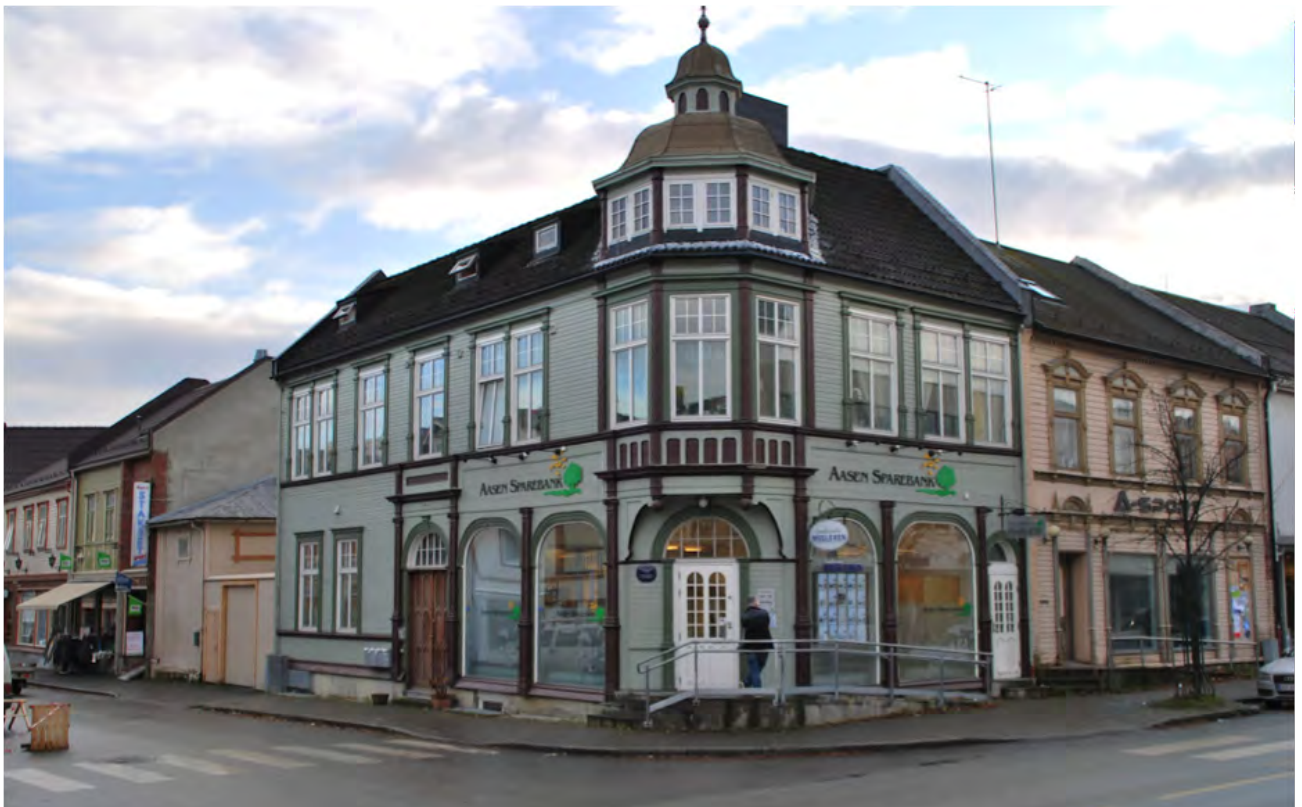
Åsen Sparebank i Kirkegata 36 er et jugendbygg bygd i tre der ornamentikken blir noe anderledes enn for et murbygg. Karakteristisk er eksponeringen av omramminger, dekor og konstruksjonselementer.

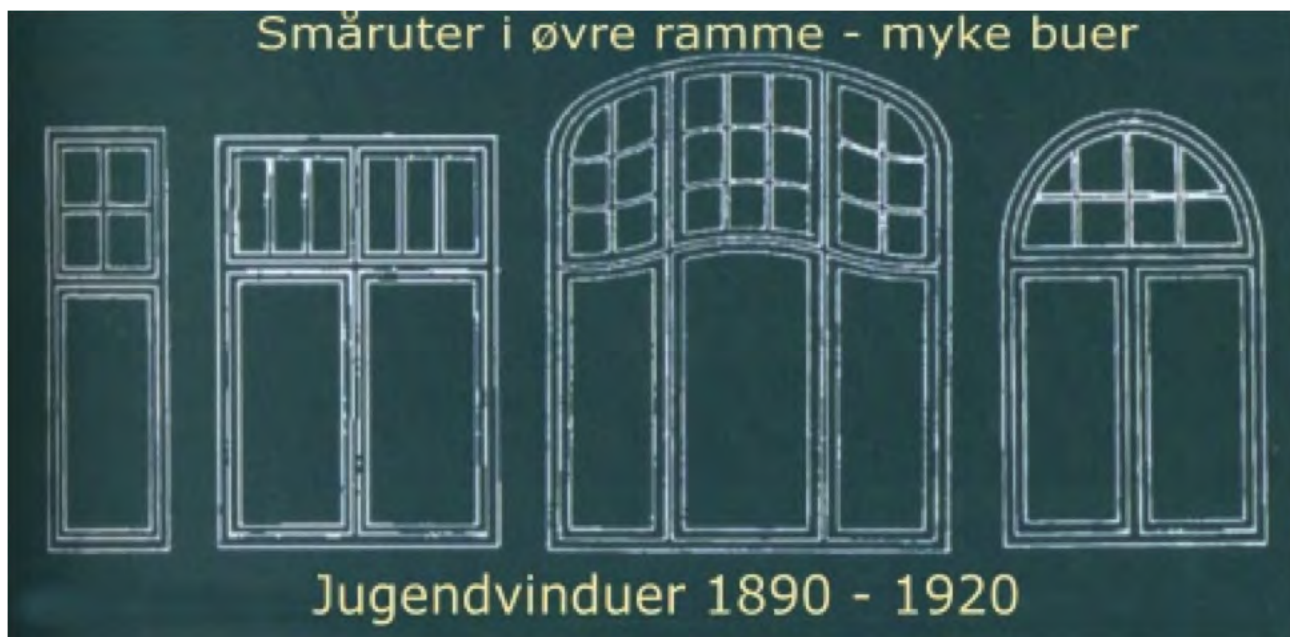
Typisk jugenvindu.

Hovedformatet fra sveitserstilen er gjenkjennbart. T-postvinduet fikk en oppdeling av glasset i det liggende vinduet med horisontale og vertikale sprosser. Det ble gjerne lagt inn krumme linjer i toppen av store vinduer.

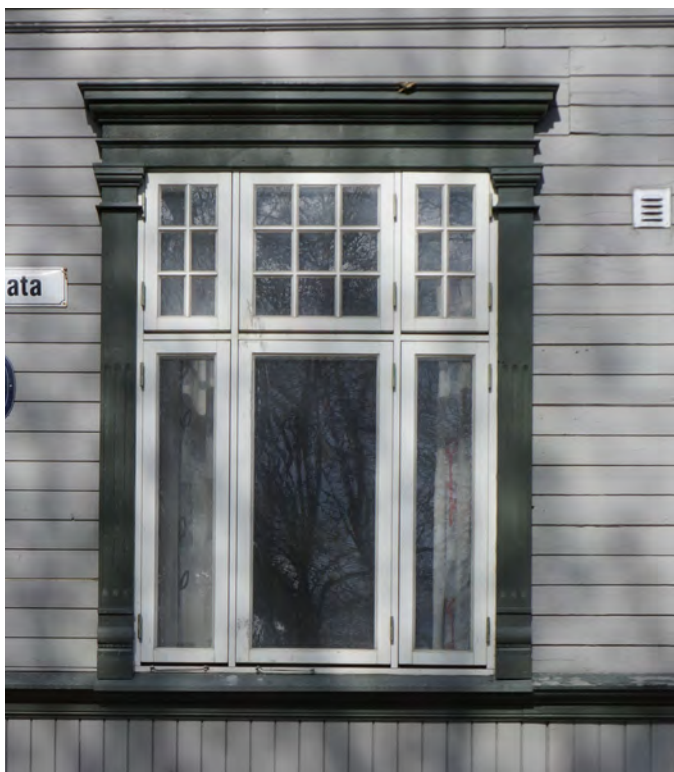
Jugendvindu fra "Håndverkeren", Jernbanegata 17 B.

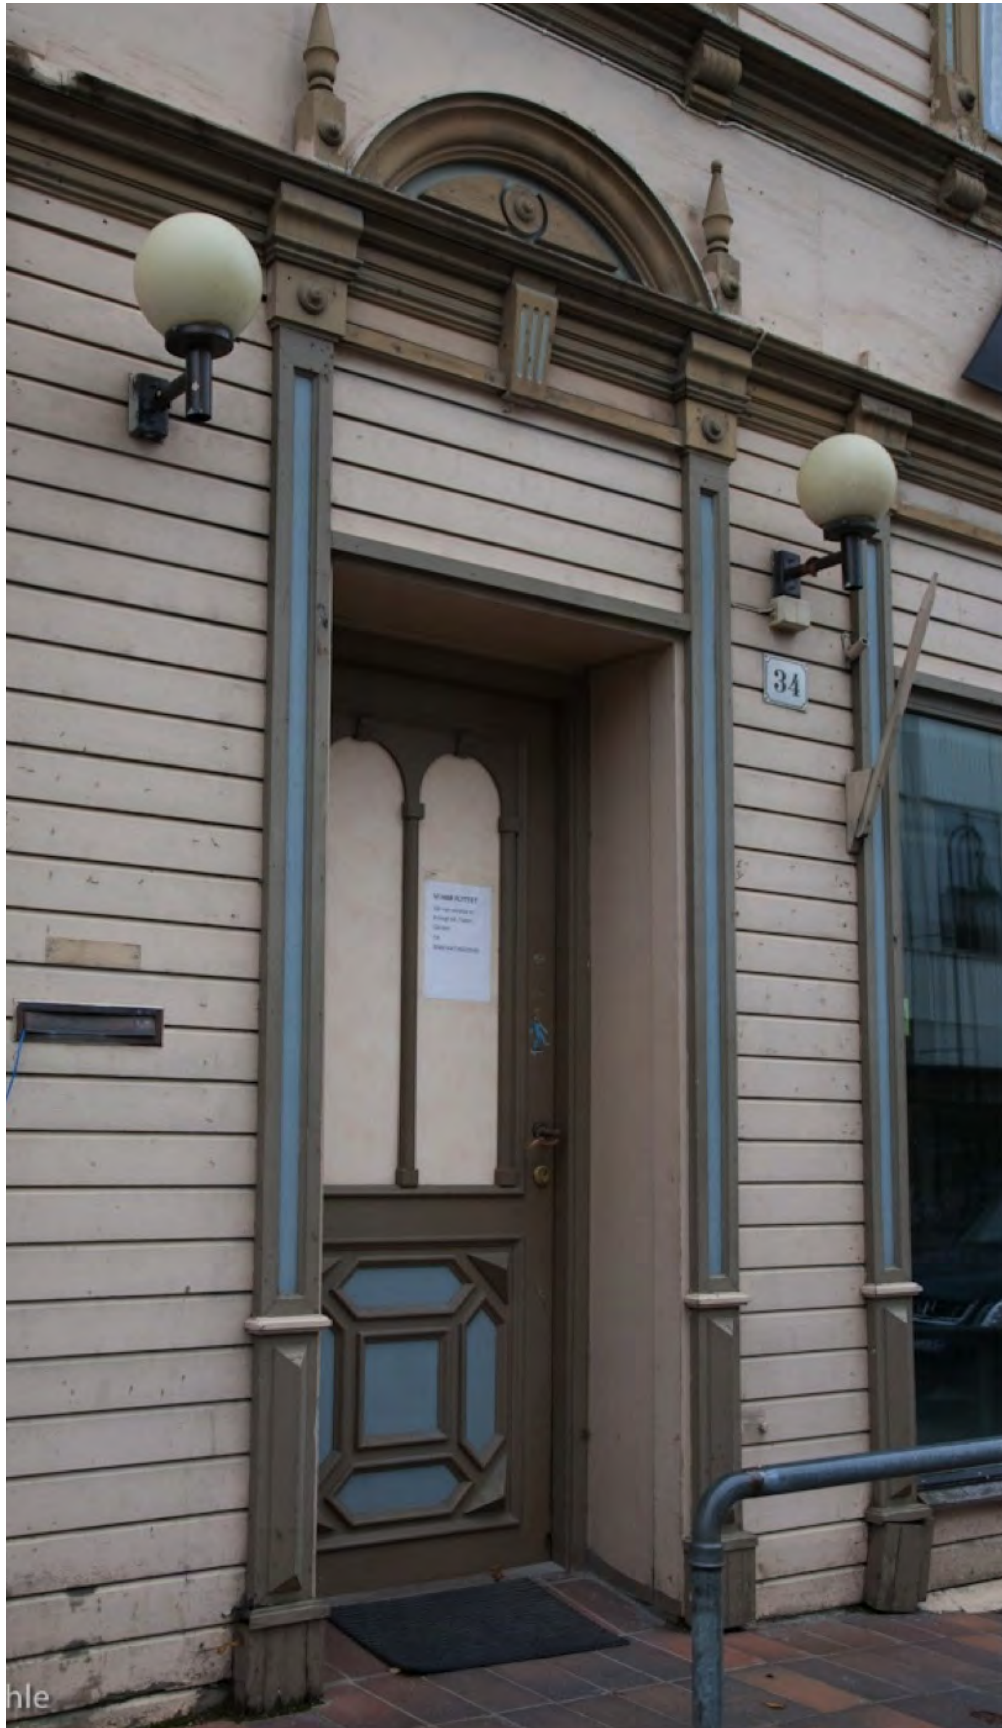
Typisk jugenddør med autentisk omramming inntakt fra Kirkegata 34.

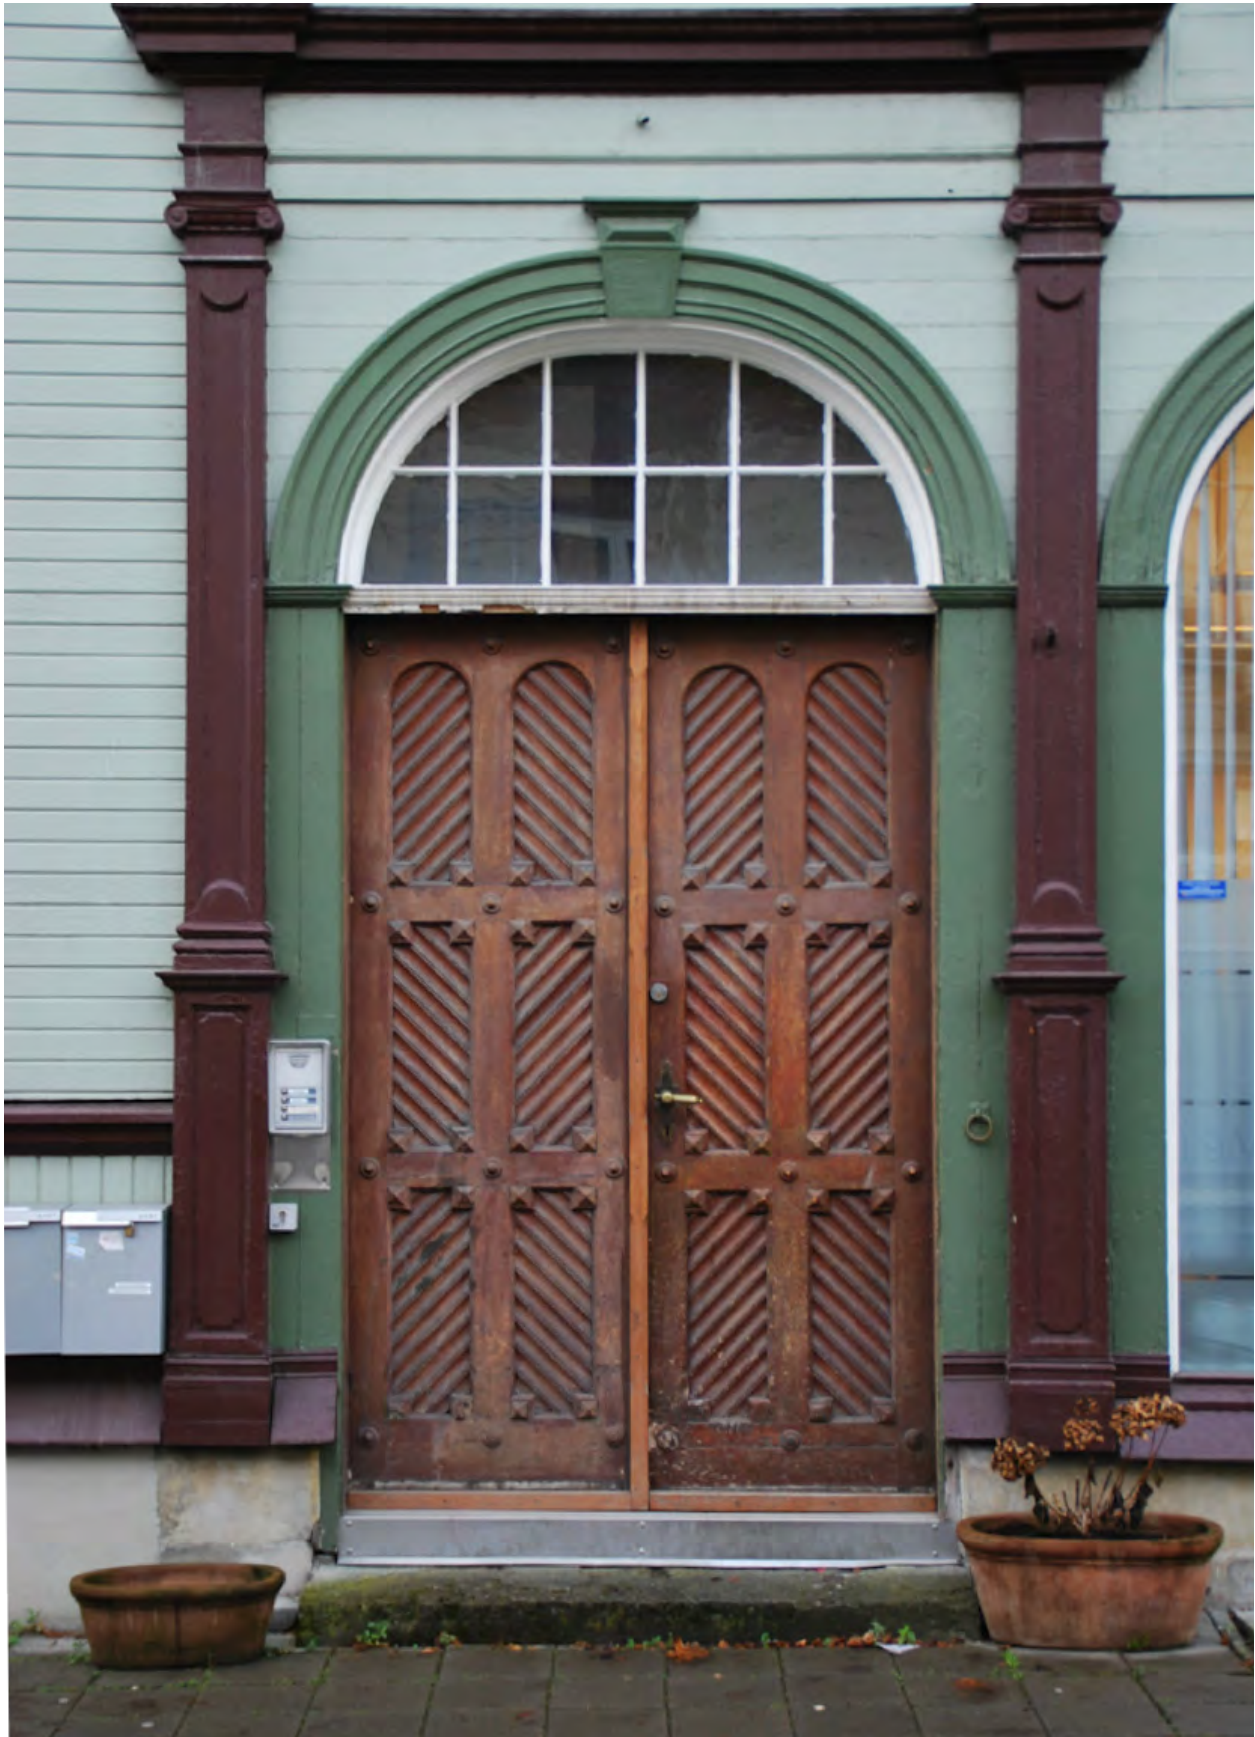
Dør i Kirkegata 36. Fint håndverk som har tålt tiden godt.

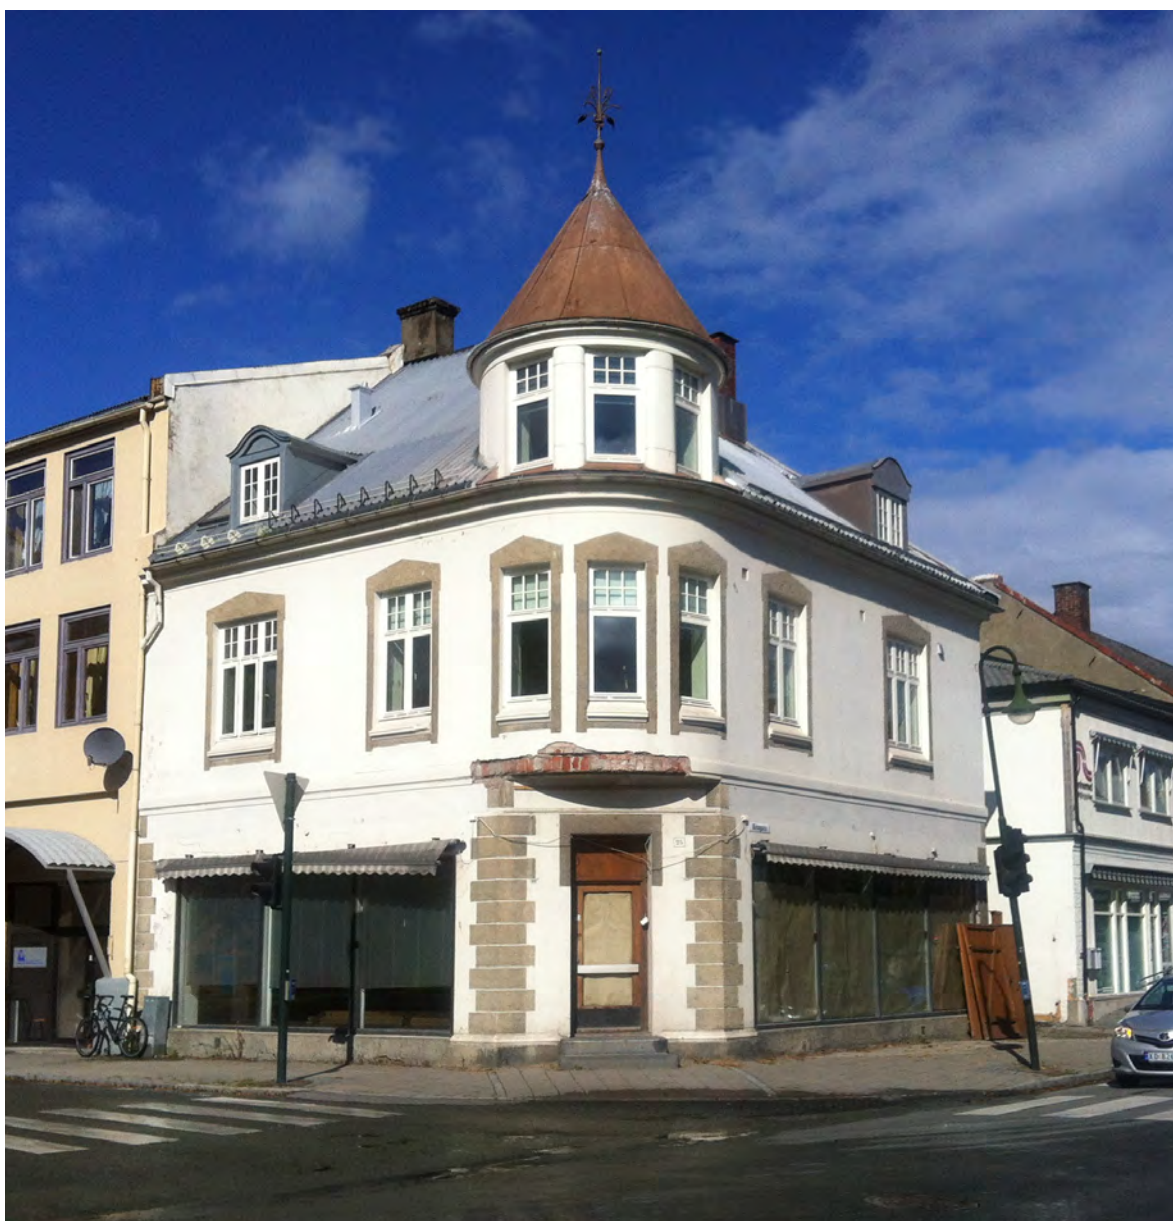
Kontrastmarkering på fasade i Kirkegata 25 i tråd med den markering som ble brukt i jugendstil.

Ved århundreskiftet kom det til et oppgjør med arkitekturen fra siste del av 1800-tallet. Dette resulterte blant annet i et helt nytt forhold mellom arkitektur og farger. Fargesettingen ble forenklet, og når kontrastfarger ble brukt, var ikke lenger kontrastene så store. I denne stilepoken fikk man igjen ensfargede hus. Jugendstilen ble dominert av bleke farger med svak metning. De vanligste fargene var blek grågrønn, blek gul, blek gråblå, lys beige og hvit. Hvis det ble benyttet kontrastfarger, var det som regel innbyrdes kombinasjoner av de ovennevnte fargene. Vinduene var oftest lyse. Dørene var det eneste elementet som ble skilt ut med egen farge. Rødt, rødbrunt og grågrønt ble mye benyttet.

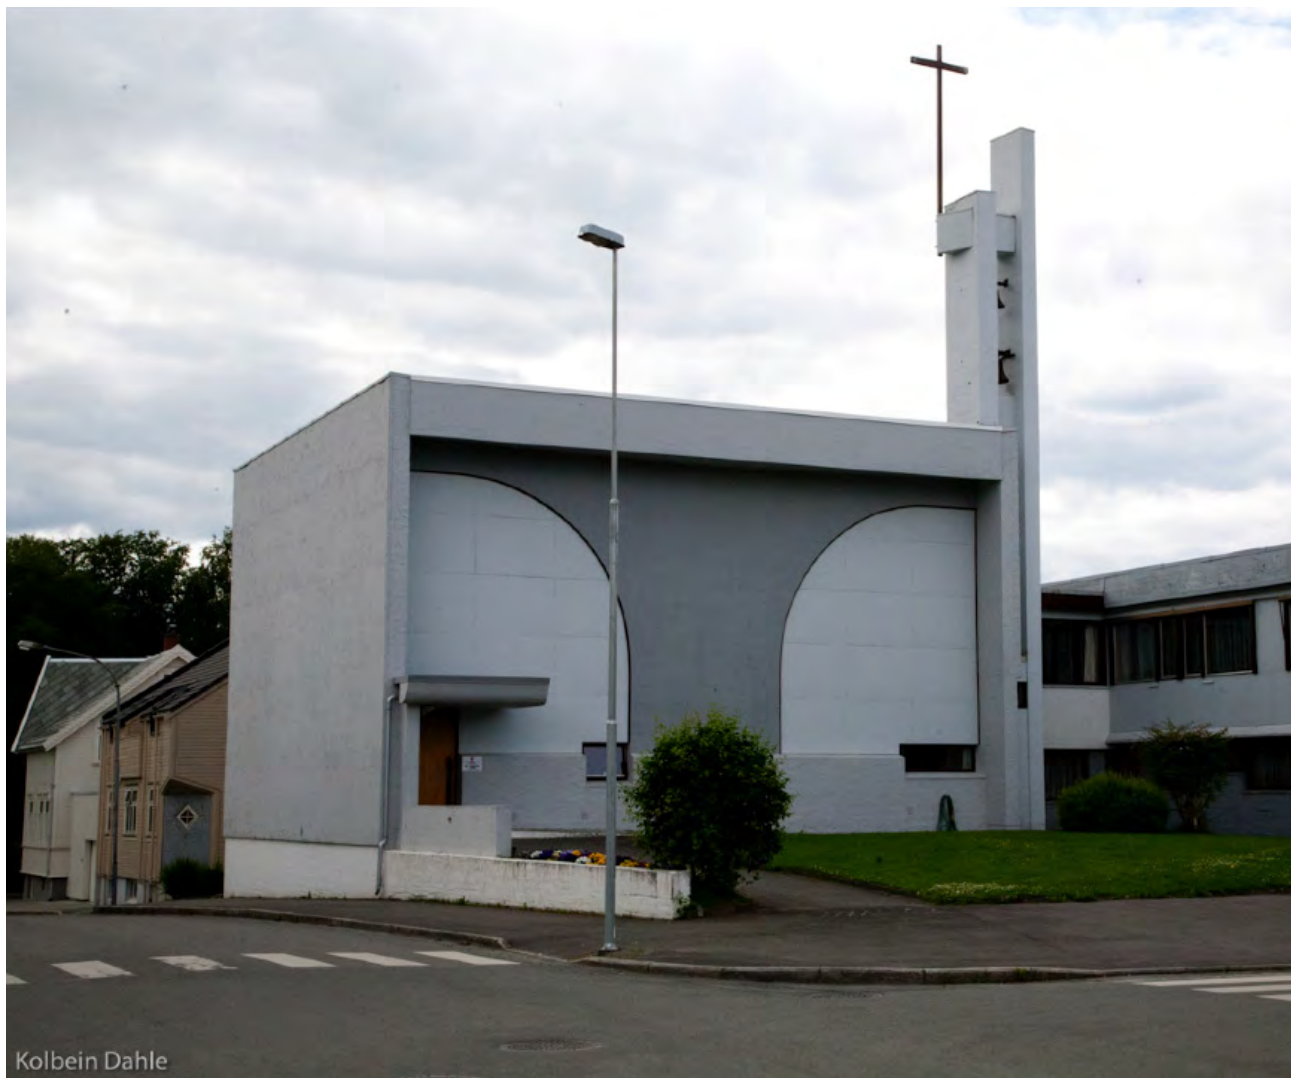
Den katolske kirken i Jernbanegata 29 fra 1965, har ingen likhetstrekk med trehusbyen Levanger. Den har en helt spesiell posisjon og ligger tilbaketrukket fra tverrgaten, men i fasadelinjen mot Jernbanegata. Den tilbaketrukne posisjonen danner et lite torg som fungerer som en kirkebakke foran kirken. Sammen med tilhørende kontor og boligfløy danner den en helhet, som til tross for stilavvik i dimensjon, passer fint inn i trehusbyen og er med på å berike den.

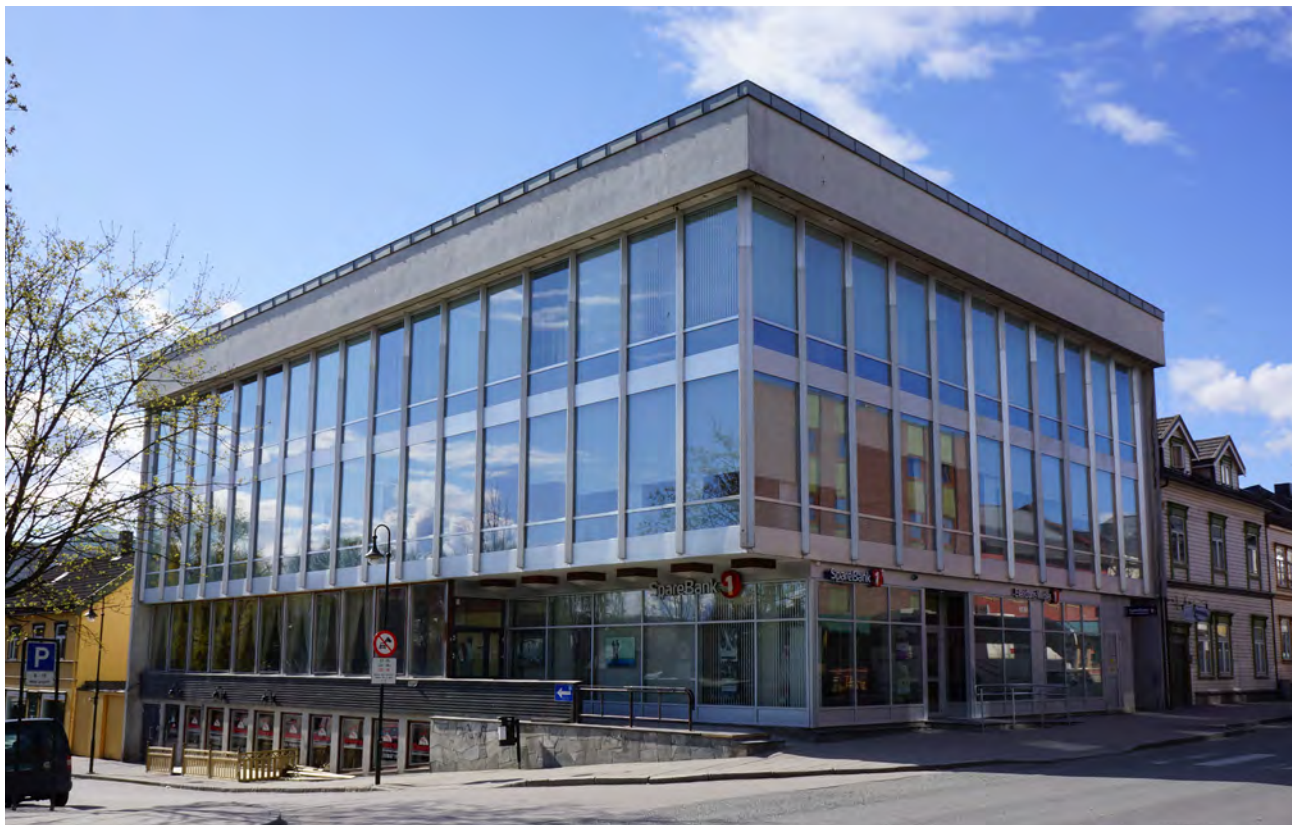
Kirkegata 48 er et typisk 60-tallsbygg, skikkelig planlagt og med en stilren fasade. Tanker om tilpasning til omkringliggende bebyggelse har vært fraværende. Bygget er imidlertid en fin representant for sin tid og fremstår som et skikkelig bygg selv etter 50 års bruk.

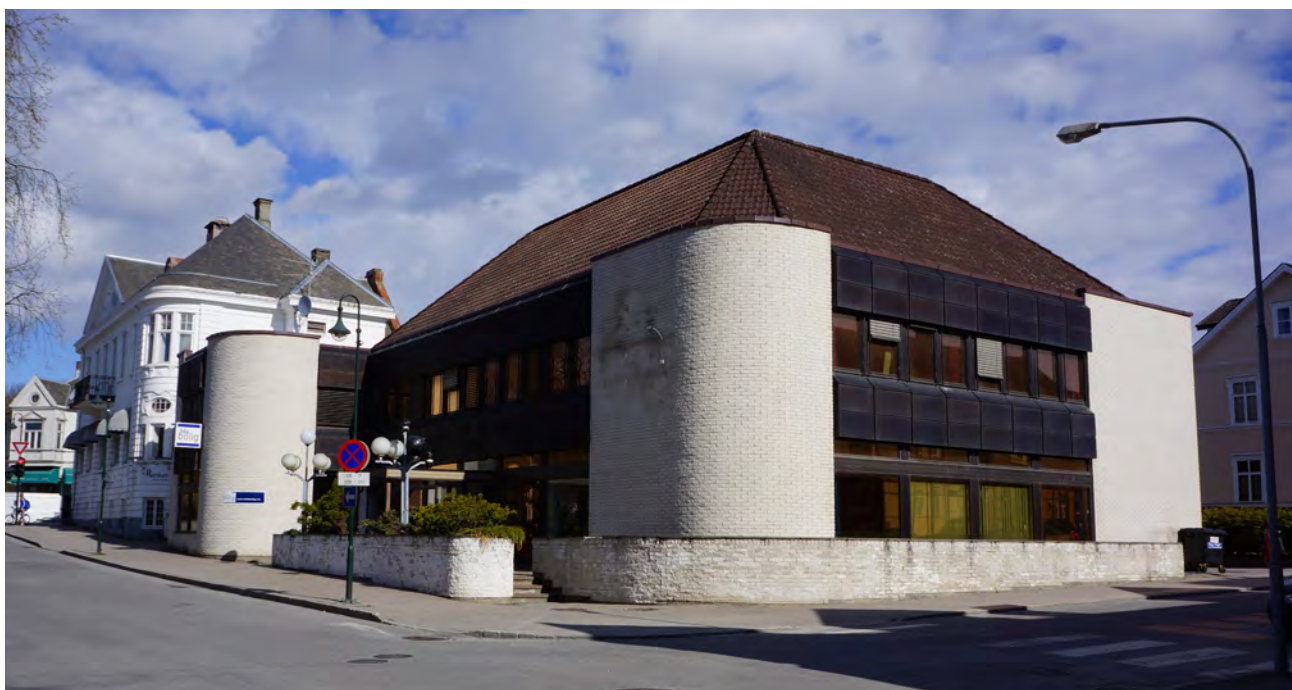
Sparebankens tilbygg i Håkon Den Godes gate 31 fra 1977, er et prosjekt hvor det er lagt omtanke i tilpasning til det gamle bygget, selv om det ikke svarer helt til vår tids oppfatning av hva som er riktig.
