# Byggeskikk og estetikk i Levanger

Levanger  
kommune

Levanger, 13.07.13  
[www.levanger.komune.no](http://www.levanger.komune.no)

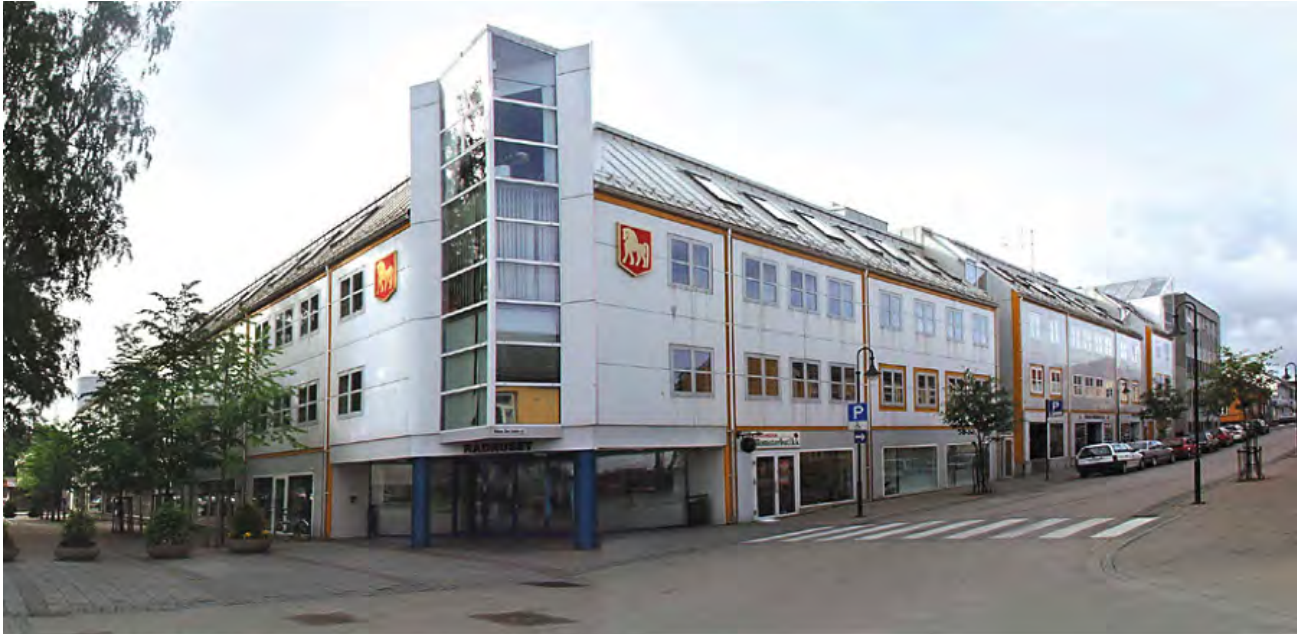
Rådhuset i Håkon Den Godes gate 24 er et pionerprosjekt i tilpasningsarkitektur fra 1980-tallet. Prosjektet ligger nærmere dagens oppfatning av hva som er god og riktig tilpasning til eksisterende bebyggelse.

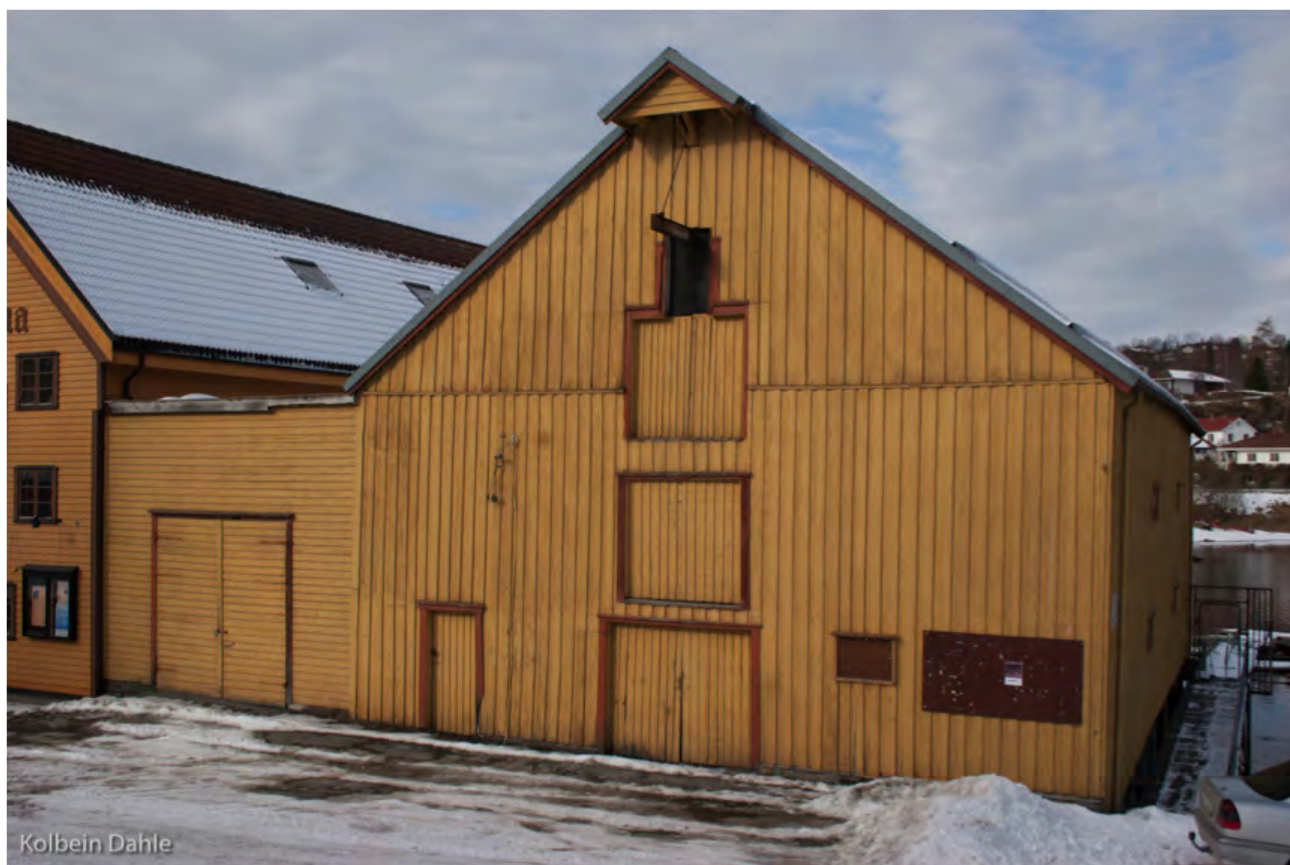
Typisk brygge mot sundet i Sjøgata 3 før den ble restaurert og ombygd. Karakteristisk utstikk på tak i mønet hvor det har vært en talje til hjelp ved tunge løft. Senere er sannsynligvis stålbejlen i 3. etasje kommet til. Den gir plass for en løpekatt som gir muligheter for å frakte hengende last også horisontalt.

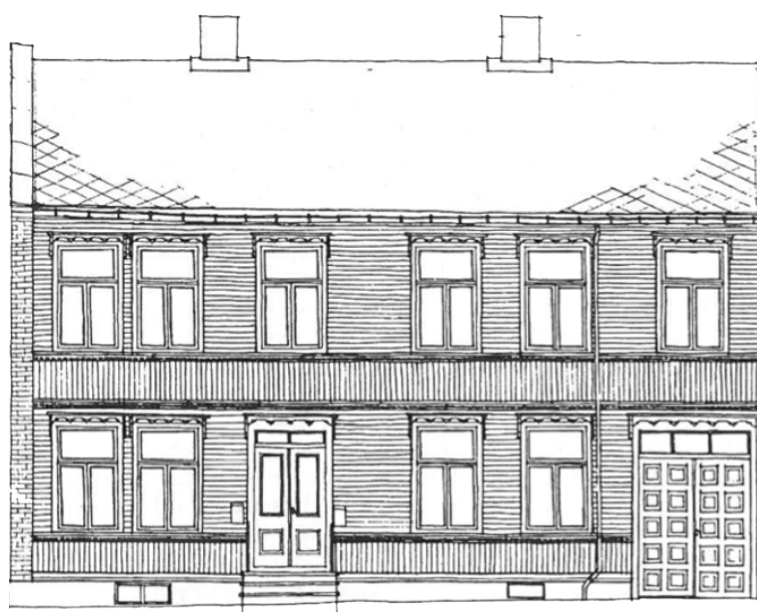
Tegninger fra kommunens arkiv av Håkon Den Godes gate 28.  
Bygget sto i rådhuskvartalet, men er nå revet.

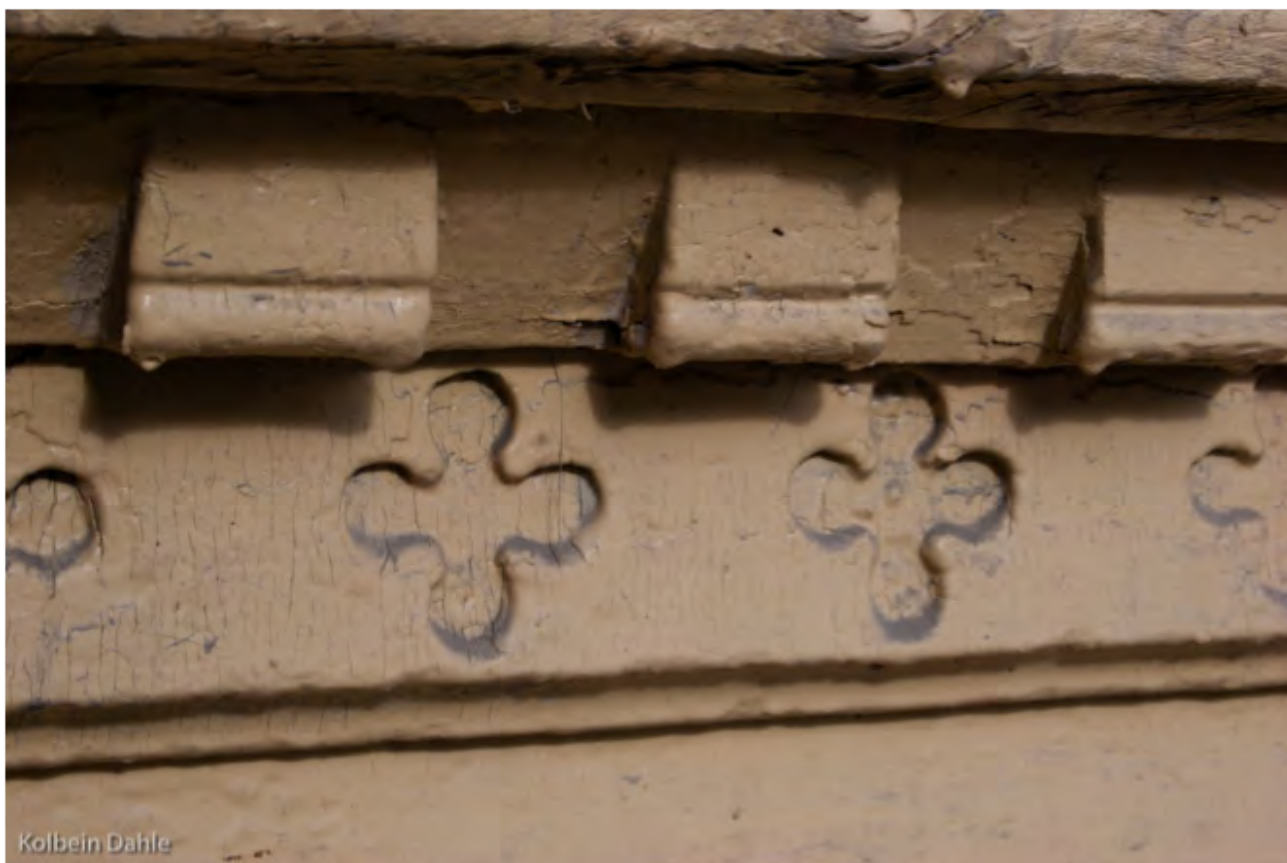
En original bygningsdetalj; avslutningslist på horisontalt bånd fra Kirkegata 11, med merker etter tidens tann er uerstattelig, fordi en ikke kan gi en kopi originalens alder og merker etter skiftende tider.

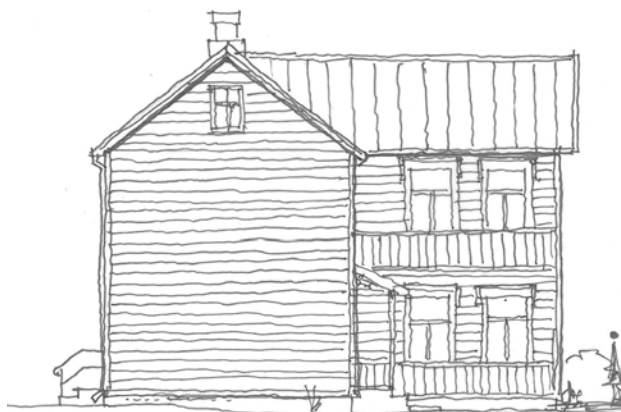
Tilbygget har omtrent samme størrelse, men en bevarer eksisterende bygning i langt større grad. Tilbygget har en dimensjon og et uttrykk som samsvarer med det bygget som står der.

Denne planløsningen tåler også et mer moderne fasadeuttrykk hvor en kanskje vil ha større kontakt med uteområdene fra det nye tilbygget.

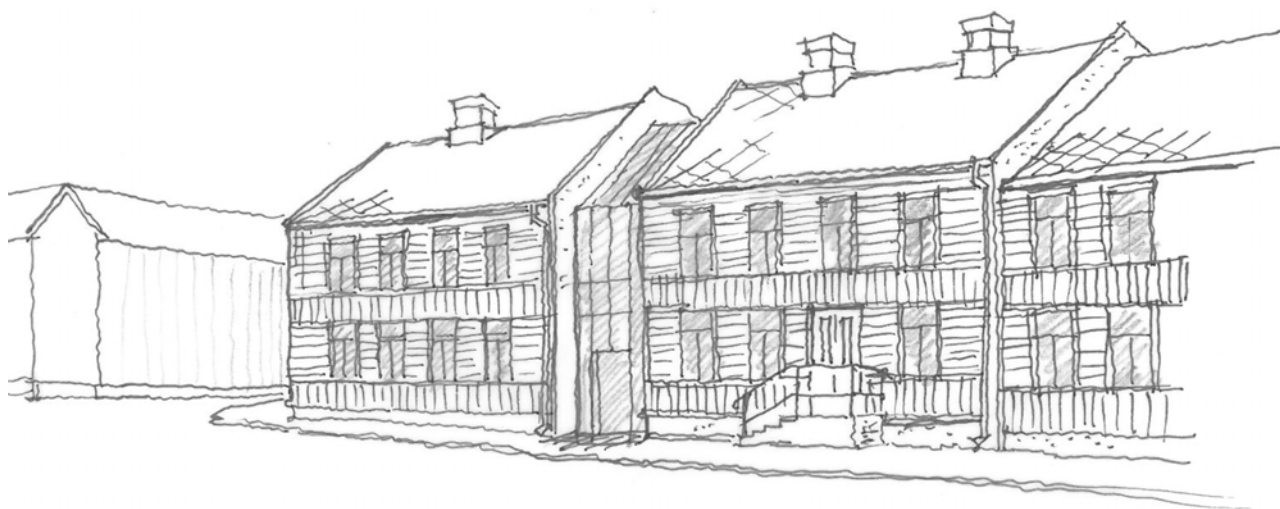
Det vil ofte være behov for å bygge sammen gamle hus for å få større sammenhengende bruksarealer. Dette kan gjøres med mellombygg som er forskjellige fra de byggene en bygger sammen.

Et tilbaketrukket bygg i glass kan være en fin og diskret måte å gjøre dette på. Men som ved alle andre forhold ved byggesaker, er det viktig å ta vare på detaljene. Skal glassbygget fremstå som lett og transparent, må en velge profiler som støtter opp om dette.

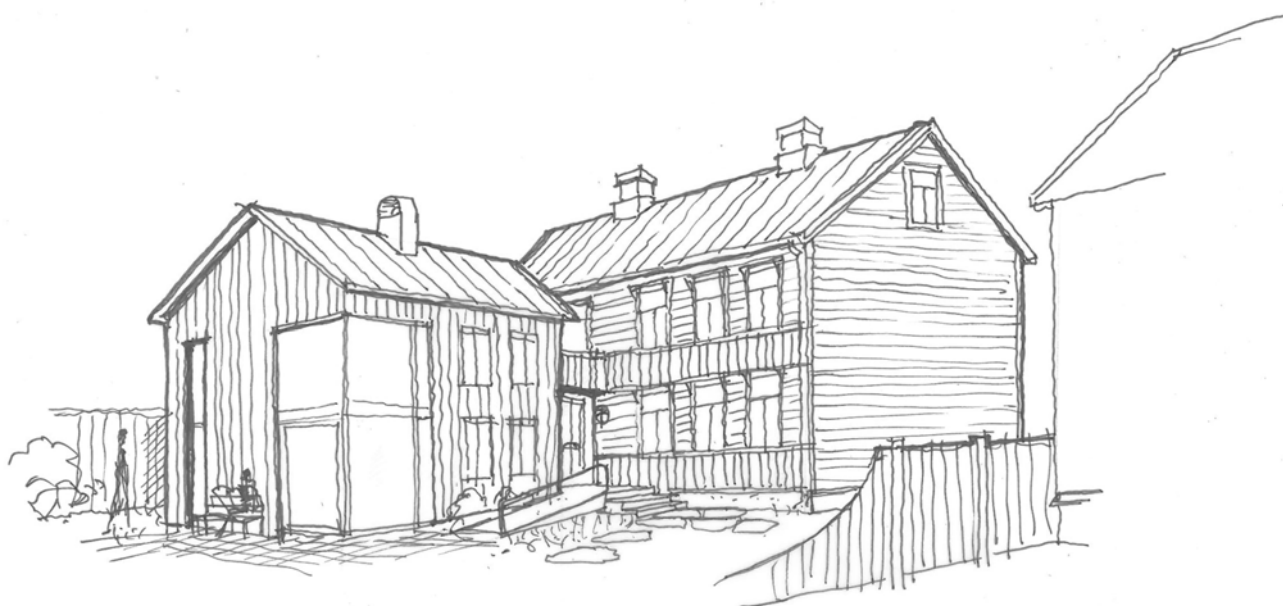
Det kan ofte være vanskelig å bygge til en eksisterende bygning. Det kan være problematisk å få både etasjehøyder og takhøyder til å passe. Her har en valgt å la tilbygget i bakgården bli et eget bygg som er bygd sammen med hovedhuset med et enkelt mellombygg. Det nye bygget har fått et moderne formuttrykk som er litt i slekt med uthusene som en finner i noen av bakgårdene. Hovedbygget står der uten at en har ødelagt verken særpreg eller detaljer.

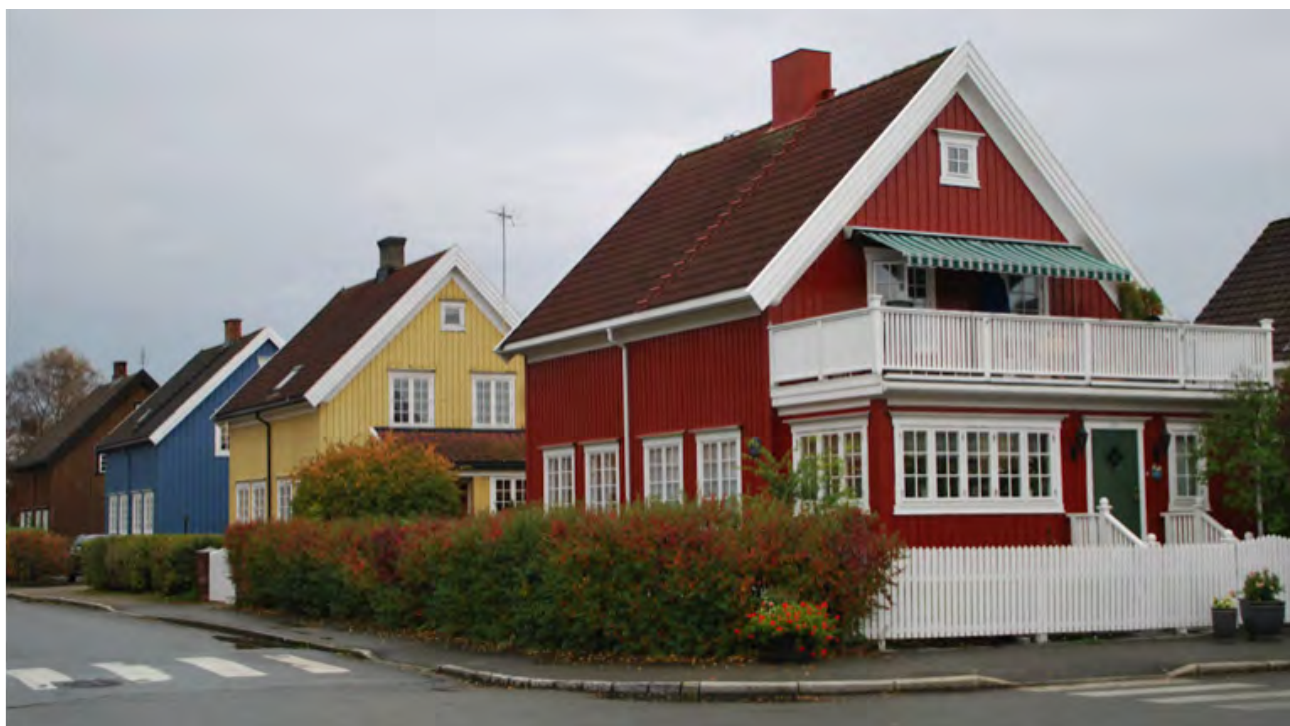
Tilbygg i Jernbanegata 28 A, så enkelt kan det gjøres. Tilbygget er litt smalere enn hovedbygget og gjør at hovedbyggets opprinnelige form er godt lesbar. Detaljering er hentet fra hovedbygget.

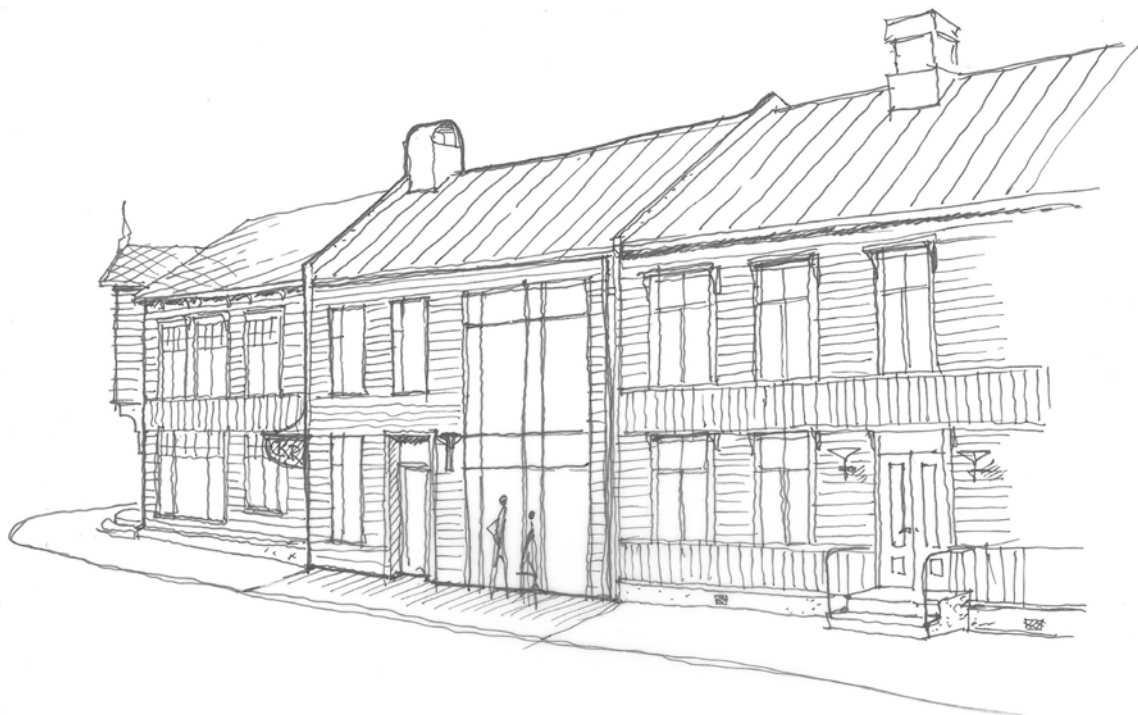
Nytt hus plassert mellom to eldre bygg, nybygget underordner seg eksisterende bygninger og gatemiljø, men bruker moderne formspråk, og reflekterer dermed den tid det er oppført i.

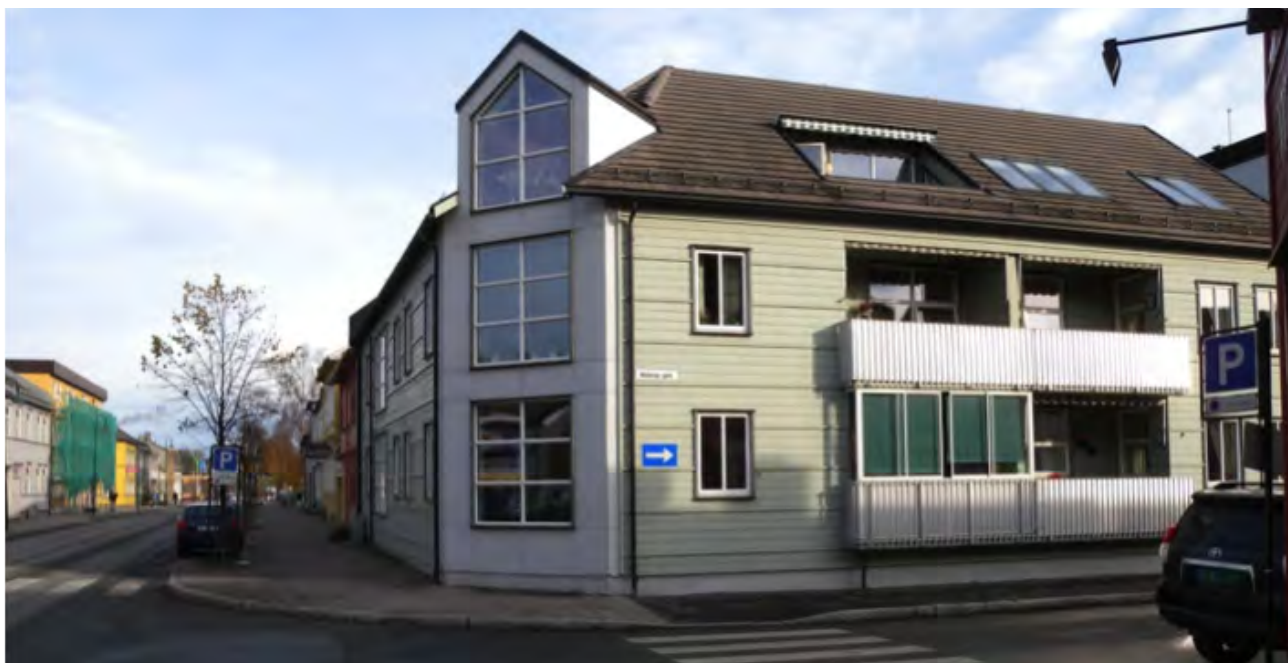
Eksempel på nytt bygg i Kirkegata 58 hvor det gamle byggets hovedform er videreført, men hvor en har benyttet nye materialer og tilført nye fasadeelementer i form av balkonger.

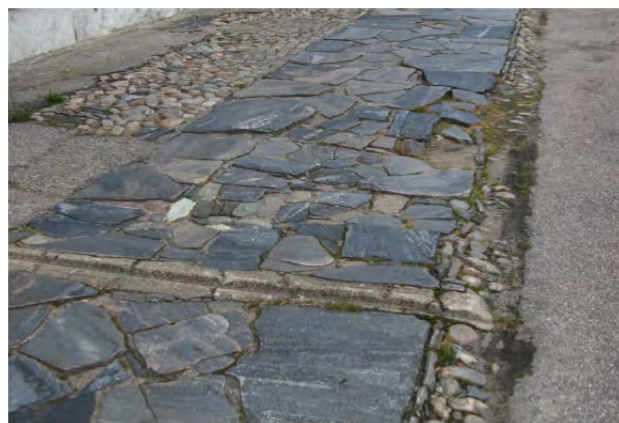
Eksempel på gammelt gategulv/fortau, med gamle materialer. Det er vanskelig å erstatte dette med moderne beleggningsstein og betongheller. Dette eksemplet er hentet fra en sørlandsby.

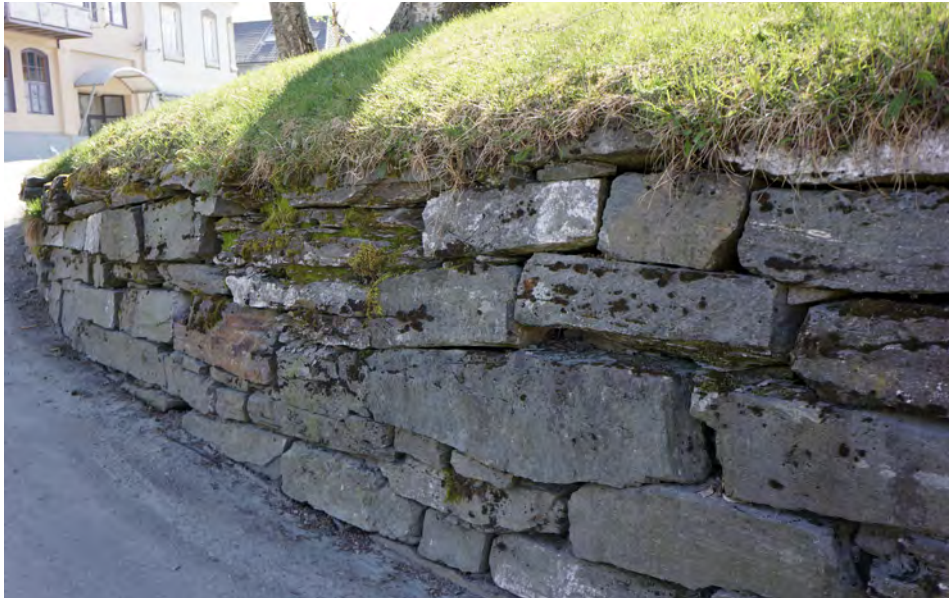
Mur av naturstein øker kvalitetsinntrykket til uteområdene. Dette er kirkegårdsmuren i Levanger.

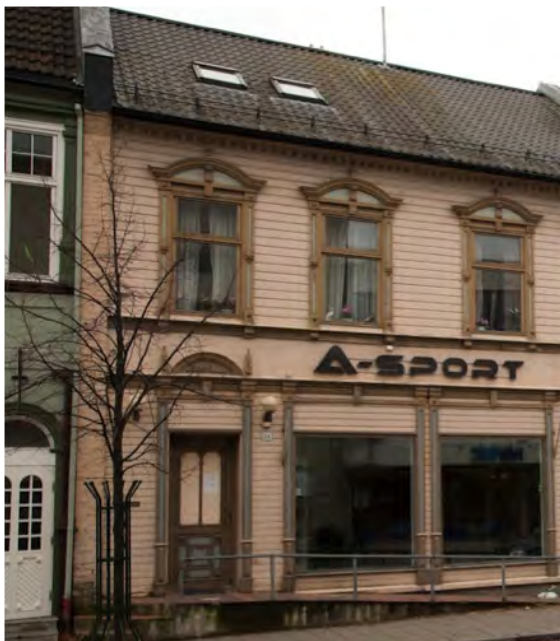
Bokstaver direkte på kledning lar fasaden beholde sin visuelle betydning

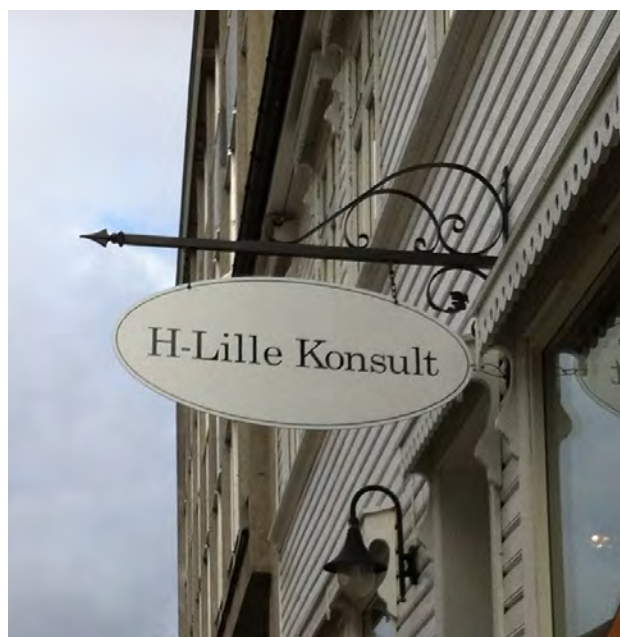
Faneskilt glir ofte inn i et bygningsmiljø uten å forstyrre helhetsbildet. Her fra Jernbanegata 17 B.

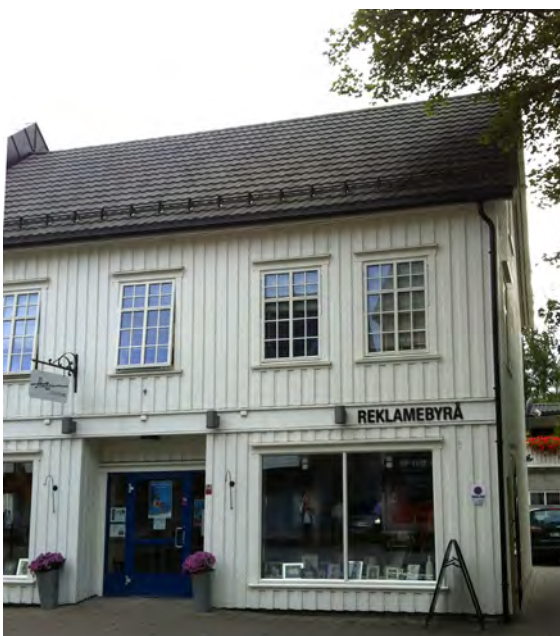
I Kirkegata 52 er det en kombinasjon med bokstaver direkte på kledningen og faneskilt.

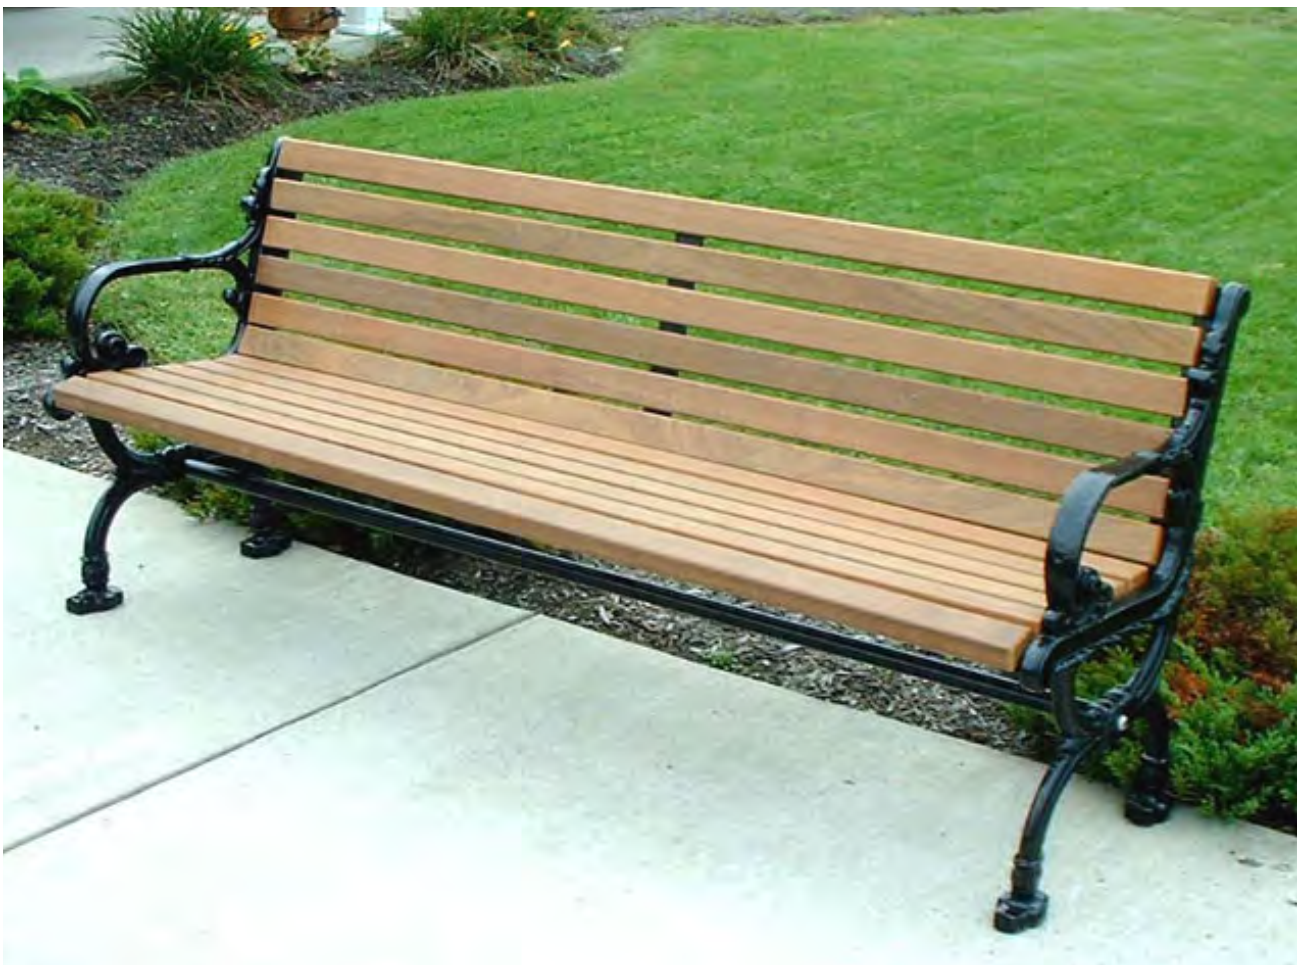
Frittstående benker foran jernbanestasjonen i tidstypisk utførelse med understell i støpejern og spiler av tre i sete og rygg. Dette er benktyper som vil passe inn i bygningsmiljøene i Levanger.

Denne benken finnes i produksjon med lignende utforming.

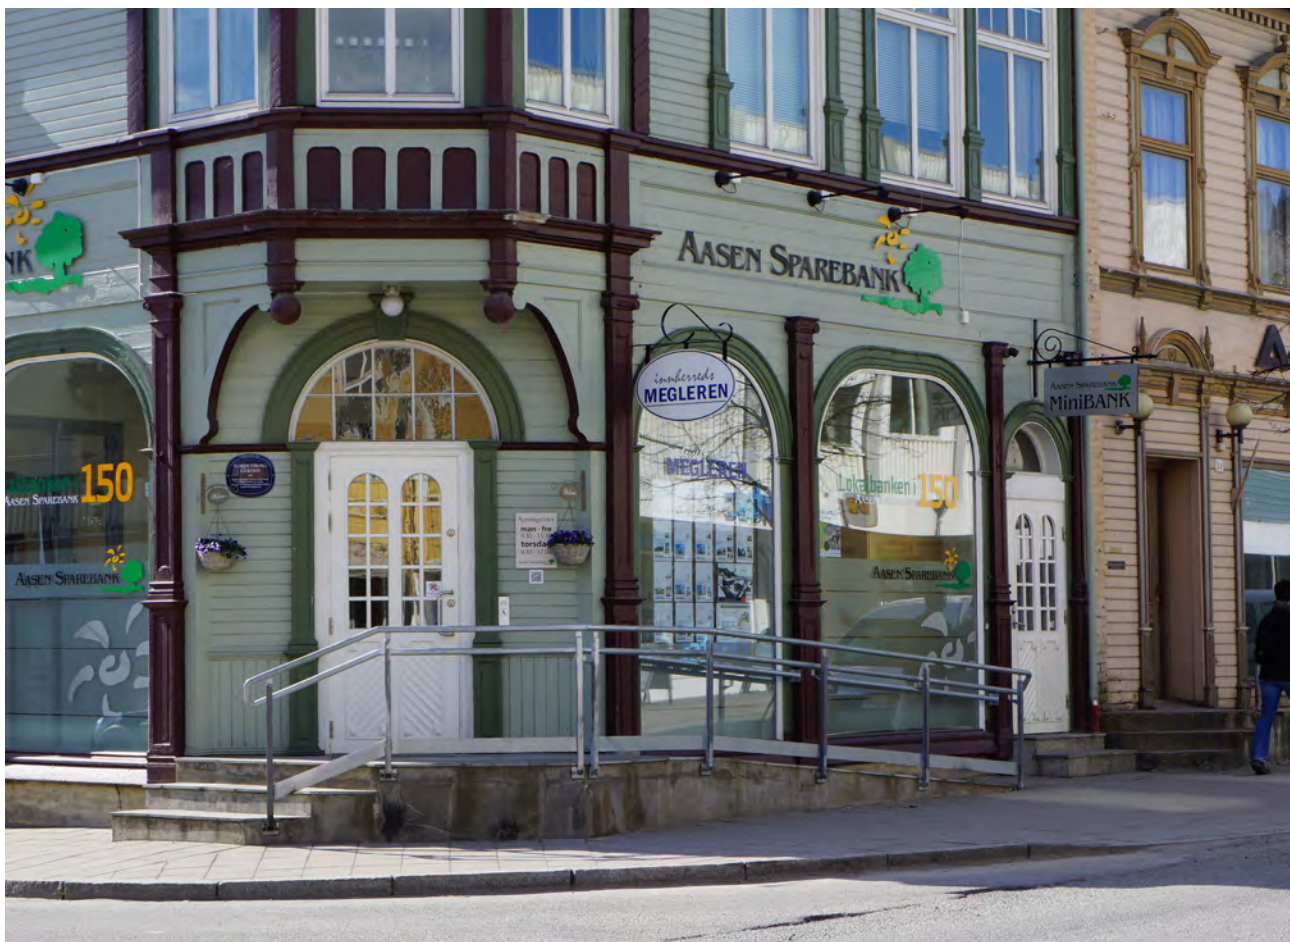
Rampe og trappeløsning inn til Kirkegata 36.

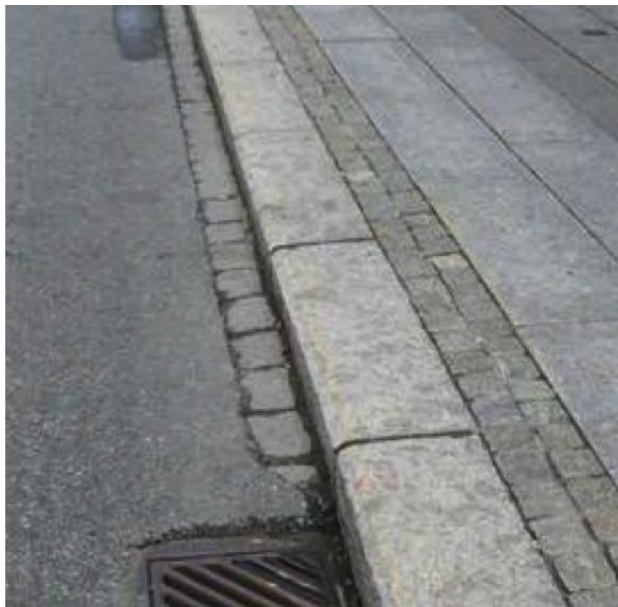
Klar markering av fortauskant letter orientering for synshemmede

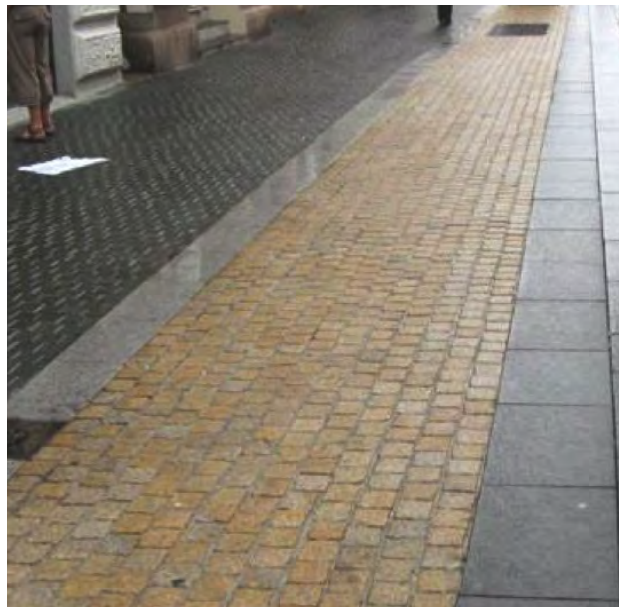
Variasjon av fortausbelegg gir beskjed om forskjellig funksjon, og letter orienteringsmulighetene.

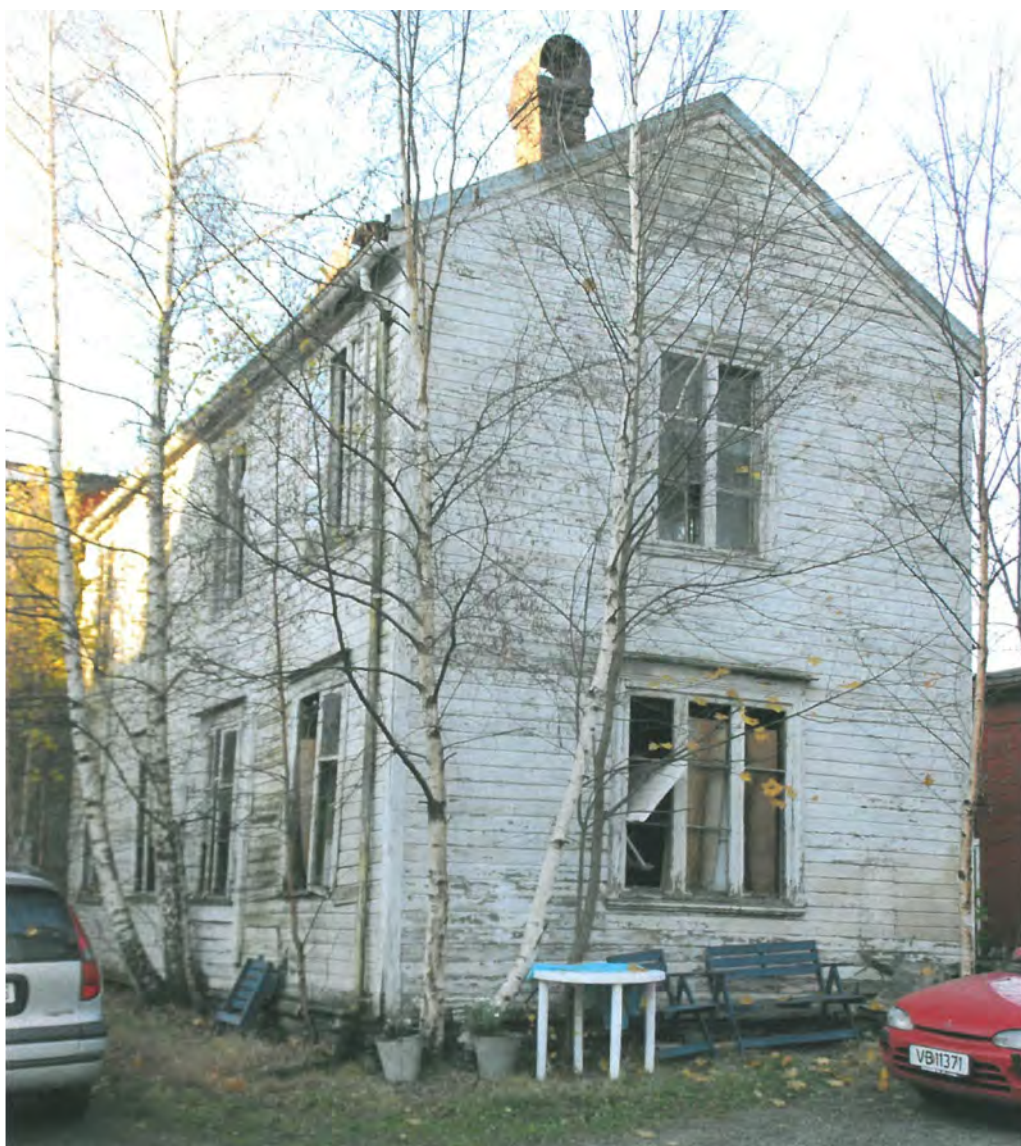
Det kan ofte være betydelige utfordringer knyttet til å bevare eksisterende bygninger, men svært ofte ser det verre ut enn det er. Her fra Håkon Den Godes gate 33.

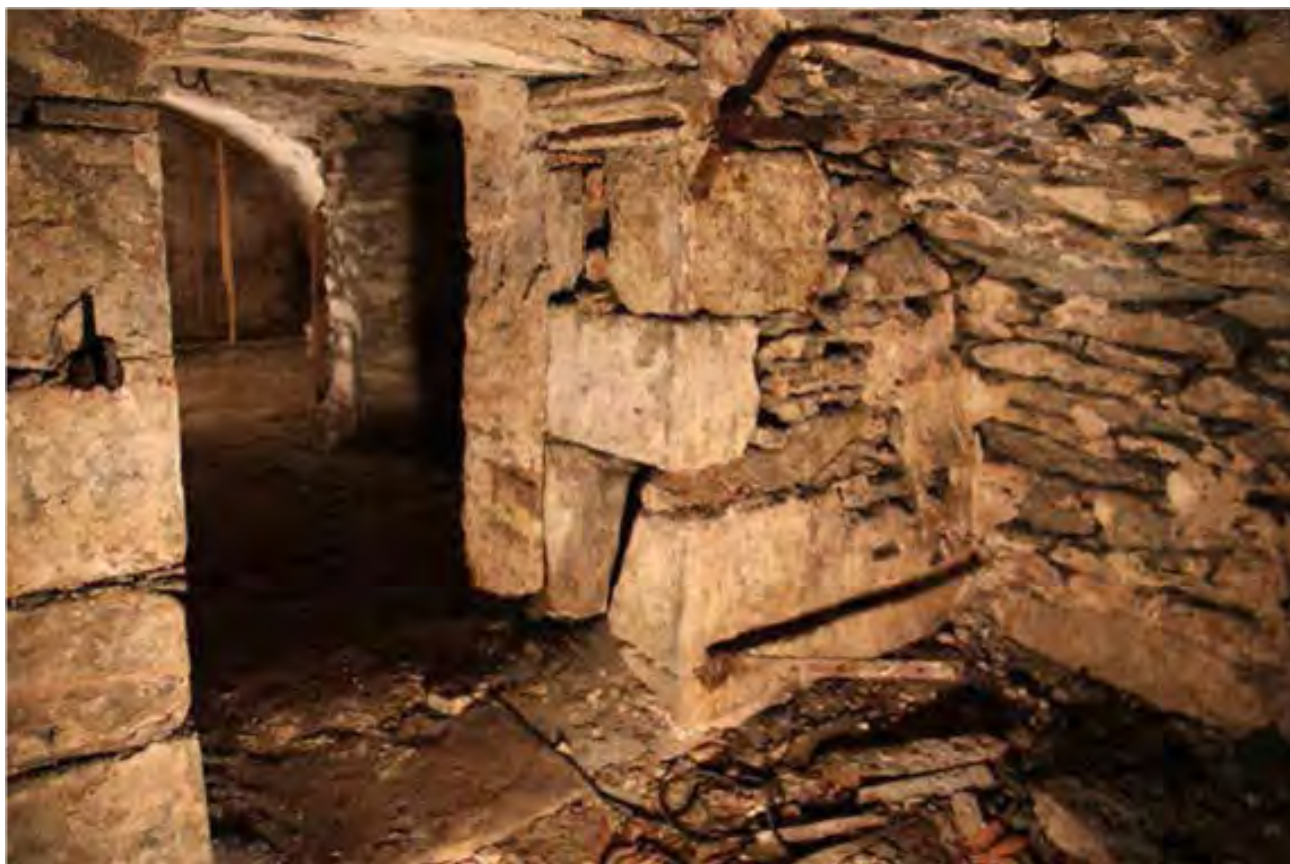
Hvelvkjeller i Kirkegata 15.

Enkelte kjellere kunne være svært forseggjorte med murte hvelv i taket. De er som for alle andre gamle bygningsdeler, ønskelige å ta vare på, som en tar vare på hus og bygningselementer for øvrig. Her er det viktig å bruke originale råvarer når en går i gang med reparasjonsarbeider. Det må ikke brukes moderne sement- eller betongblandinger i kombinasjon med gammel kalksement. Det er mulig å få tak i kalksement, og det finnes håndverkere som behersker gamle teknikker. Det er et område som er lite egnet til "gjør det selv"-arbeider.

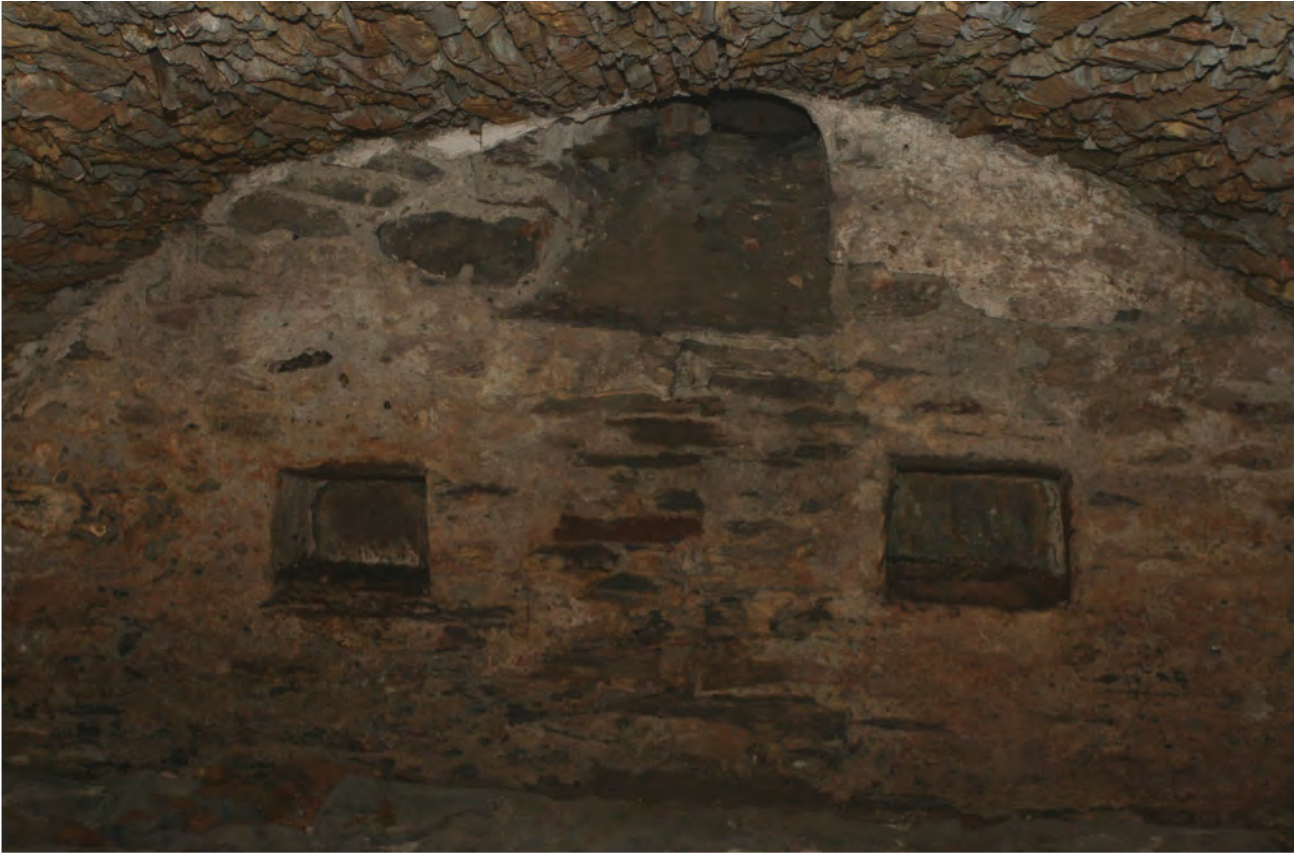
Hvelvkjeller i Sjøgata 8. En svært godt bevart dokumentasjon av gammel byggeteknikk og materialbruk. Det ville være utenkelig å erstatte denne med en moderne kjeller i betong eller lettklinkerblokker, slik skjebnen har vært for enkelte kjellere i Levanger.

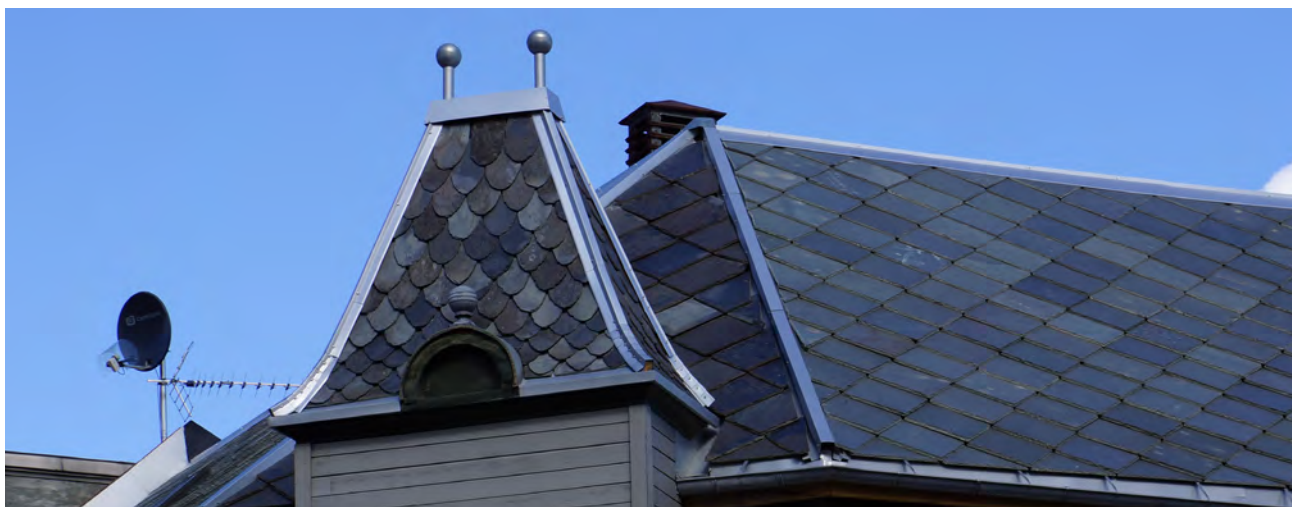
Håndverkeren i Jernbanegata 17 A er et eksempel på bruk av både lappskifer, eller dråpeskifer, som det også kalles, og kvadratisk skifer. Beslag er rekonstruert.

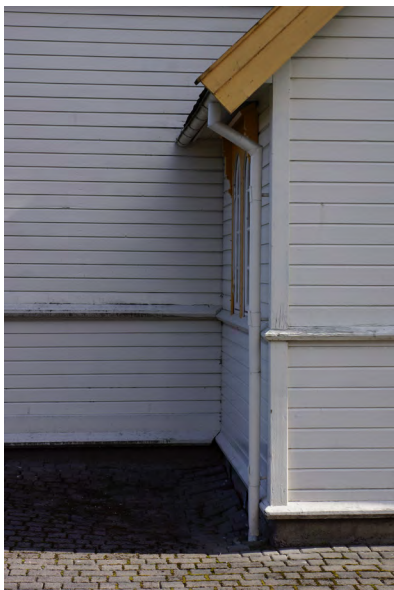
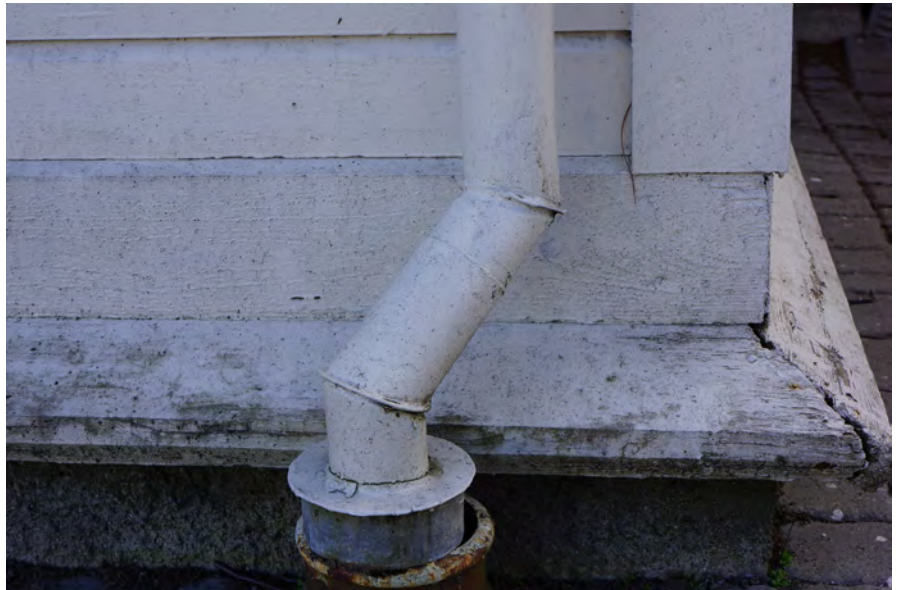
Falset bend på taknedløp på kapellet i Kirkegata 68.

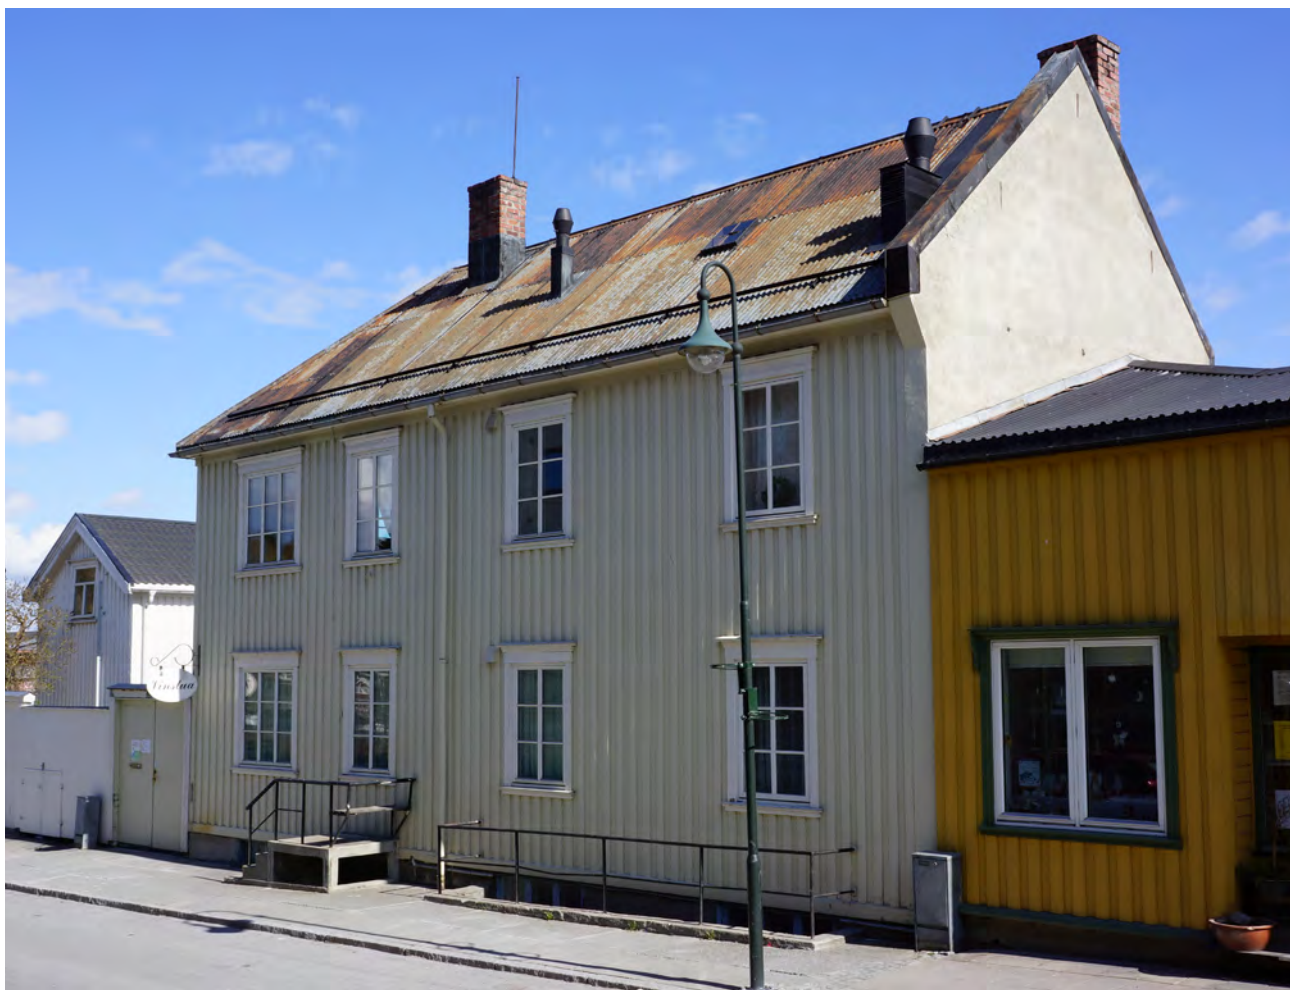
Sjøgata 32 B er eksempel på takteking i bølgeblekk. Nedløpsrøret har også skarpe bend. Her kan en forøvrig se en trapp med benk som er tatt vare på selv om planløsningen har endret seg, noe som gir et bilde på tidligere bruk.

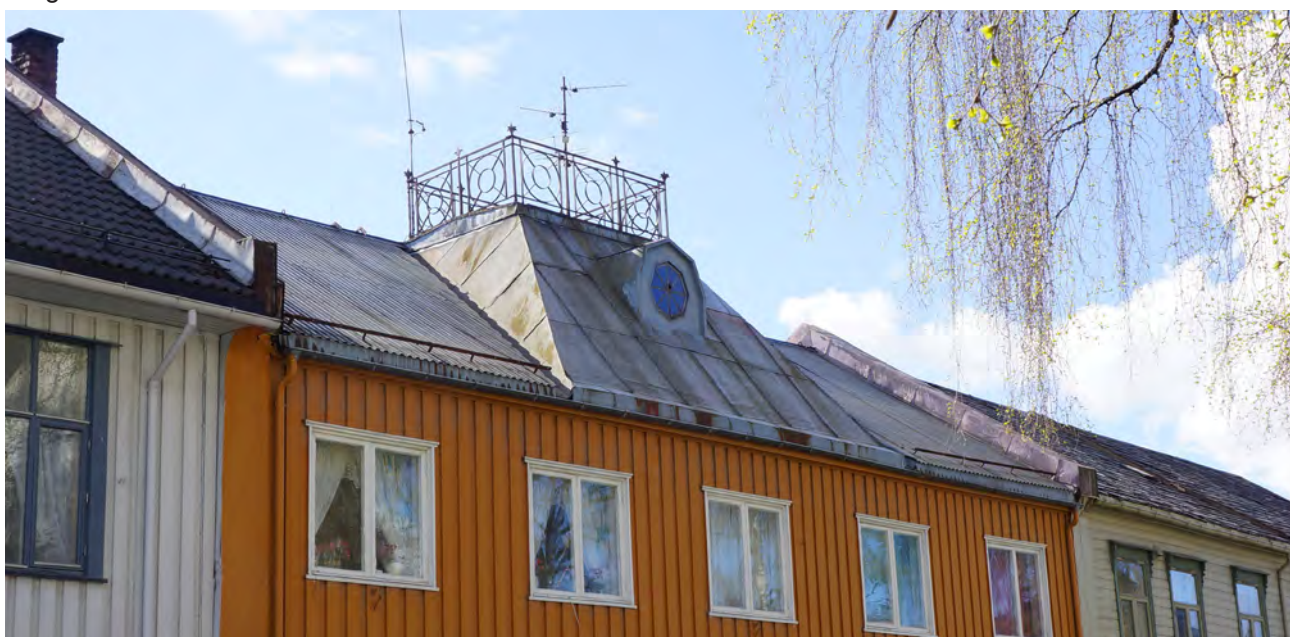
Taket i Kirkegata 22 har en kombinasjon av bølgeblekk- og båndteking.

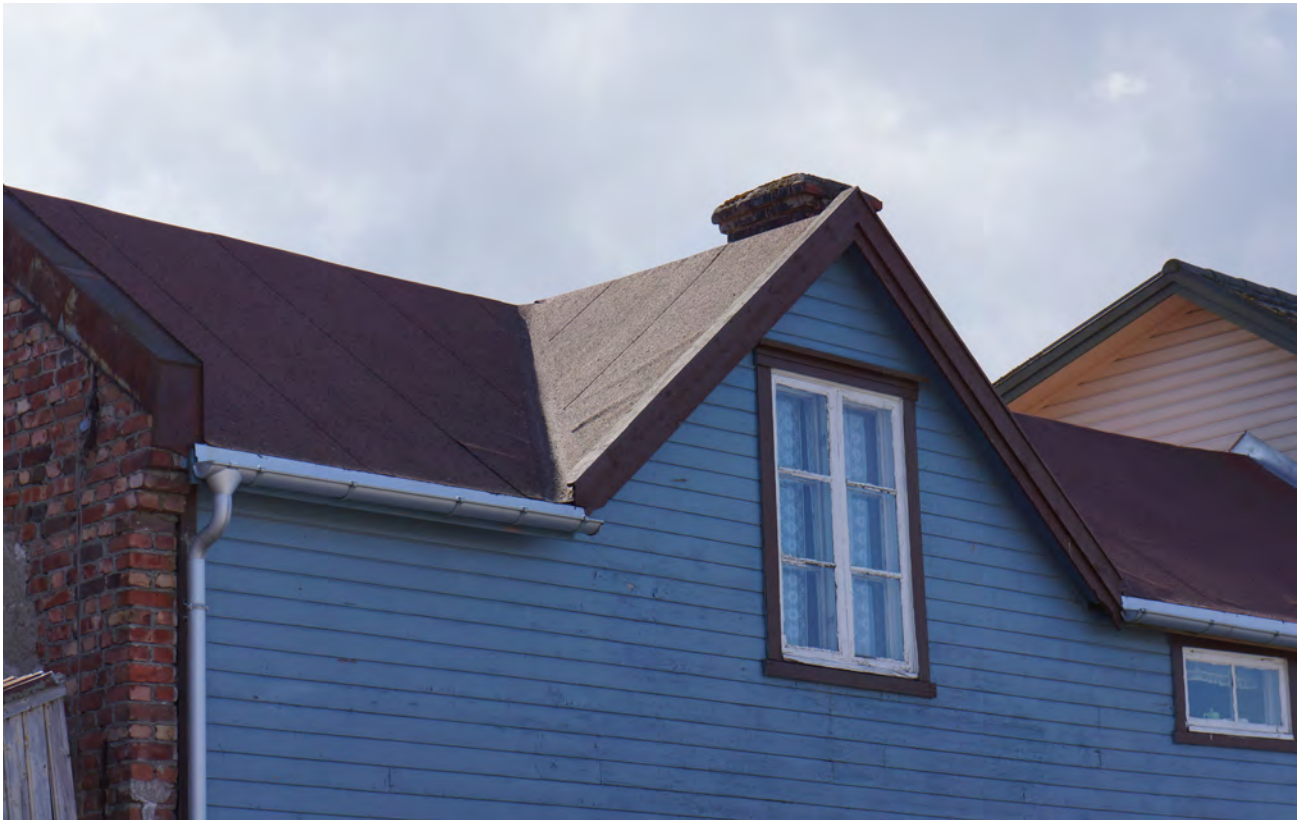
Emilies Hus i Sjøgata 40 viser rekonstruert papptekking. Dette var en rimeligere form for taktekking som det ikke er originale eksempler igjen av.
