# Byggeskikk og estetikk i Levanger

Levanger  
kommune

Levanger, 13.07.13  
[www.levanger.komune.no](http://www.levanger.komune.no)

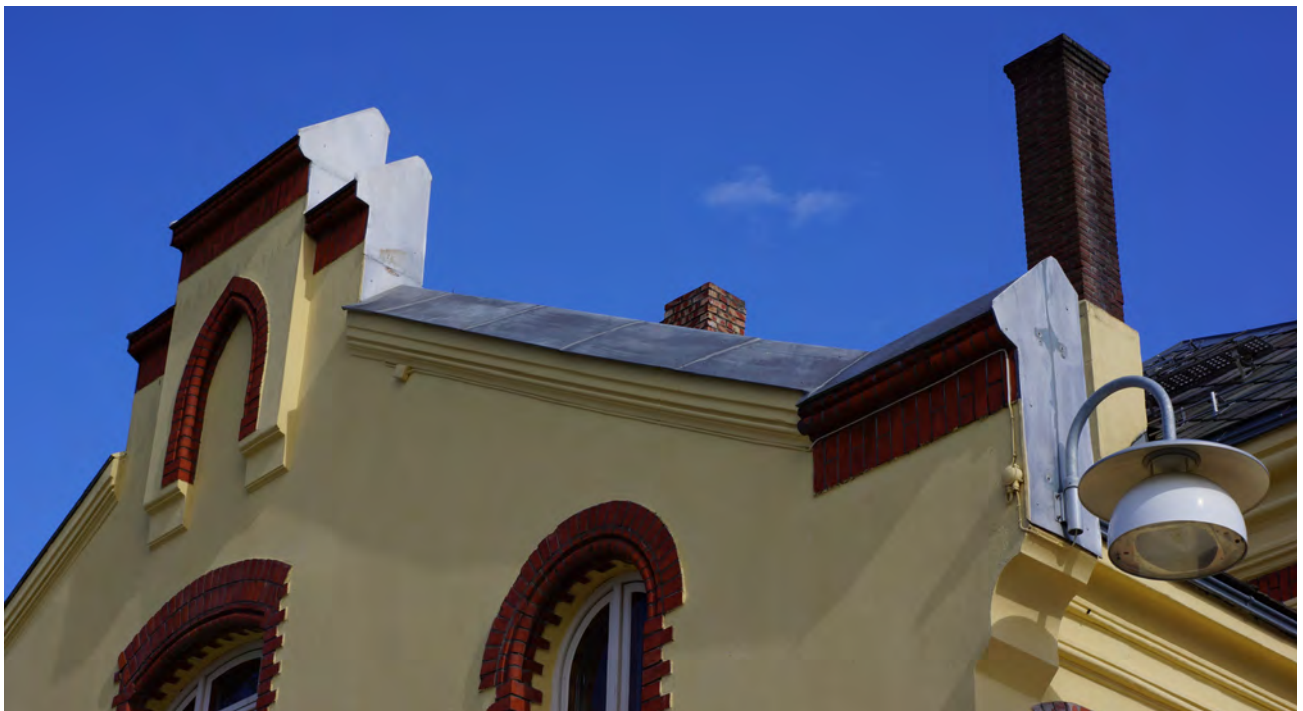
Beslag på gavler på Levanger stasjon.

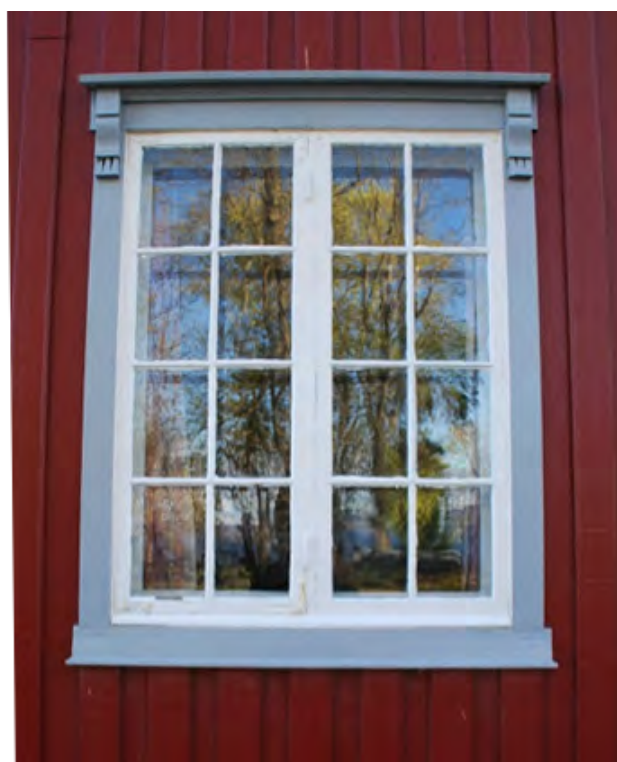
Det er viktig at alle detaljer følges opp på vinduer. Omramming, listing, glassoppdeling og hengsling er deler som til sammen gir en helhetsoppfatning.

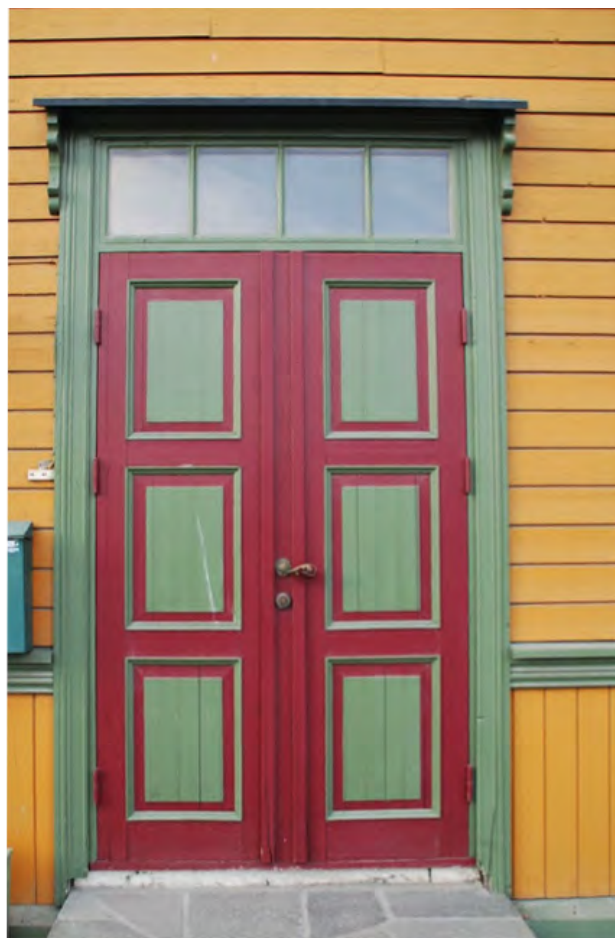
Rekonstruert dør i Kirkegata 69.

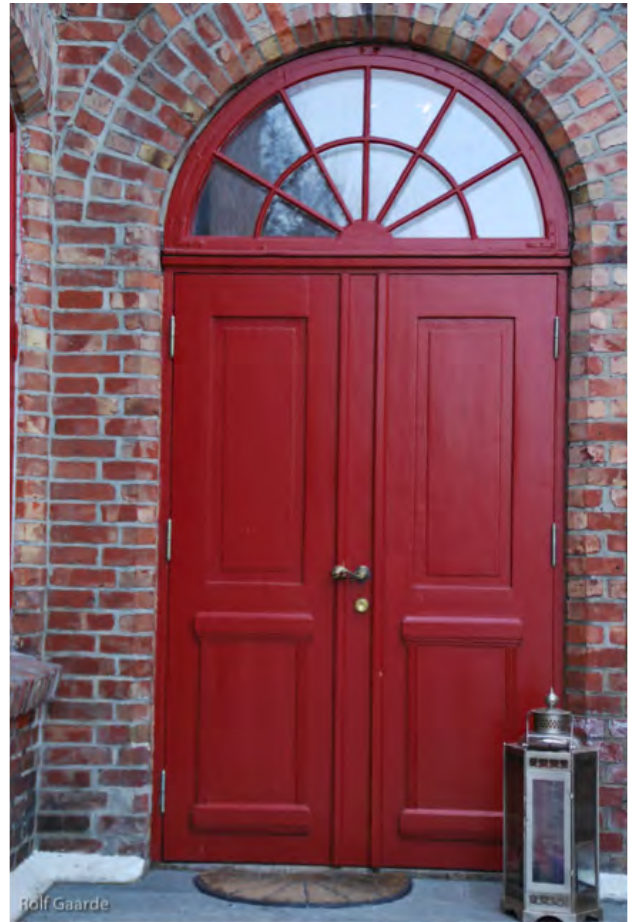
Rekonstruert dør på "Fenka" i Kirkegata 66.

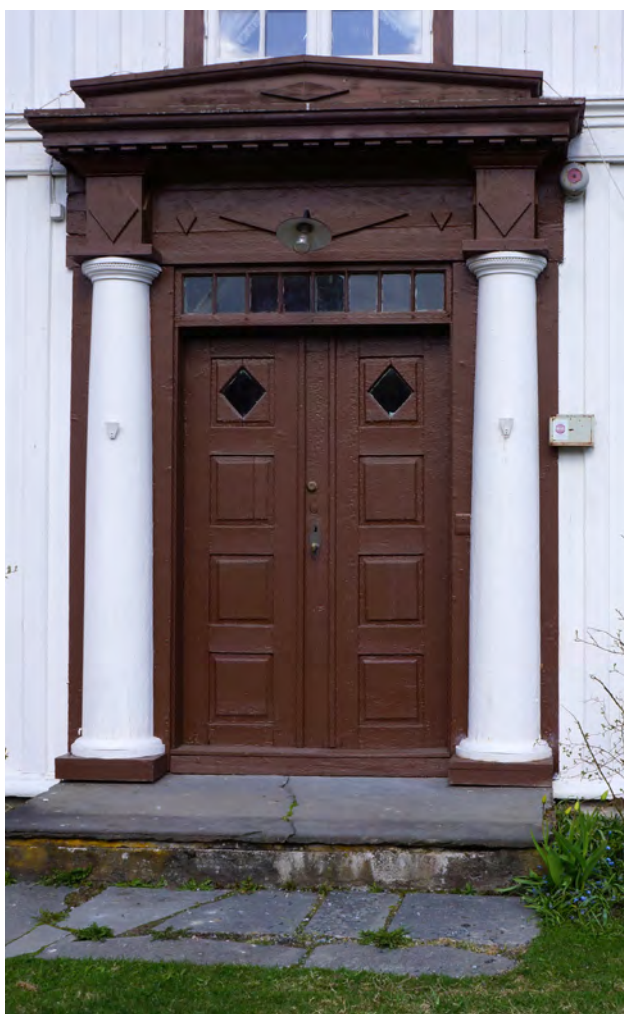
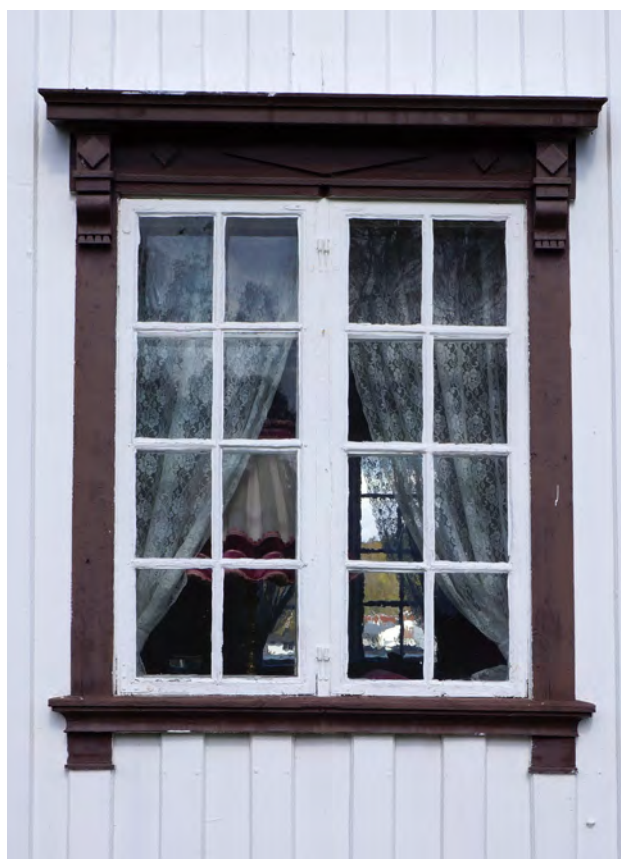
Senempirestilens listverk preges av enkel og nøktern profilering avbrutt av brede og flate partier, ofte med karnissprofil, og har klassisistiske motiver.

Dør og vindu i empirestil fra Brusve gård.

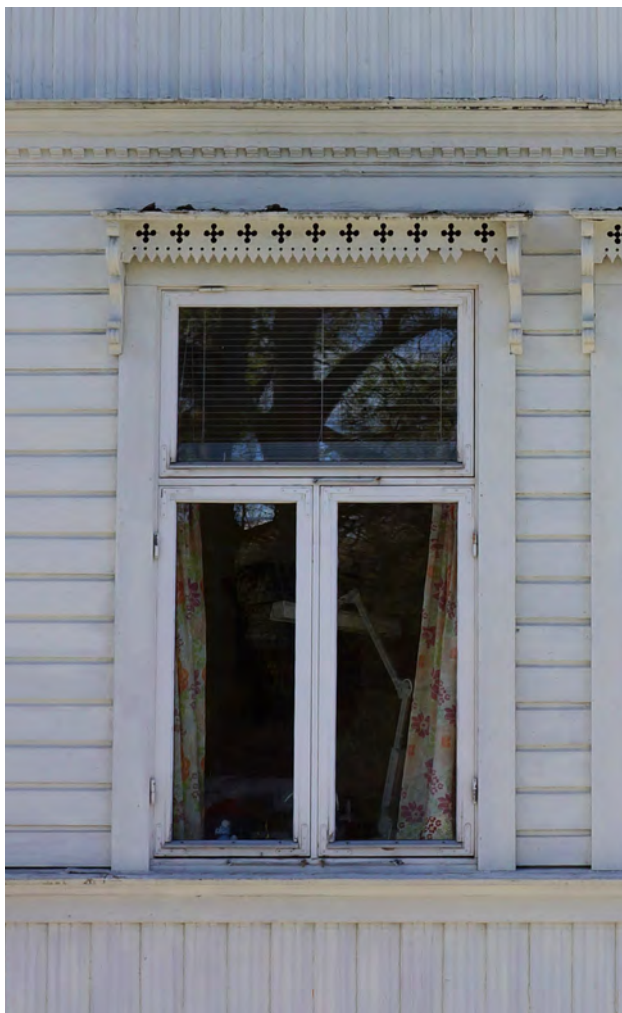
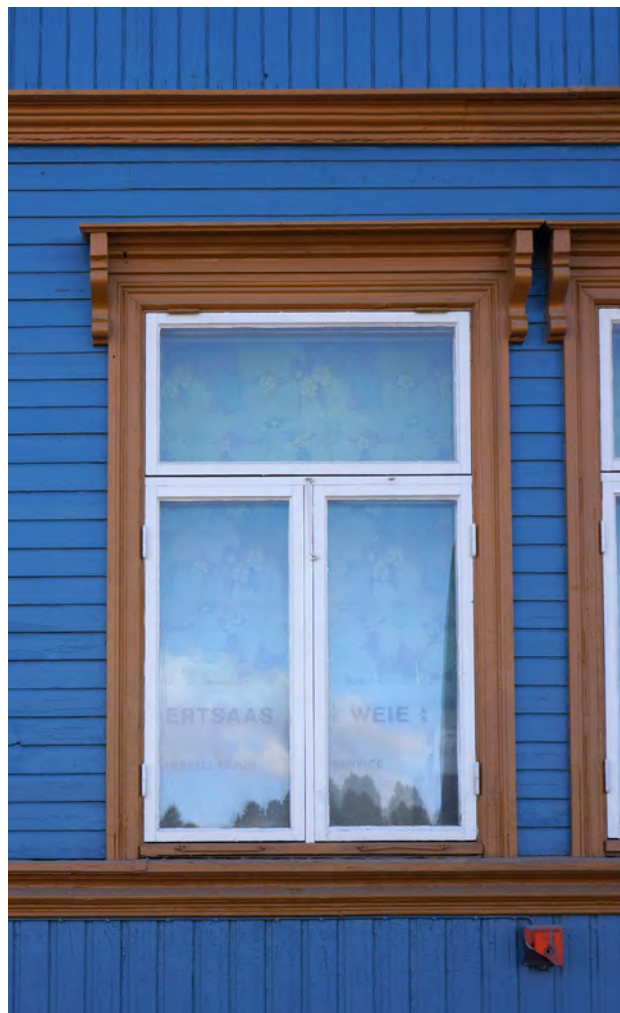
Sveitserstilen har ofte en rik og sammensatt profilering. Som regel benyttes både fas, karniss og halv- eller trekvartstaff. I motsetning til foregående stilepoker, må disse listene kunne karakteriseres som svulstige og lett gjenkjennelige.

Sveitserstil-vindu fra Sjøgata 14 A til venstre og Sjøgata 10 til høyre.

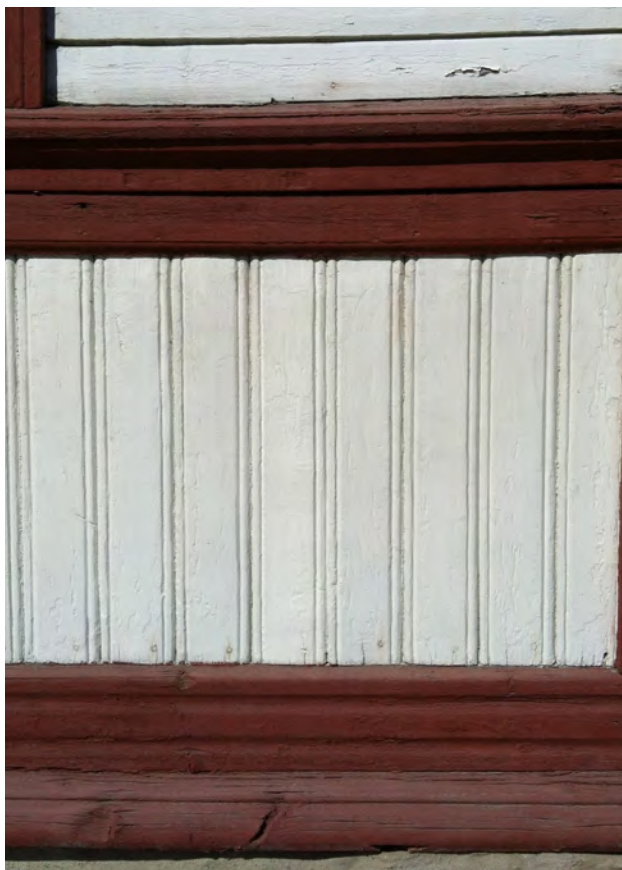
Kirkegata 65. Sveitserpanel (pløyd panel) i bånd, dobbelfalset panel på veggen forøvrig.

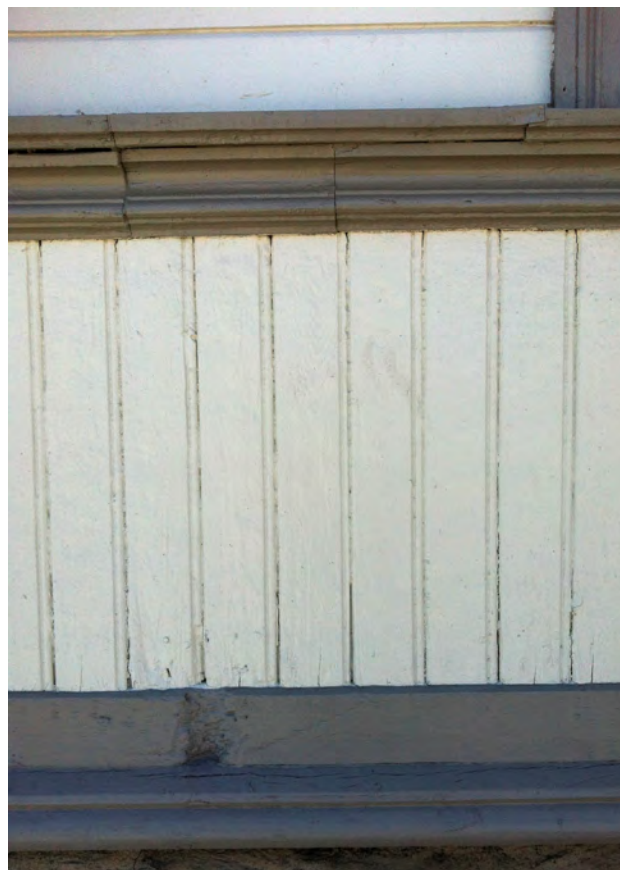
Kirkegata 71. Sveitserpanel (pløyd panel) i bånd, dobbelfalset panel på veggen forøvrig.

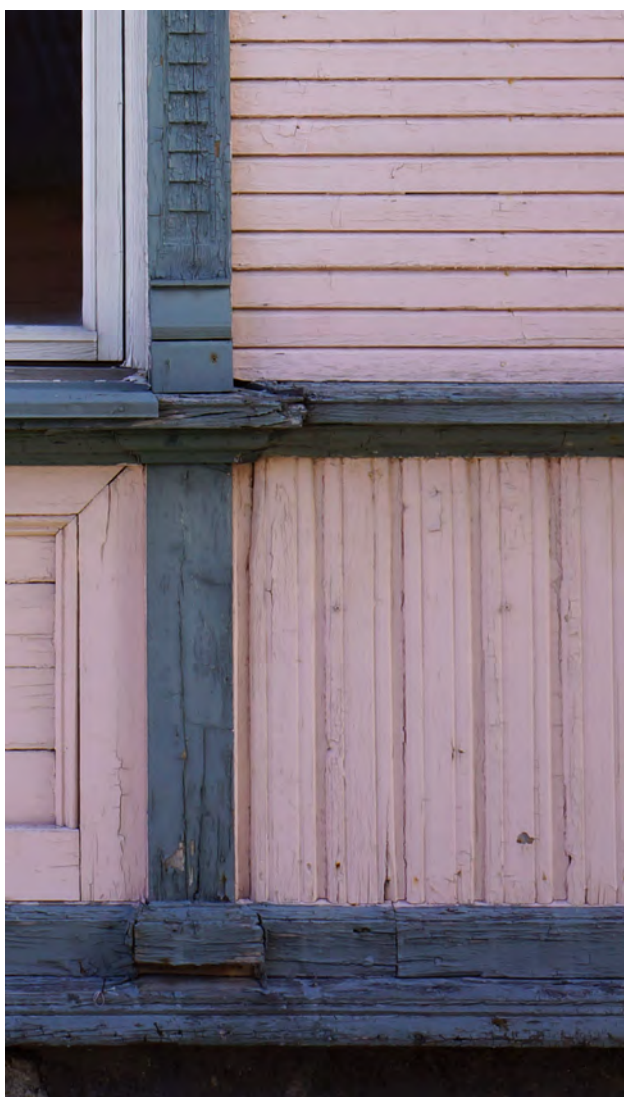
Sjøgata 42 A. Dobbelfalset panel på vegg i kombinasjon med pløyd panel i bånd

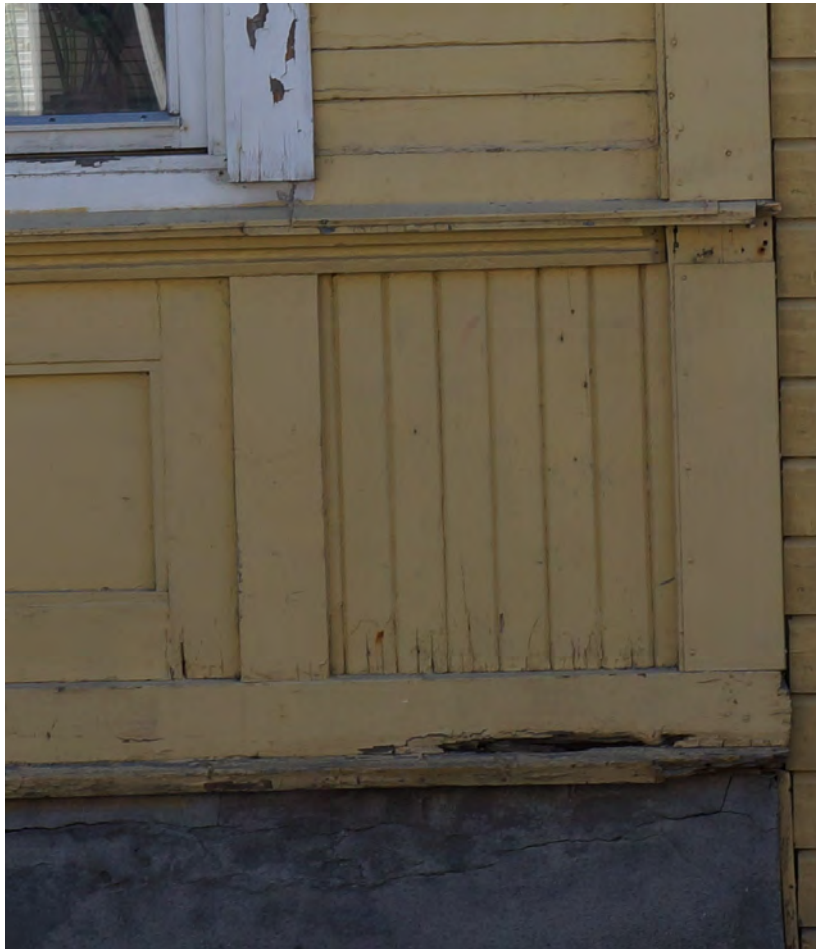
Kirkegata 62. Dobbelfalset panel.

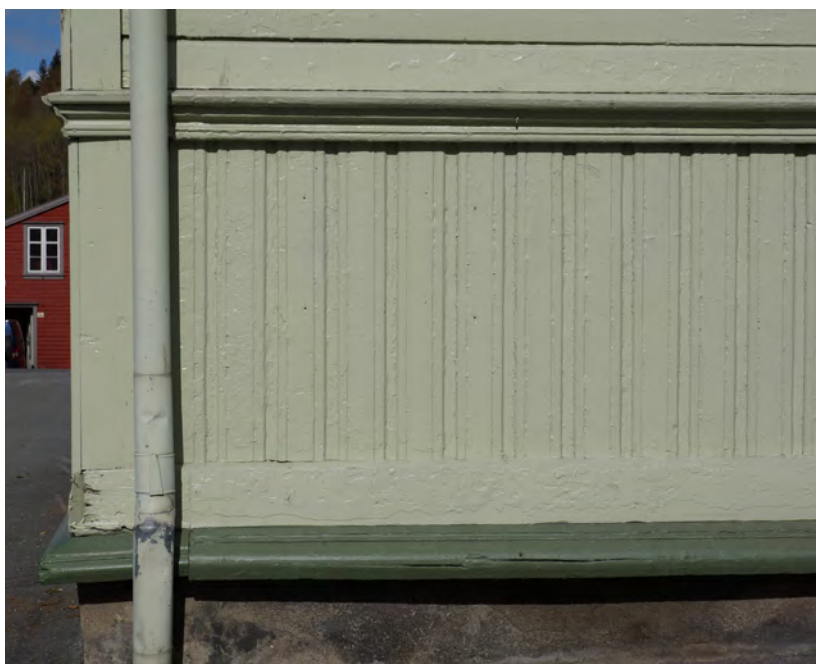
Sjøgata 16. Dobbelfalset panel.

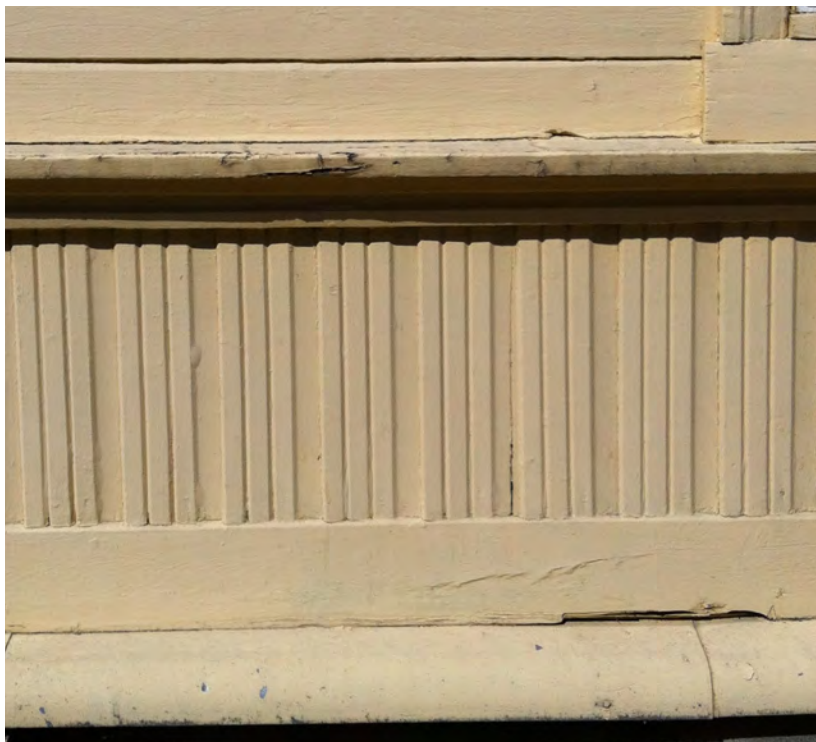
Håkon Den Godes gate 39. Pløyd panel i bånd, dobbelfalset panel på veggen forøvrig.

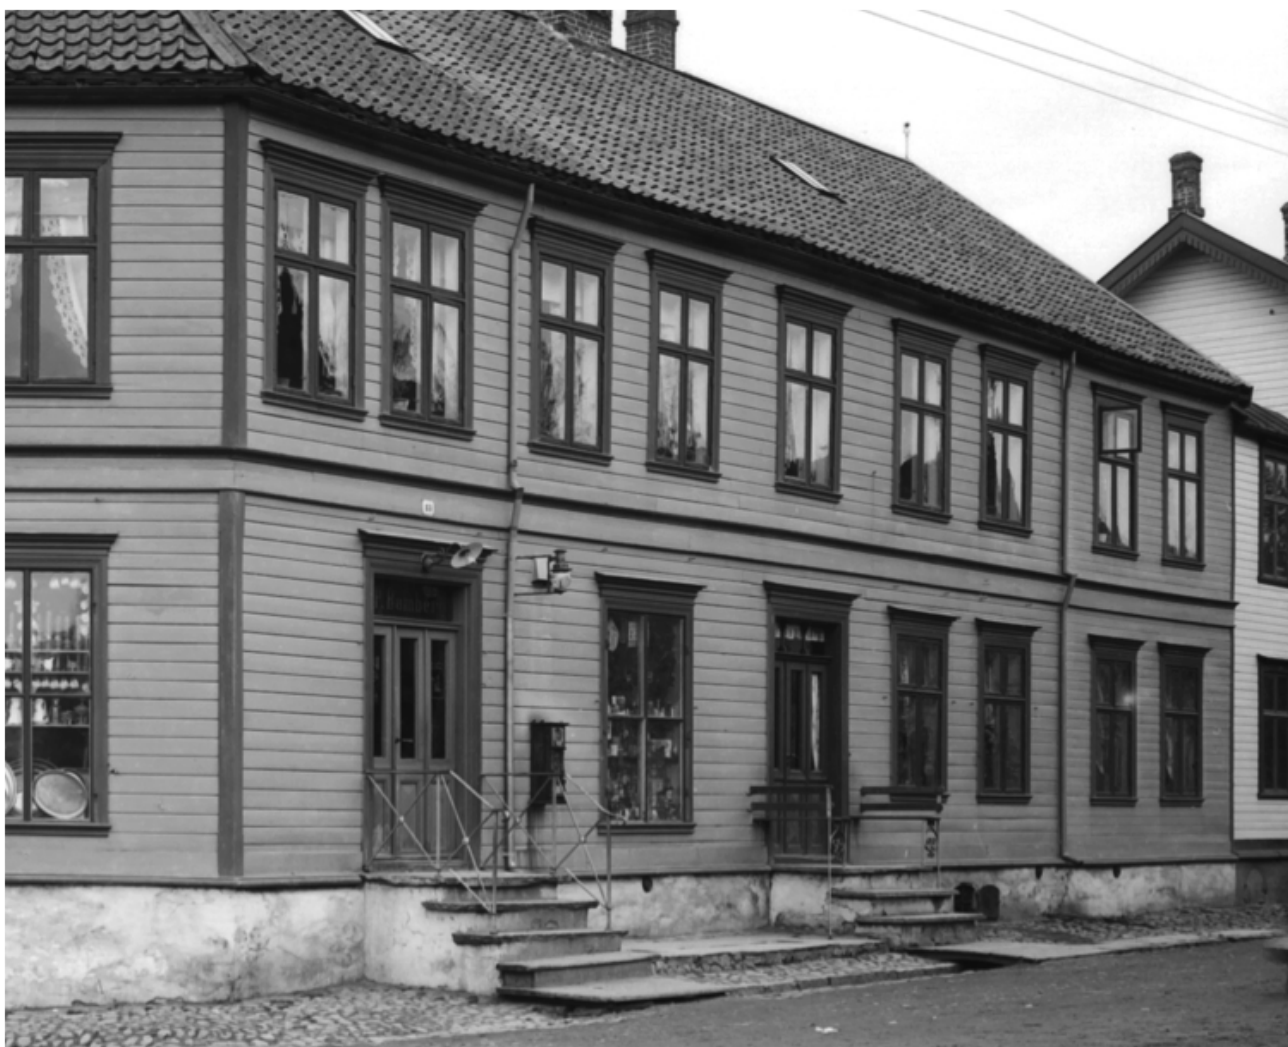
Kirkegata 13 med to forskjellige rekkverksløsninger. Den ene i form av benker med smijernsunderstell og den andre som et enkelt rekkverk med et kryss i siden.

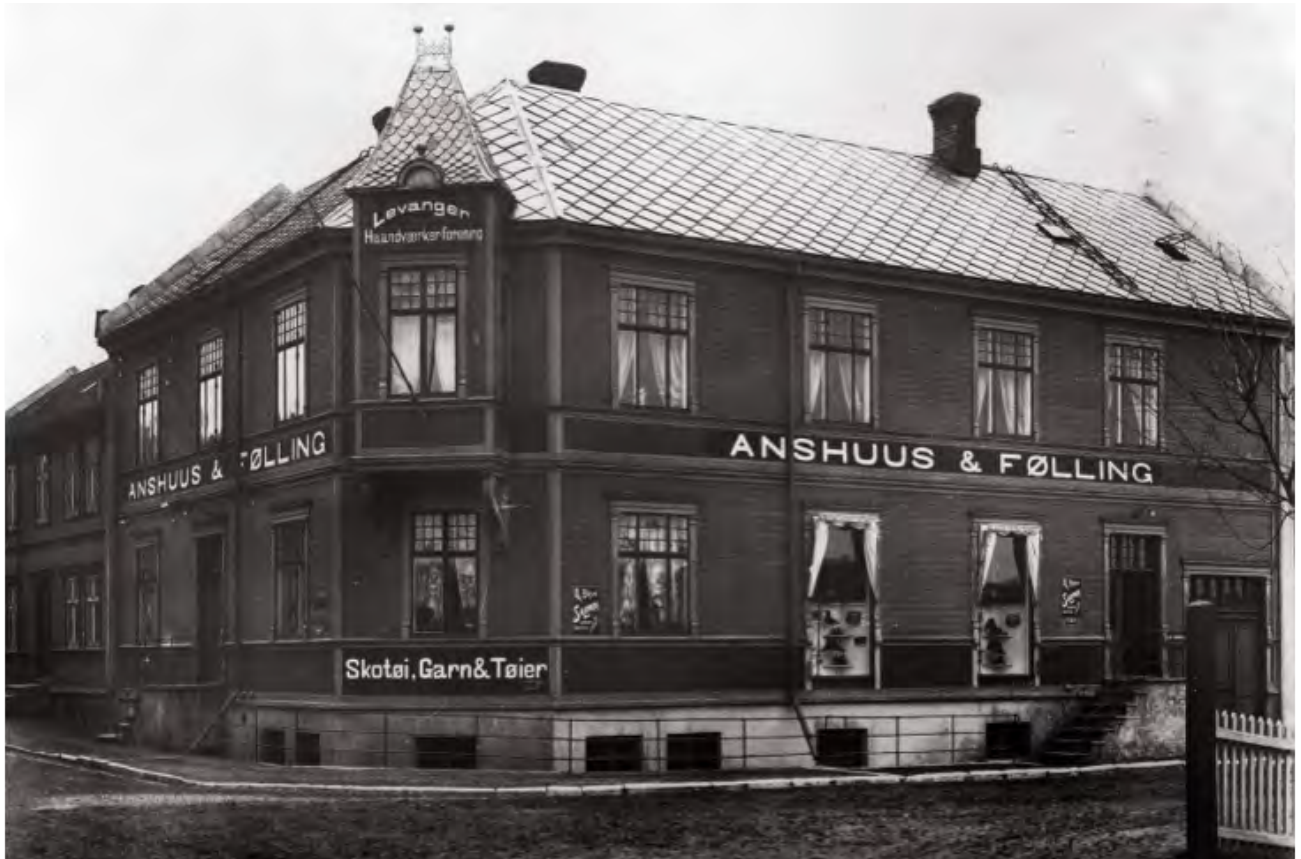
Enkelt rekkverk foran lysgrav. Jernbanegata 17 A

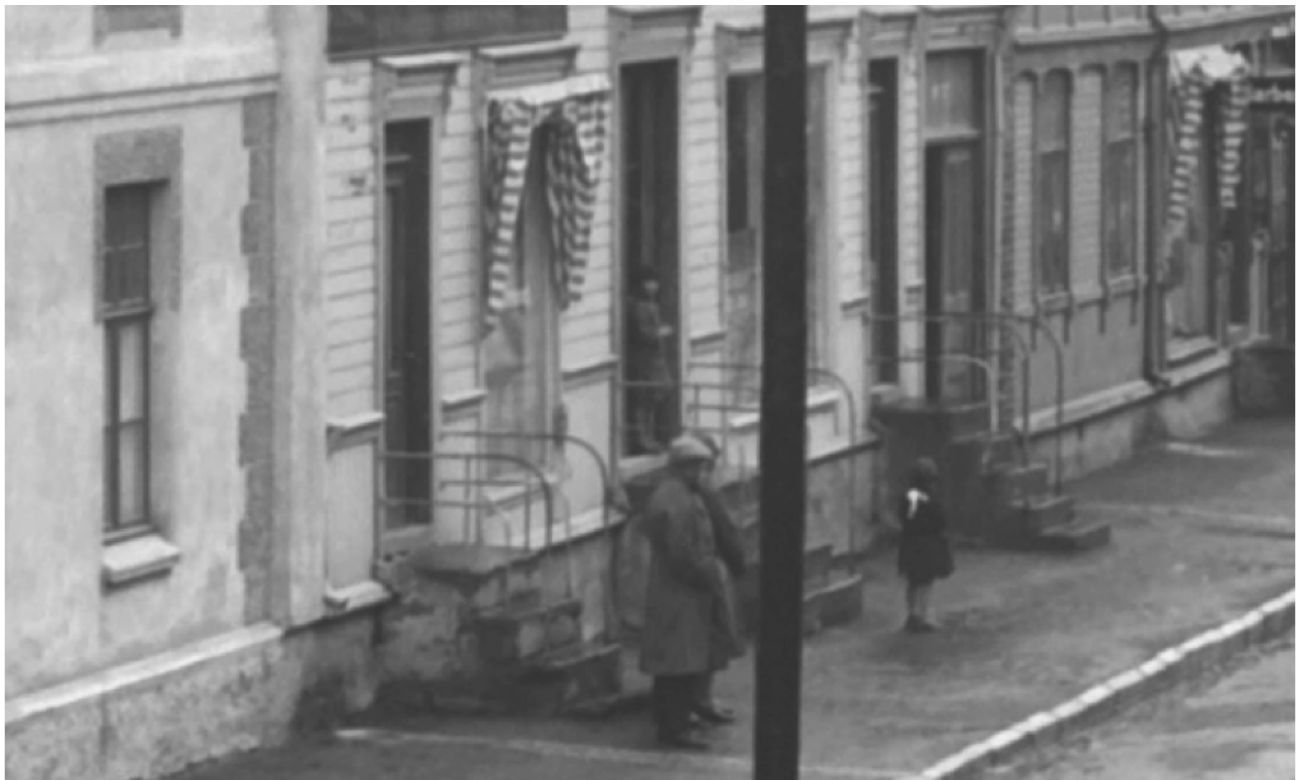
Enkle bøyde rørrekkverk er en stilig løsning. Kirkegata 25 og 27.

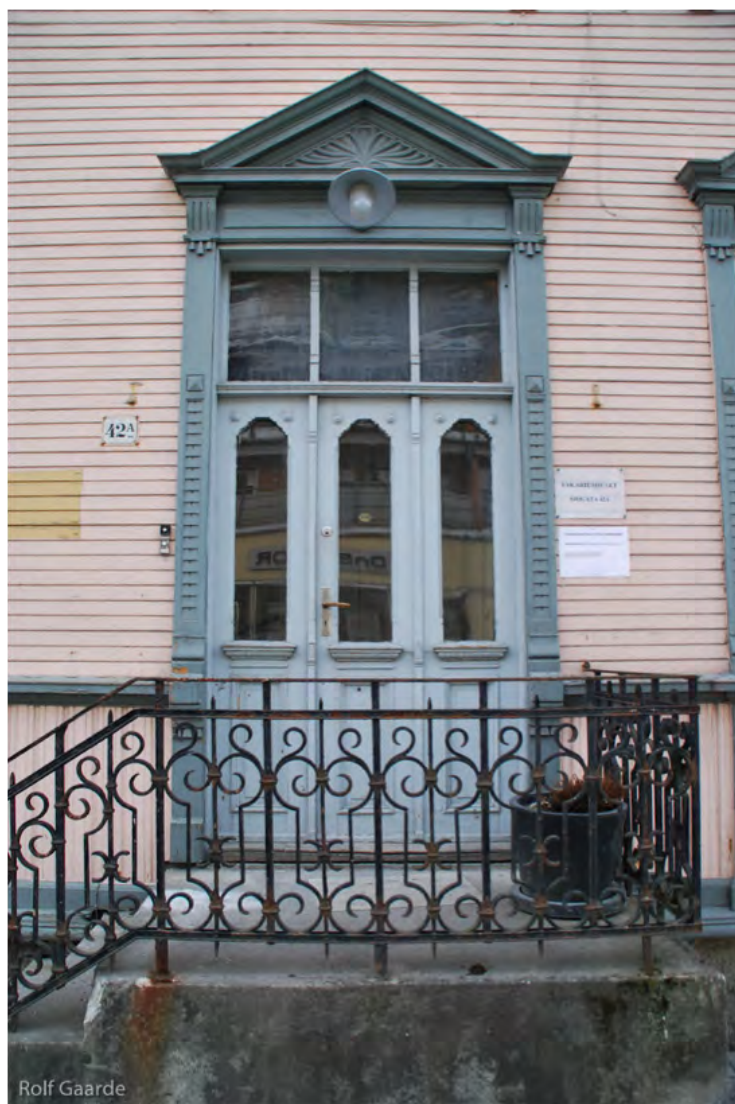
Rekkverk i smjern på trapp til Sjøgata 42 A.

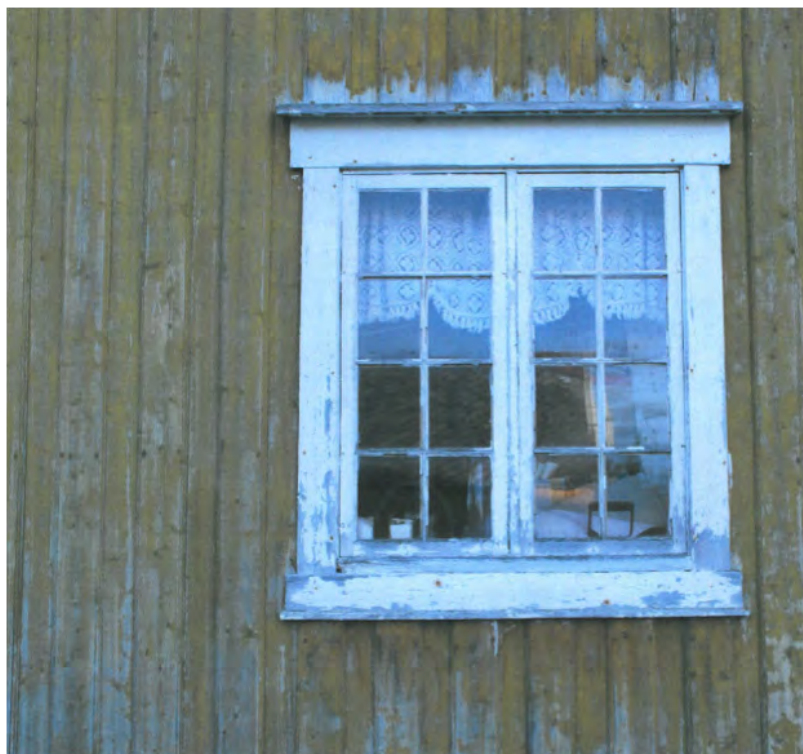
I dette tilfellet ser en skader på linoljemaling, med slitt maling. Det er ikke synlige råteskader. Her er det mulig å oppnå gode resultater med riktig malingsbehandling.

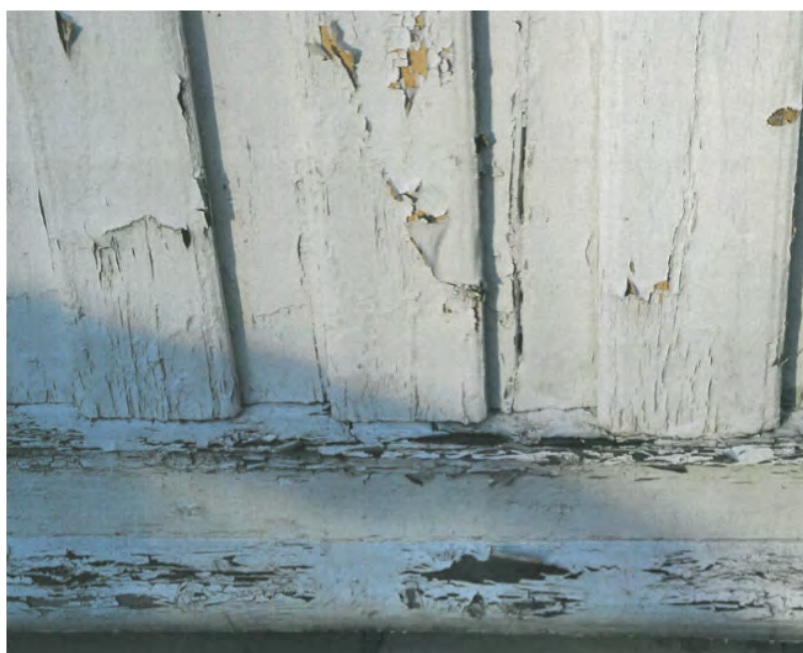
Her er det i tillegg til slitt og avflakende maling, synlig råteskade.

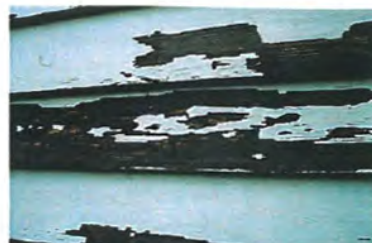
**Avflaking**

**Tilstandsgrad 1**  
**Svak avflaking/avskalling.** Ved avskalling kan det ytterste sjiktet skrapes av eller løsner delvis med tape. Ved avflaking blir bart treverk synlig.

**Tilstandsgrad 2**  
**Middels kraftige (tydelige) tegn til avflaking/avskalling.** Avskalling påvises ved at det ytterste sjiktet løsner fullstendig med tape. Avflaking vises ved tydelige områder med bart treverk.

**Tilstandsgrad 3**  
**Kraftige tegn til avflaking/avskalling.** Avskalling viser et helt løst malingsstrøk uten heft. Ved avflaking synes store områder med bart treverk.

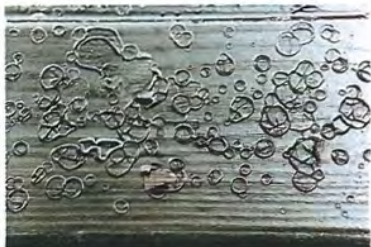
### Solblærer

Det er vanskelig å illustrere de ulike tilstandsgradene 1, 2 og 3 for blæring. Tilstandsgrad må bedømmes ut fra omfanget (se beskrivelse i det følgende). Bildet til venstre viser eksempel på solblærer som er sunket sammen.

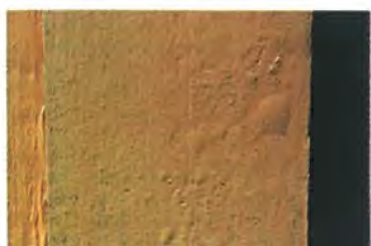
**Tilstandsgrad 1**  
**Svake tegn til blæring.** Få og som regel små blærer. Skadeomfanget er begrenset.

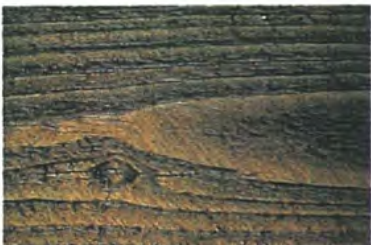
**Tilstandsgrad 1**  
**Svake tegn til oppsprekking.** Begynnende svekkelse i malings- eller beislaget.

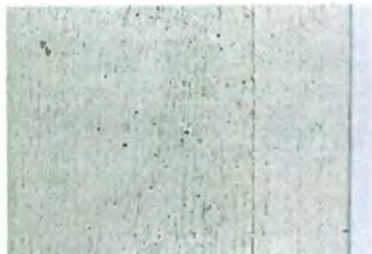
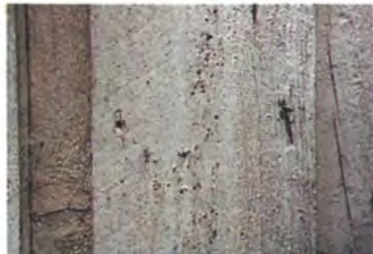
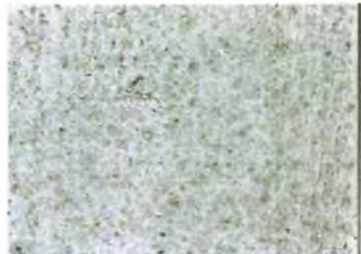
### Treverk med malingssystem

**Tilstandsgrad 2**  
**Middels kraftig (tydelig) oppsprekking.** Områder med tydelige felt av bart treverk.

**Tilstandsgrad 3**  
**Kraftig oppsprekking.** Dekker flater, store områder med bart treverk på grunn av kraftig oppsprekking av overflatebehandlingen.

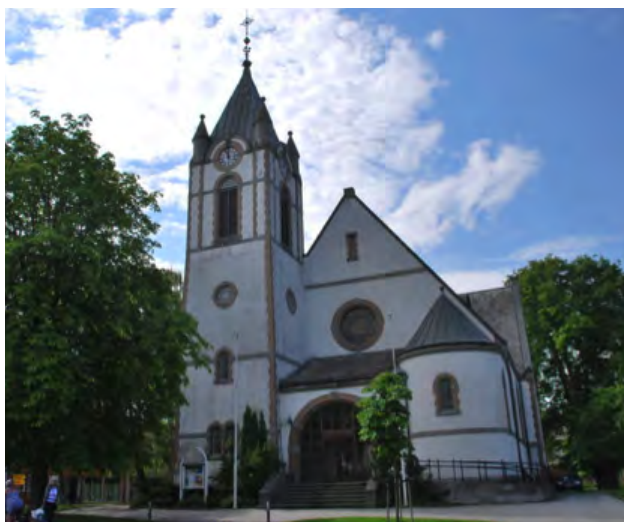
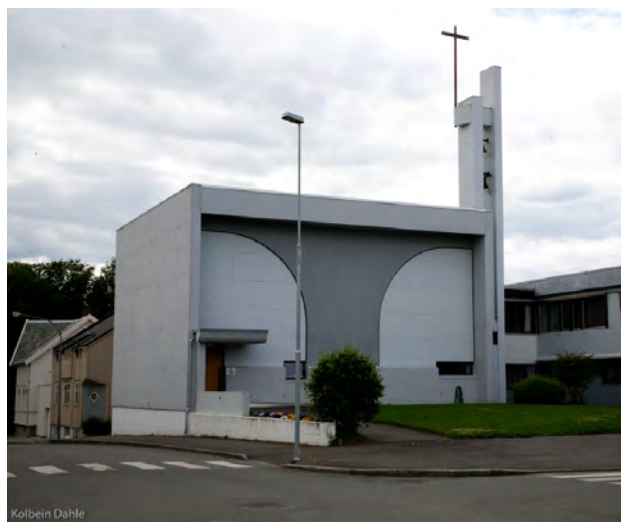
Forskjellige tiders oppfatning av hva som er estetisk og funksjonelt for et kirkebygg. Til venstre Levanger kirke fra 1902 og til høyre den katolske kirke i Levanger fra 1964. Mange vil si at begge byggene har estetiske kvaliteter ut fra en "objektiv" vurdering av hva som er harmonisk og vakkert.
