RÅD OG TIPS

Om utvendig restaurering
av eldre trehus

Freda og verneverdige bygninger i Aust-Agder, Vest-Agder og Telemark

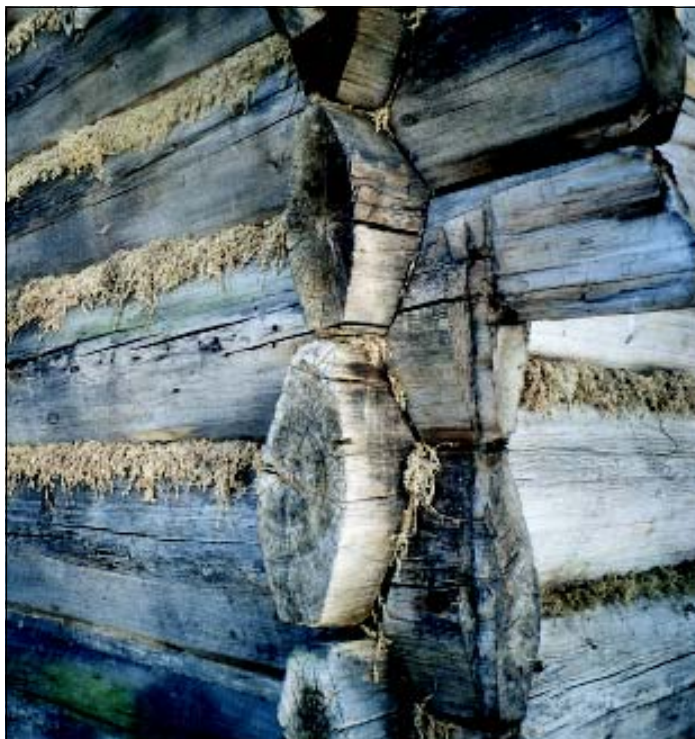
Heimigard Berg i Valle. Eldre laftebygg under restaurering. Husmose som tetting mellom stokkene.

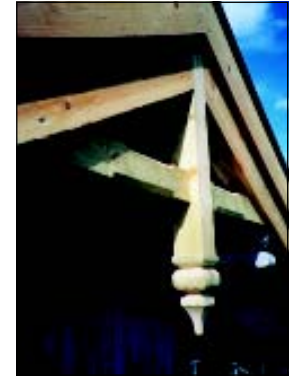
Utskifting av gavlavslutning.

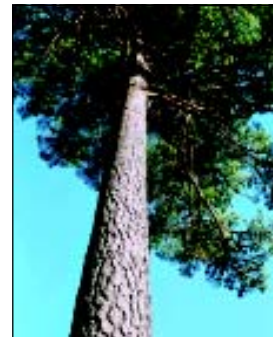
Furu kom tidlig til landet og er mye brukt i de aller eldste bygningene

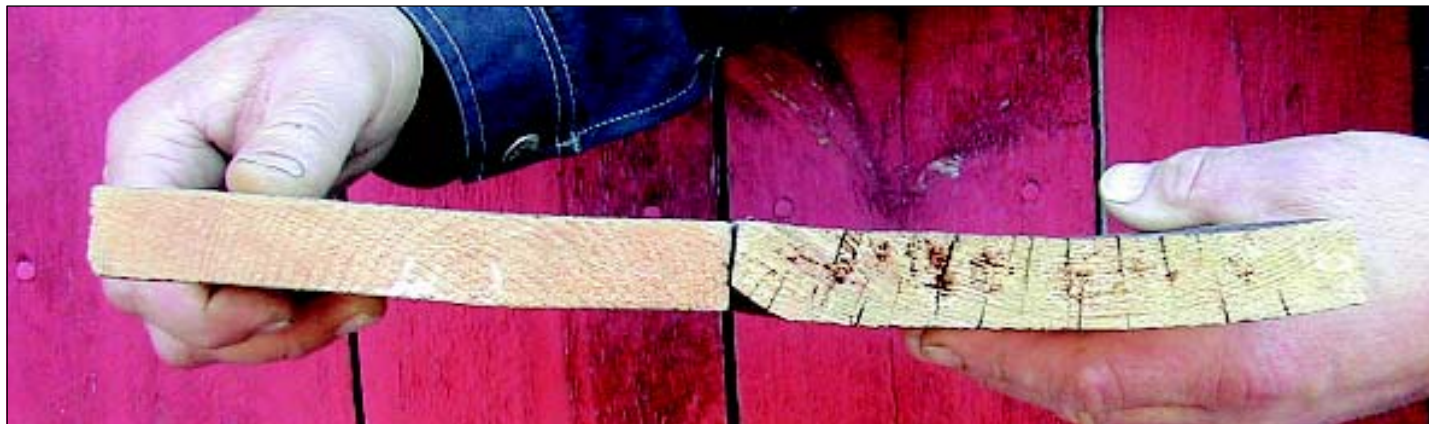
Bildet viser to takbord som har ligget i 10 år på samme taket i Marnardal i Vest-Agder. Til venstre et malmfuru-bord (kjerneved) og til høyre et vanlig flaskeskåret bord. Det er tydelig å se forskjellen på kvaliteten.

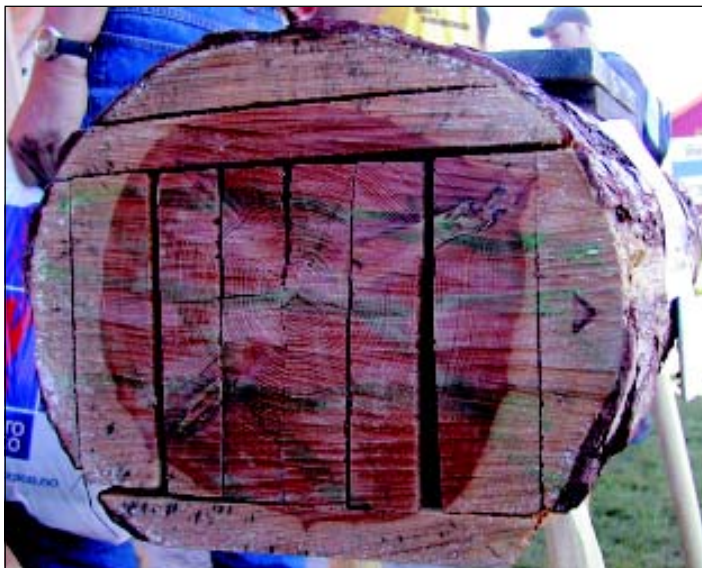
Bildet viser tverrsnittet av en stakk og hvordan en kan legge opp skuren på saga for å få høy andel av kantskårene bord og mye kledning av kjerneved. Her er det skjært 1' x 6' kledning ut av sentrumsuttaket Det bør være 20 cm med kjerneved i toppen av stakken for å klare dette.

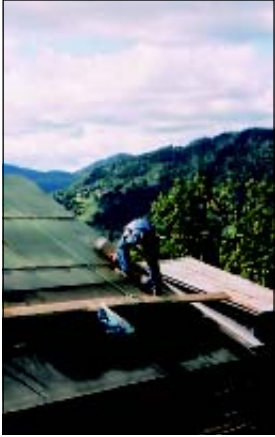
Restaurert bygning med nytt kvåvtak.

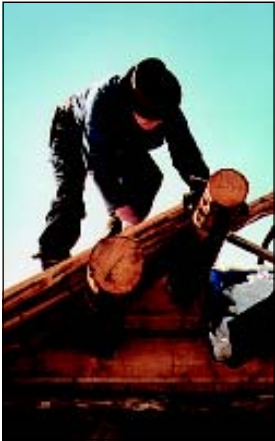
Arbeid med reparasjon av tak.

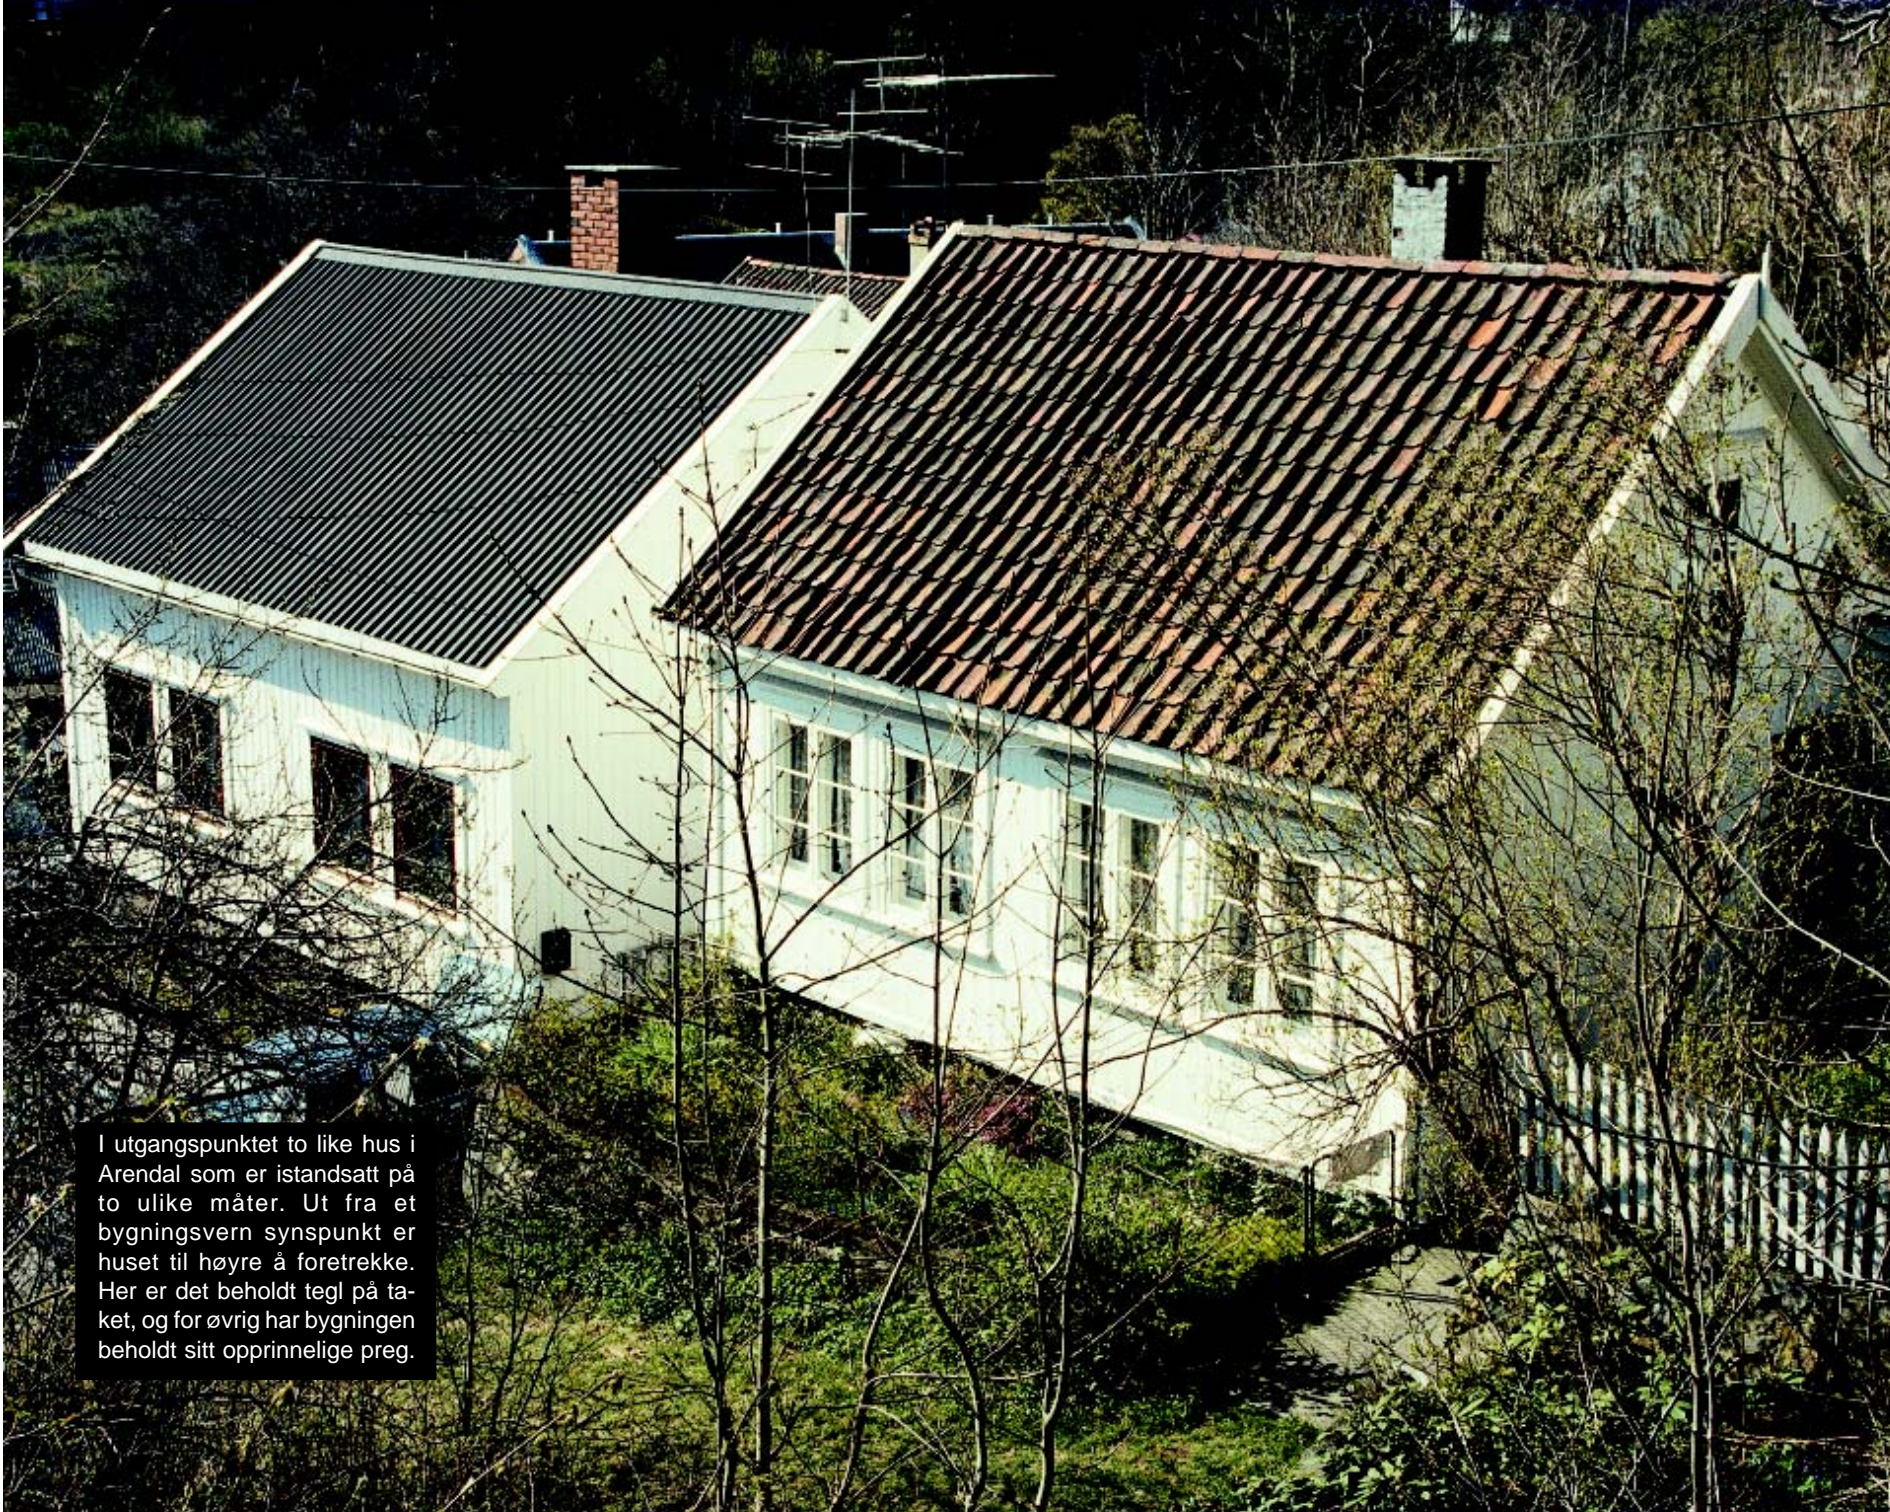
I utgangspunktet to like hus i Arendal som er istandsatt på to ulike måter. Ut fra et bygningsvern synspunkt er huset til høyre å foretrekke. Her er det beholdt tegl på taket, og for øvrig har bygningen beholdt sitt opprinnelige preg.

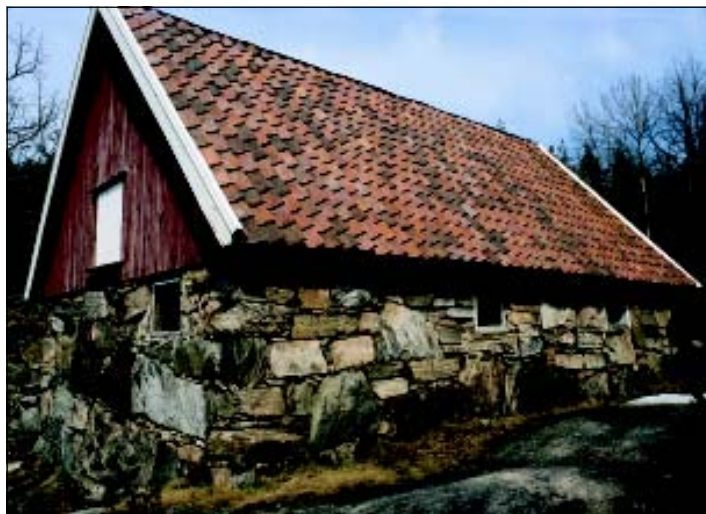
Holdstein ned til frostfri dybde. Mellomrommet oppunder bunnsvillen ble ofte fylt ut med mindre stein lagt rett på bakken.

svillen, og ble etter hvert endret ved å løfte trekonstruksjonen opp fra bakken. Den enkleste måten å gjøre dette på var å legge bunnsvillen på en enkel steinrad lagt på bakken, kalt syllstein. En videreutvikling av dette var bruk av *holdsteiner* som var gravd noe dypere med en stor stein nederst, vanligvis én under hver lafteknute.

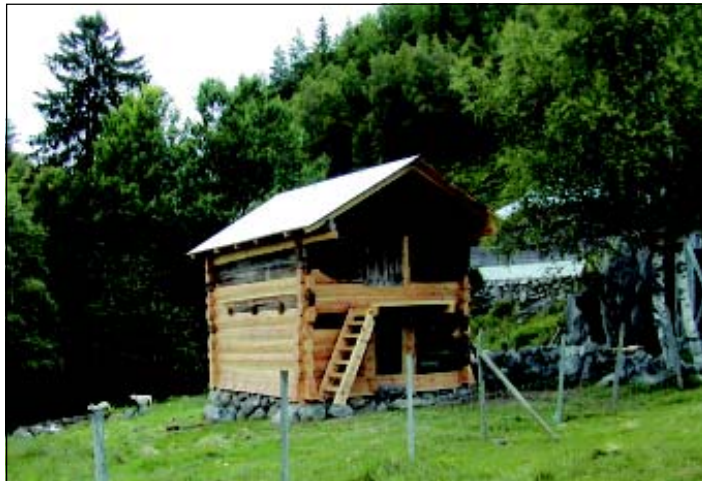
Espeliburet i Åseral kommune fra 1600-tallet. Omfattende råteskader har førte til store utskiftninger av stokker i to av veggene. Det er brukt samme materialkvalitet og lafteteknikk ved restaurering som i opprinnelig bygning.

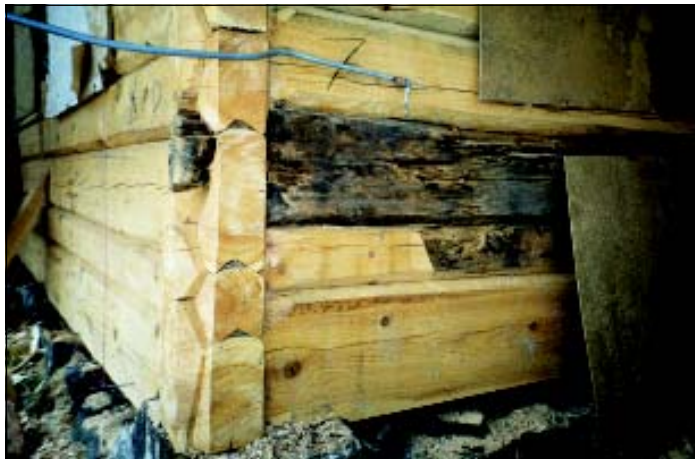
Eksempel på omfattende reparasjon av lafta hus. Her er tatt vare på det som er mulig å bevare.

Erfaringsmessig er det i lafteknutene, syllstokken (svilla) og i områder under vinduene at skader først oppstår på laftebygg. Det er ikke enkelt å skifte ut skadde stokker for en som ikke er erfaren. Større reparasjoner bør utføres av en erfaren tømmer, men mindre skader kan de fleste klare å utbedre. Prinsippet er å foreta oppretting/jekking fra bunnen av bygningen. Husk at vindusruter kan sprekke når en jekker opp skeive bygg.

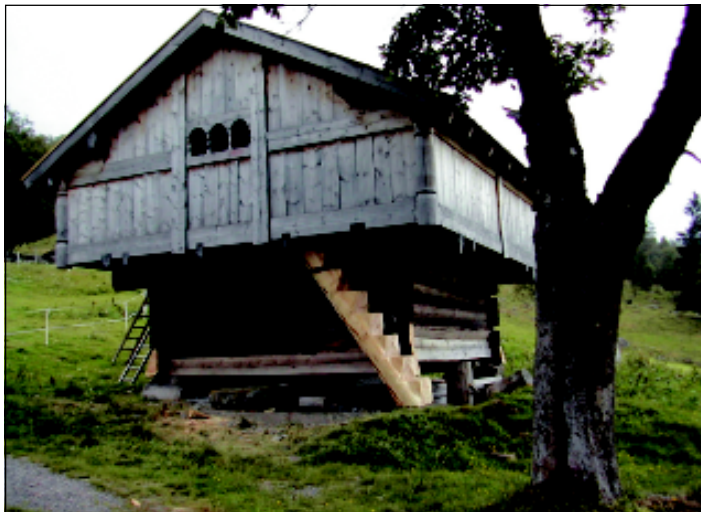
Oppjekking av lafteveggen. Snitt og omriss som viser avstemplings- og løftepunkter.

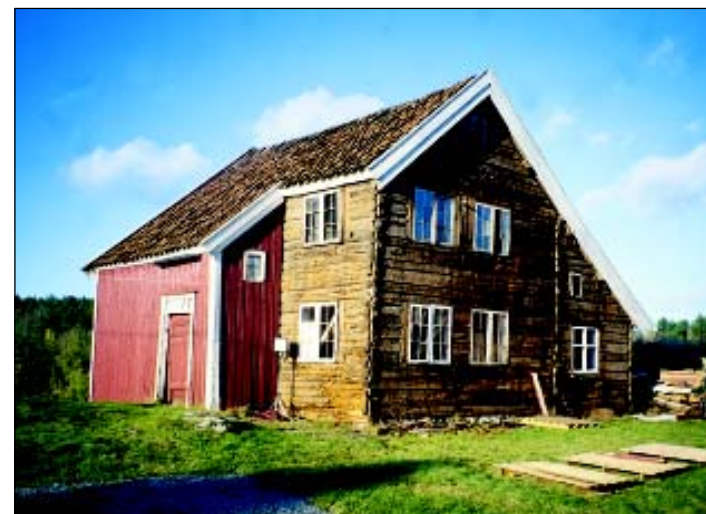
Lafet vegg med vindtetting av asfaltapp, vindtetteplater eller lignende er akseptabelt som tettesjikt. Tilleggsisolering aksepteres normalt ikke i fredete hus.

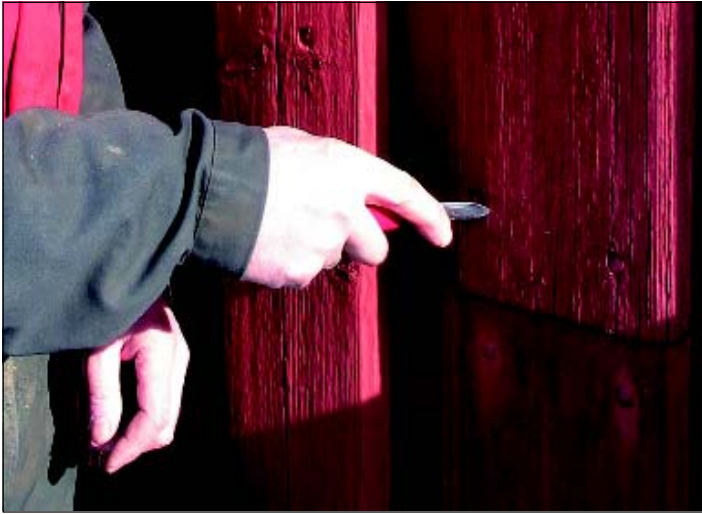
(T.v.) Bruk en kniv for å vurdere kvaliteten på den gamle kledningen. Dersom den møter fast ved like under overflaten er det ingen fare, uansett utseende.

Råteskader i ytterkledningen er ofte begrenset til nederst på veggene og under vinduer. En skifter bare ut de bordene som er skadde. Undersøk det gamle panelet med en kniv eller syl. Stikk i panelet til spissen møter fast ved. Dersom den møter fast ved 2-4 mm under overflaten, er det ingen fare, uansett

utseende. Avskriv ikke panelet etter et overflatisk førsteinntrykk. Mangelfullt vedlikehold gir et mistrøstig utseende, men sier ingen ting om kvaliteten. Utgangspunktet blir derfor: Det gamle panelet er fullt brukbart inntil det motsatt er påvist.

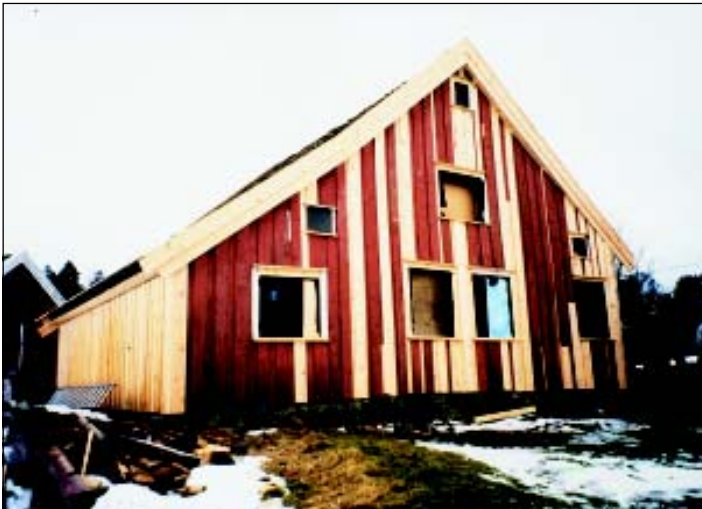
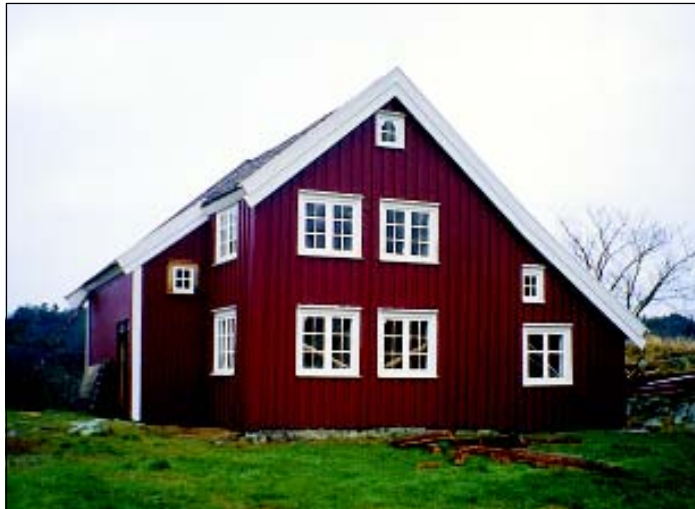
Restaurering av begge gavlveggene på et hus i Østerhus i Grimstad fra slutten av 1600-tallet. Her er ikke skiftet mer enn nødvendig, og originalveggen ble beholdt så langt det var mulig. (Se side 9.)

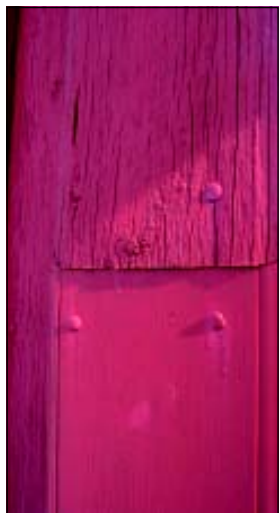
Opprinnelig kledning
kan brukes om igjen og
skjøtes sammen med ny
kledning. Husk å kopiere
profilen nøyaktig. Her ser
vi bildet av en skjøt.

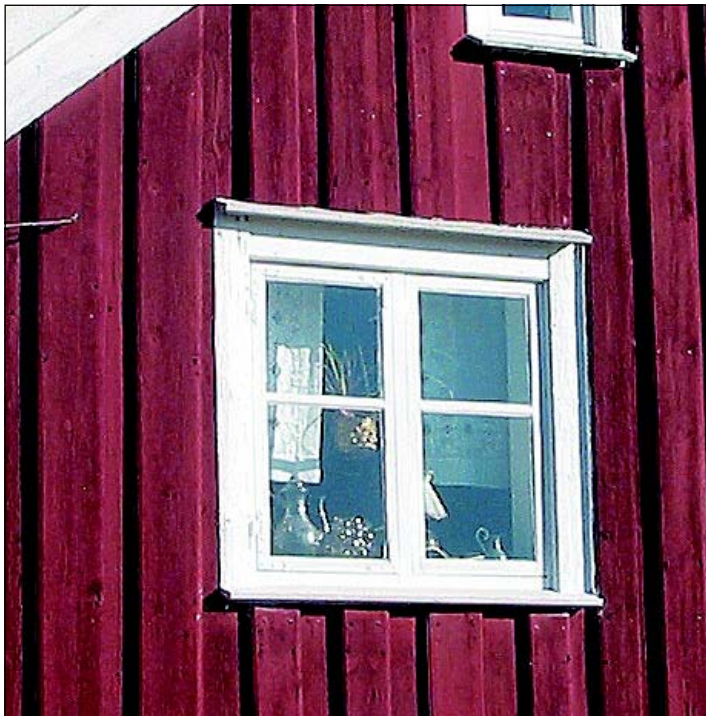
Istandsatt vindusparti fra Molland i Grimstad.

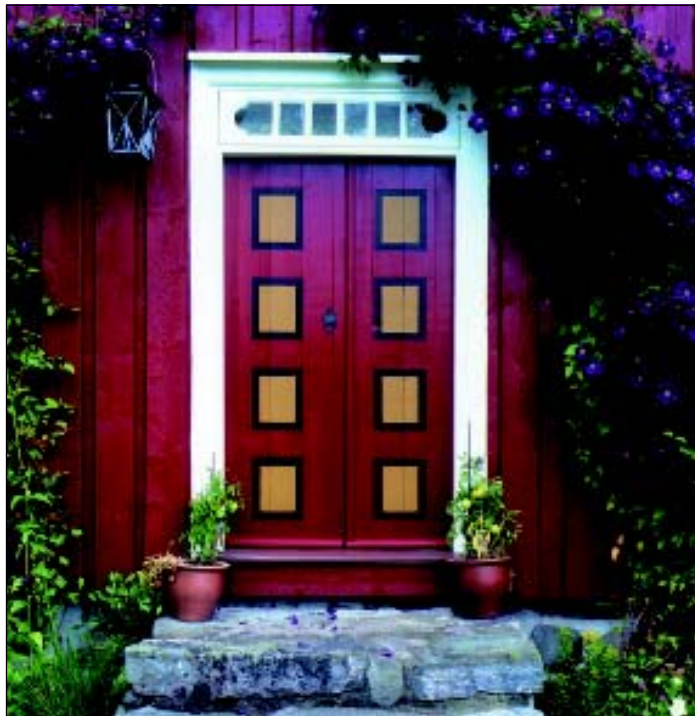
Restaurert dør fra Harveland, Arendal.

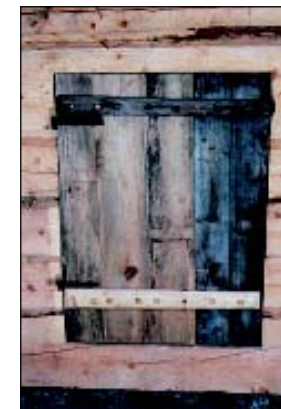
Istandsatt dør.

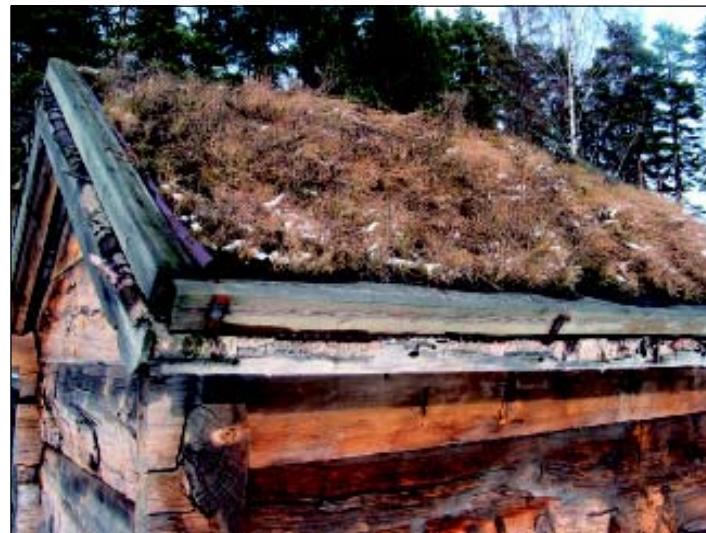
Bildet viser en oppbygging av torvtak. Tradisjonelt brukt er never isteden for knotteplast.

Til tetting av torvtak ble det tidligere brukt never. Neveren ble lagt nedenfra og opp med inntil 7- 8 lag. Det er nå mulig å få kjøpt never, men en kan flekke den selv i sevjetida og legge den i press over vinteren. Til tekking av torvtak kan i enkelte tilfelle aksepteres ett lagt med knotteplast og papp mellom taktro og torv. Det er vanlig å bruke never langs kantene på taket for å skjule plast og papp. Husk å legge neveren med retten ned slik at den krøller ned og dekker over plasten.

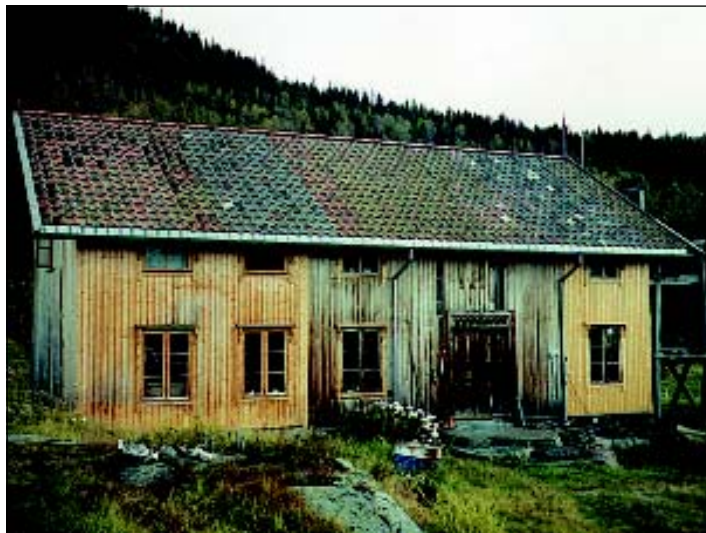
Restaurert bygning i Hjartdal med gjenbruk av gammel teglstein på taket.

Brent leirtegl har generelt lang levetid (100 – 150 år), men kvaliteten på den kan være ujevn. Teglstein blir i dag importert og er dyr i innkjøp. Det er derfor viktig å ta vare på den originale steinen da den gir en levende overflate som det tar lang tid før nye får. Dersom taket skal tekkes om, bør en sortere ut mest mulig av brukelige teglstein og legge den tilbake. Frostskadd teglstein er ofte avskallet på undersiden. Suppleringstein kan en få kjøpt brukt og den bør være mest mulig lik den opprinnelige. Det vanlige er å legge den gamle steinen på lesiden av taket og ny stein på resten. Ulike steintyper kan også legges i felt på taket. Bredden er normalt den samme, men lengden varierer. Lite omlegg (overlapp) på steinen er ofte årsaken til at taket lekker. Omlegget skal derfor være minst 6 cm. (Velg enkel-krummet takstein uten fals.) Det er viktig å bruke minst 1" sløyfer og 5/4" lekter av malmfuru eller tettvekst gran, spesielt under gammel teglstein.

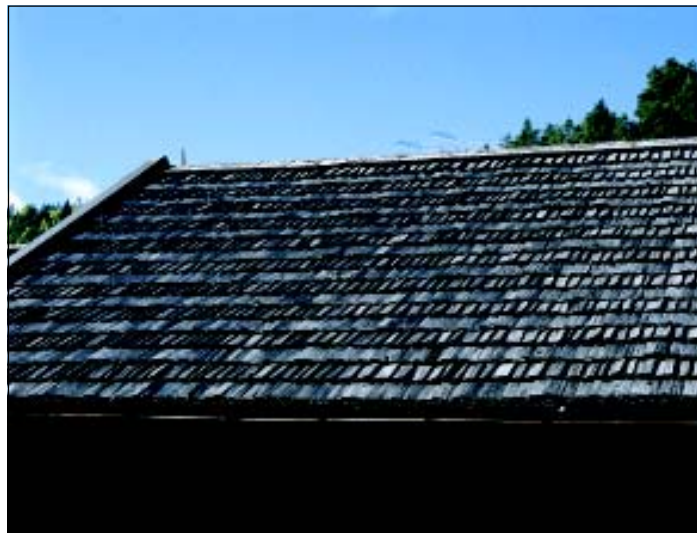
Legging av sponer på spontak.

Det finnes flere varianter av spon, fra stavkirkenes tilhogde og formede, til mer enkle maskinhøvlede spon. På bygninger i landbruket har det vært mest vanlig å bruke kløvde og høvlede spon. Den kløvde sponen lages med et tykt knivblad som deler veden langs fibrene i stokken. Dette gir en type spon som er tettere og mer værbestandig enn for eksempel høvlet spon. Høvlet spon fremstilles ved at vedkubben/stokken skjæres etter «ostehøvelprinsippet» med en egen stor sponhøvel. I tidligere tider ble denne høvelen trukket med hest. Når en legger et tak med høvlet spon, må en passe på å legge den slik at "busta" peker i fallretningen på taket.

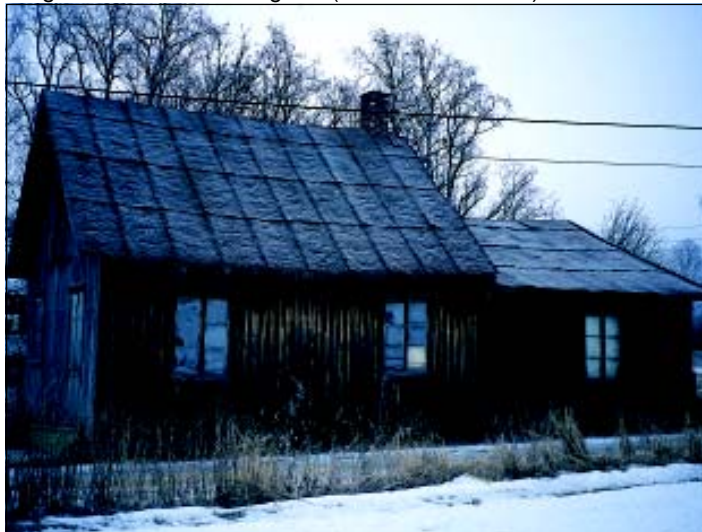
Bølgeblikktak fra indre Agder. (Såkalt armodstak.)

Bølgeblikk kom som et nytt taktekkingsmateriale mot slutten av 1800-tallet, og har etter hvert fått en plass i norsk byggeskikk på grunn av en rekke tekniske fordeler. Først og fremst var platene lette og derfor enkle å montere. Taket ble dessuten absolutt tett, noe som ikke alltid hadde vært tilfelle med tidligere tekkemetoder. De første bølgeblikkplatene var relativt tykke, men galvaniseringen var så som så. Resultatet var at taket etter noen år var preget av store brunrøde rustpartier. Takket være platetykkelsen, tok det gjerne lang tid før taket ble utett. Mange synes at slike platetak er skjemmende og at de derfor bør skiftes ut til fordel for opprinne-

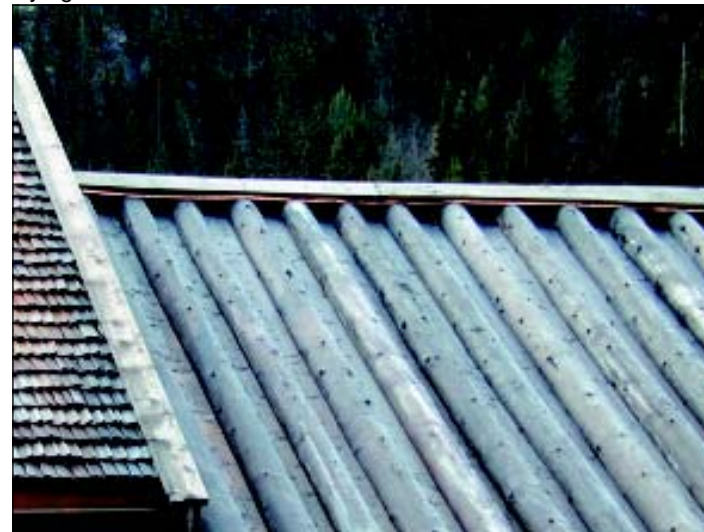
Nylagd kvåvtak fra Svartdal.

Tekking av tak med kvåv er en svært gammel måte å tekke tak på. Egentlig har vi vel kanskje ingen helt sikre kilder i dag for hvordan kvåvtaket opprinnelig ble lagt. Derfor er nylagte kvåvtak mest å se på som fortolkninger. Taket ble lagt med svakt uthulte halvkløvinger i takets fallretning. Mest vanlig var å bruke furu fra tett bestand på mager mark.

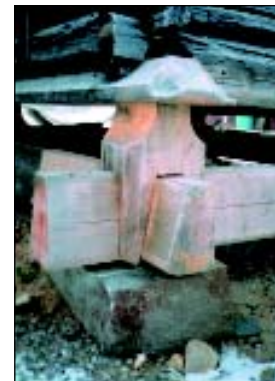
Stabbe, grime og holdstein på stolpehus.
