# VEILEDER FOR MØLLENBERG KIRKESLETEN og ROSENBORG

**Hvordan forvalte den kulturhistorisk viktige bebyggelsen?**

**Trondheim kommune, Byantikvaren.**

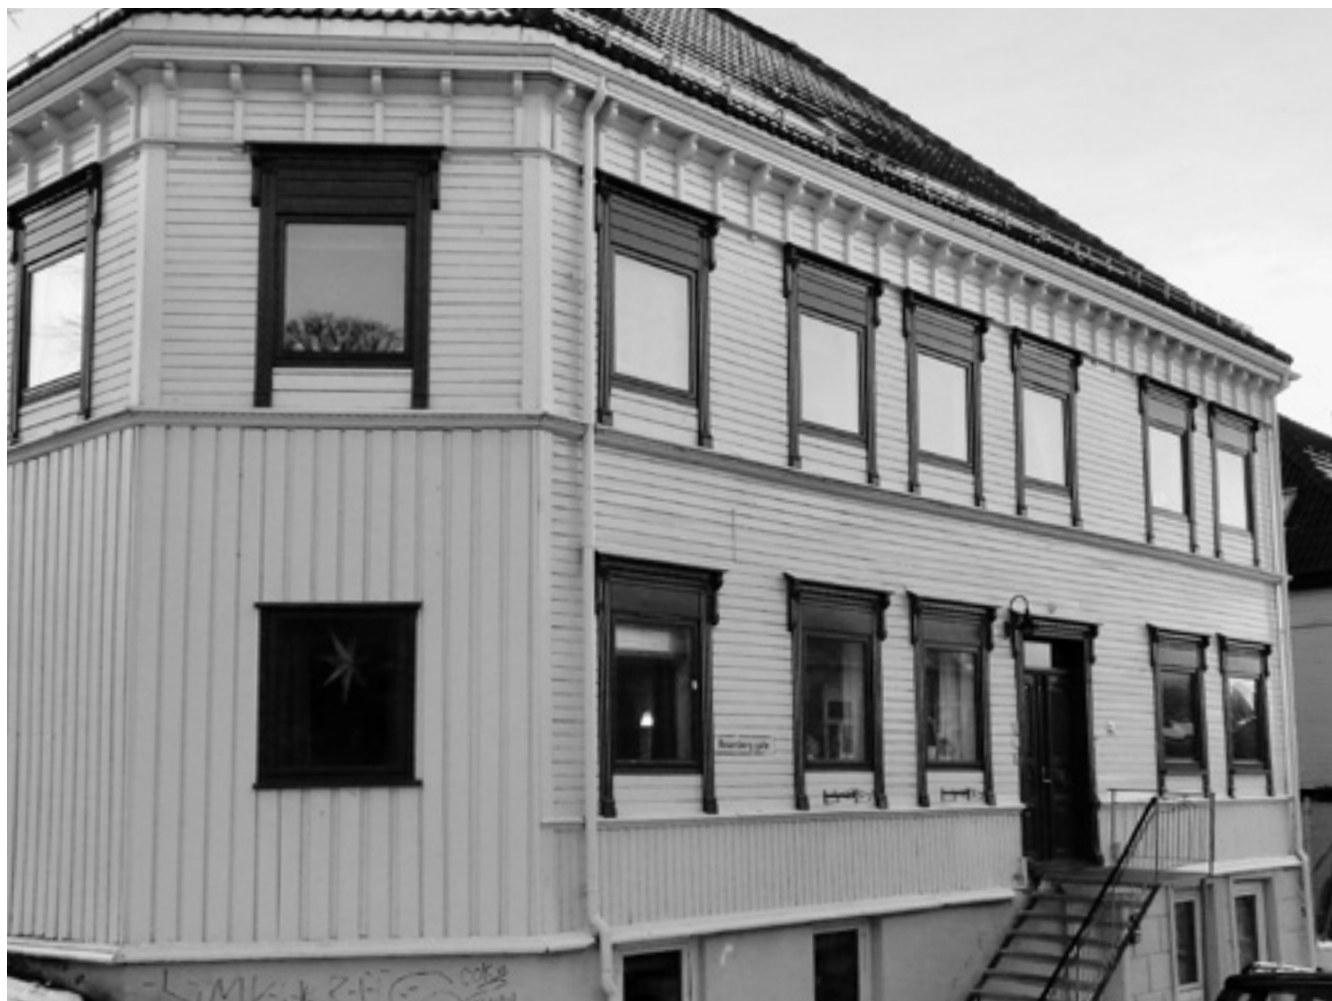
Bygningen under fikk for flere tiår siden nye “husmorvinduer”. Originale omrammingsdetaljer er bevart. Når eier en gang i fremtiden igjen ønsker å bytte vinduer kan leilighetene få inn 20-30% mer dagslys enn i dag ved å tilbakeføre fasaden og sette inn høyere vinduer som de opprinnelige. Trappen bør også tilbakeføres over tid.

Bygning med potensial for tilbakeføring. 2018.

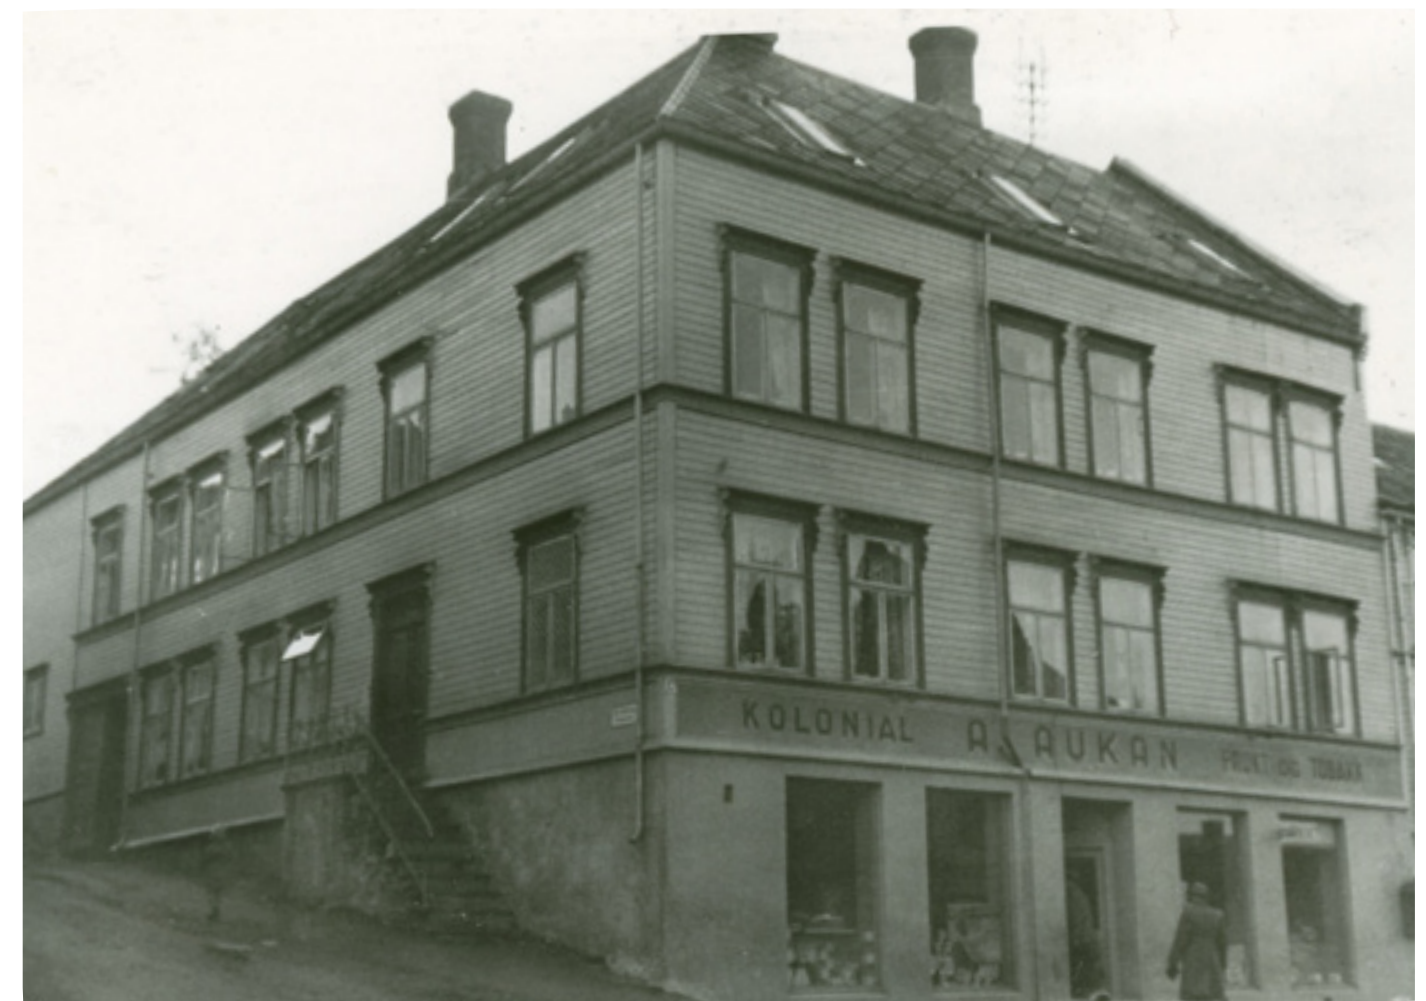
Eiendommen fremstår i dag med få eller ingen opprinnelige overflater, vinduer eller dører i eksteriøret. Endringene ble gjort for flere tiår siden. Det finnes opprinnelige tegninger og bilder av eiendommen slik at det i fremtiden er mulig å tilbakeføre den vakre fasaden. men slik den var, både mot gate og mot gårdsrom slik at den i fremtiden kan tilbakeføres.

Foto som viser bygningen før ombygging. Foto: Ukjent/NTNU UB, Lisens: CC BY-SA 4.0, ID: UBT-TO-086813\_01

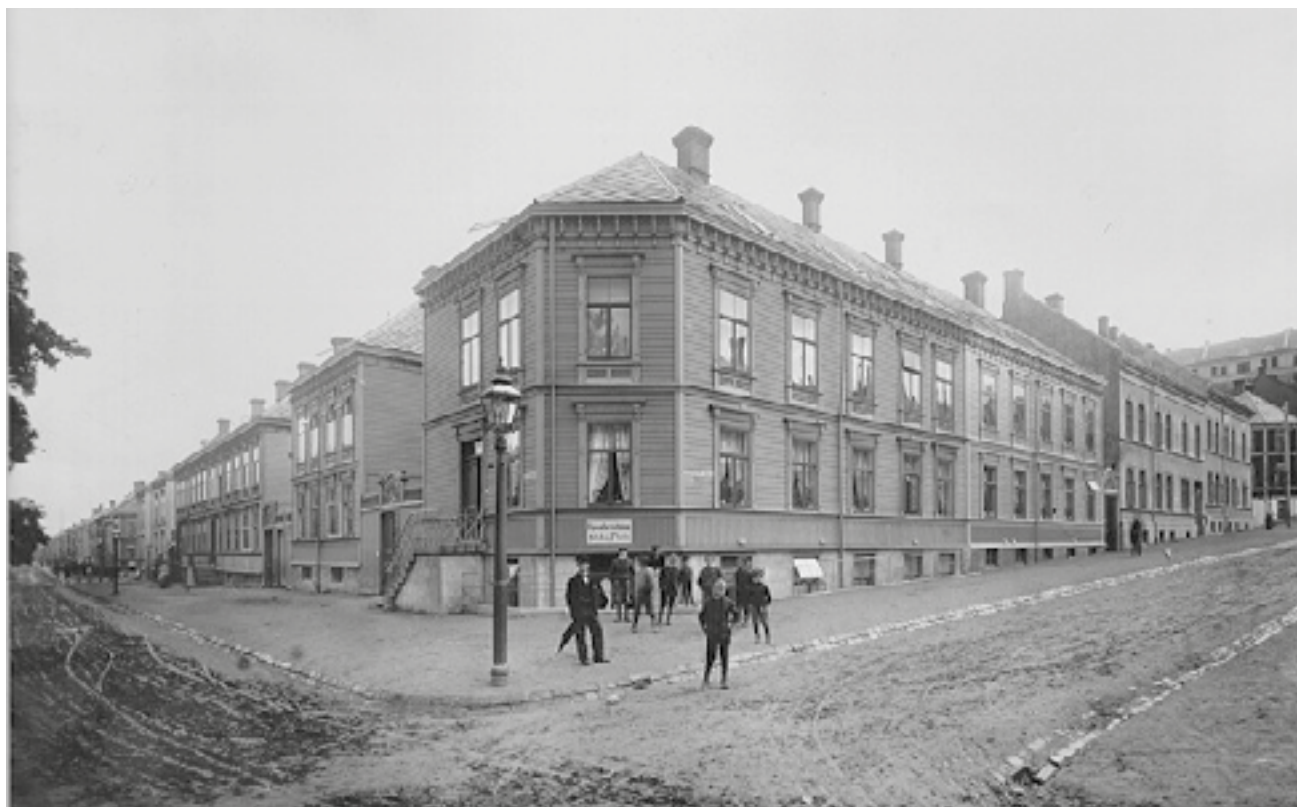
Møllenberg 1903. Legg merke til de rikt dekorerte portoverbygningene. NTNU-Universitetsbiblioteket.

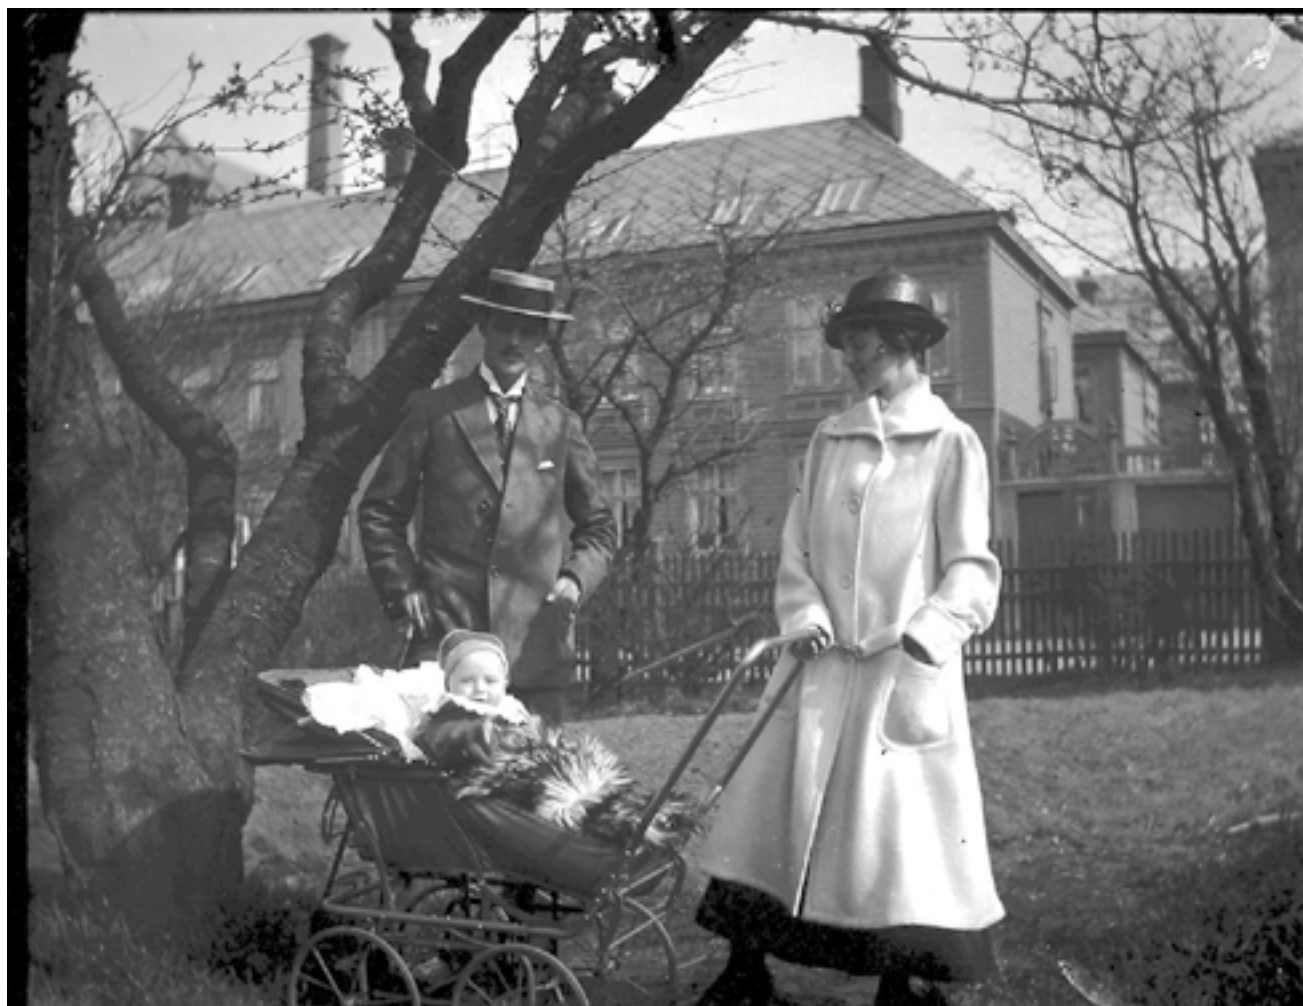
På begge disse historiske fotoene er takvinduene detaljer smekre og slanke og vinduene er plassert langt nede i takflaten og rett over vinduer i etasjen under.

Bygninger i Kirkegata 1910-1930 ( sett fra hage i Innherredsveien).  
Foto: Anker Maalø/NTNU UB, Lisens: CC BY-SA 4.0, ID: Maalo-206\_01

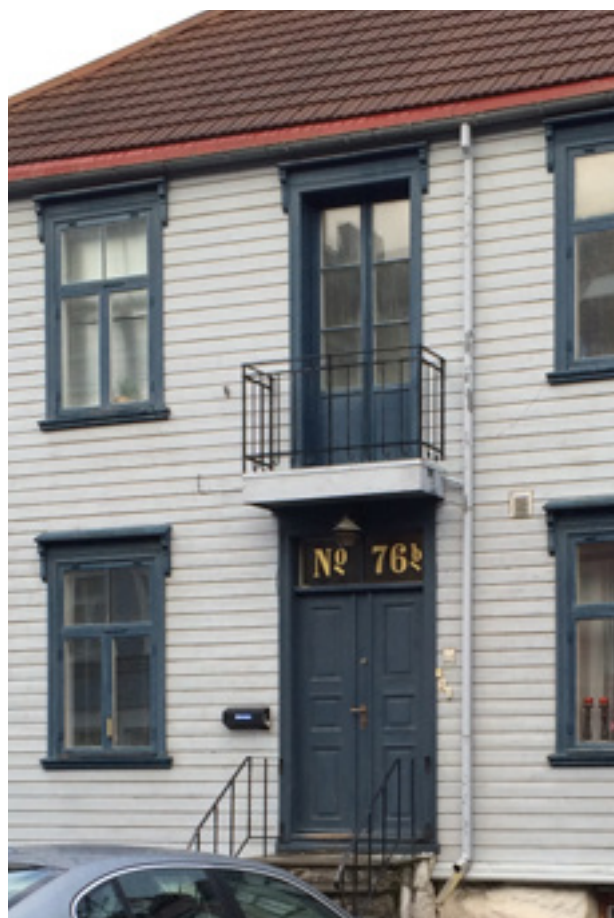
Ny balkong og balkongdør etablert etter 1975.

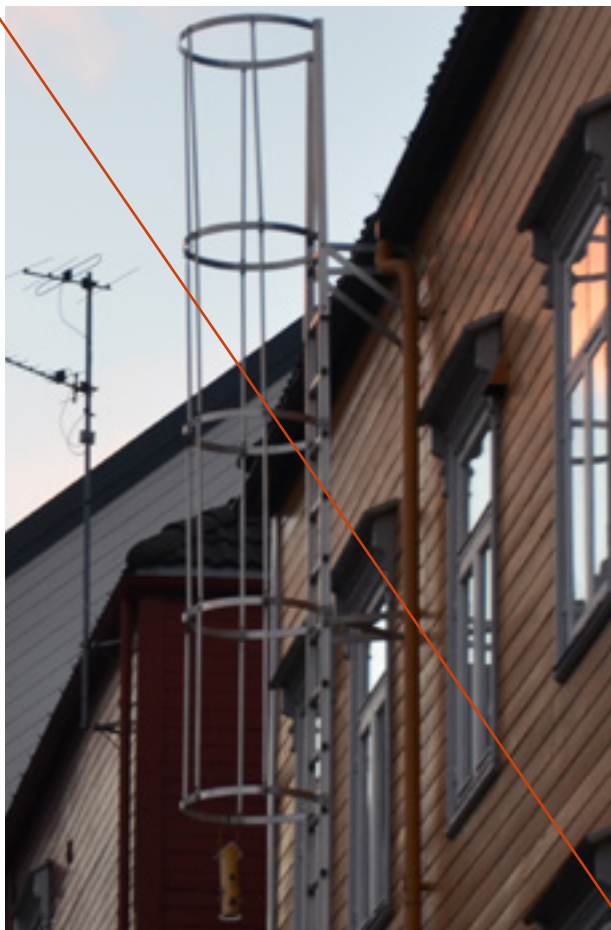
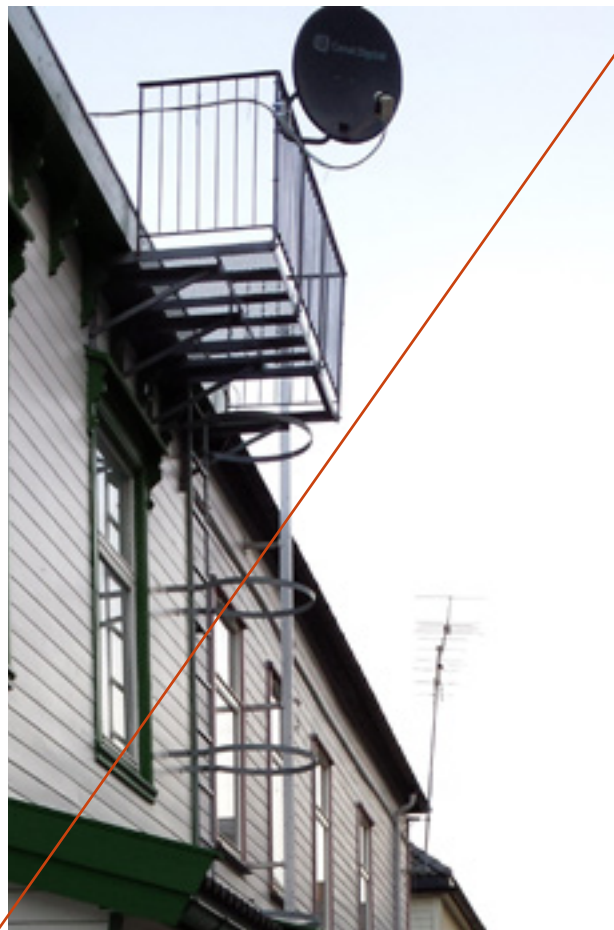
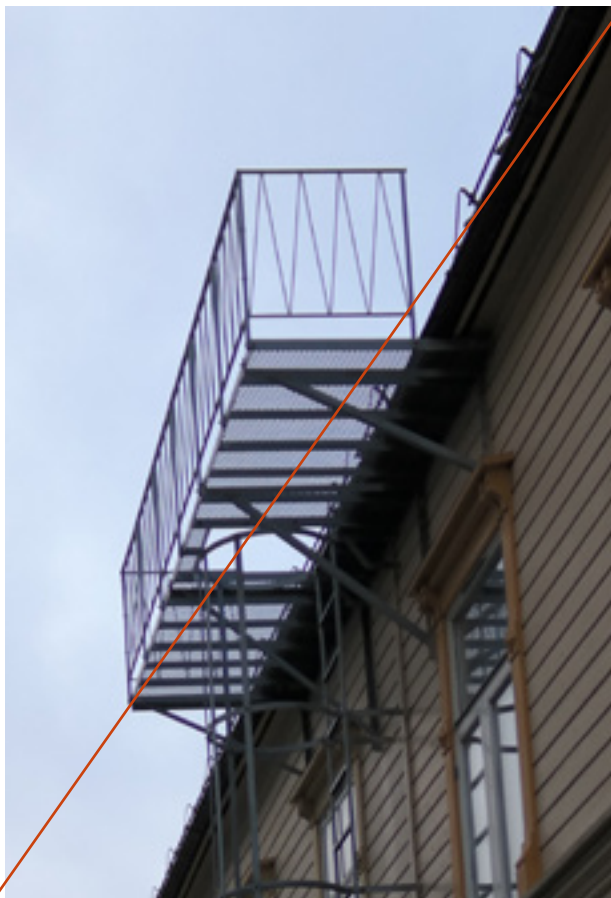
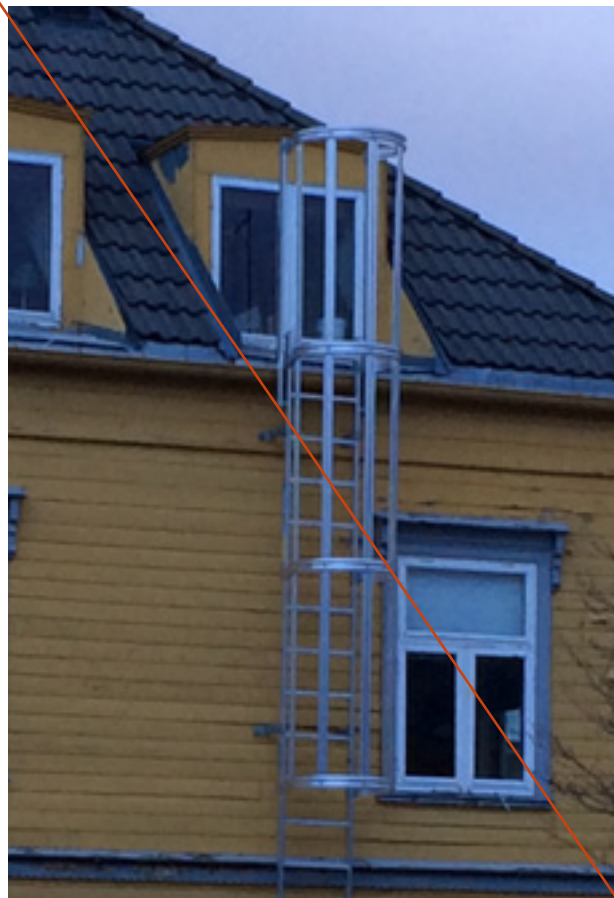
Alle foto på denne siden viser uønskede løsninger på rømning fra loftsplan.
