INFORMASJONSARK

Eksempel på energisparing 3.16.1 BYGNING OPPFØRT I LAFT

Egenskapene til en bygning er avhengig av bygningstype. I dette informasjonsarket ser vi nærmere på forskjellige tiltak for å spare energi i verneverdige bygninger oppført i laft. Hvor skjer vanligvis varmetapene i en bolig oppført i bindingsverk, og hvor stor energisparingseffekt gir de ulike utbedringstiltakene? De andre arkene i serien viser det samme for andre typer bygg. Hensikten med disse gjennomgangene er å gi eiere, konsulenter og håndverkere bedre grunnlag for å velge riktige energieffektiviseringstiltak.

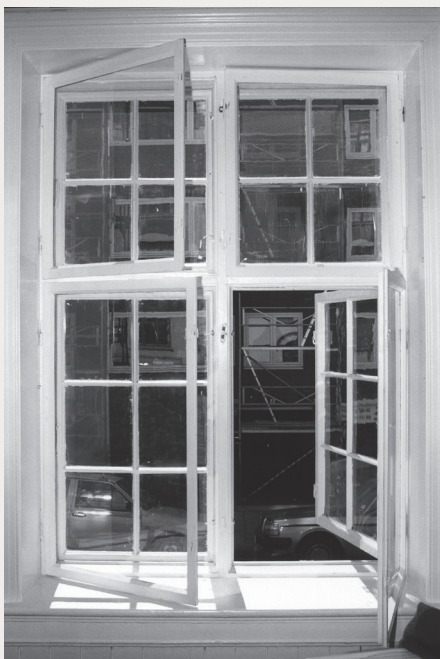
Vinduene er svært viktige for opplevelsen av en bygning. De forteller om teknologi, hva man syntes var pent, stilarter og økonomi. Når vinduene skiftes ut forsvinner viktige kulturhistoriske verdier. Ethvert hus bør normalt få beholde den vindustypen det er bygget med. Eldre vinduer kan utbedres med nye innvendige varevinduer. Må man bytte ut vinduene, bør dette gjøres med nøyaktige eller tilnærmet nøyaktige kopier.

Resultatene av en ny undersøkelse viser at tradisjonelle vinduer supplert med nye innervinduer eller nye glass i de gamle innervinduene, isolerer bedre enn man hittil har trodd. Med energiglass (enkelt glass med hardbelegg) i innervinduet vil u-verdien være under 1,6. Med isolerglass (dobbel glass med lavemisjonsbelegg og argongass) vil u-verdien være under 1. U-verdi angir hvor godt en bygningsdel isolerer mot varmetap. Jo lavere tall jo bedre.
