Oslo kommune  
Byantikvaren

## Veileder for tilgjengelighet til verneverdig bebyggelse i Oslo

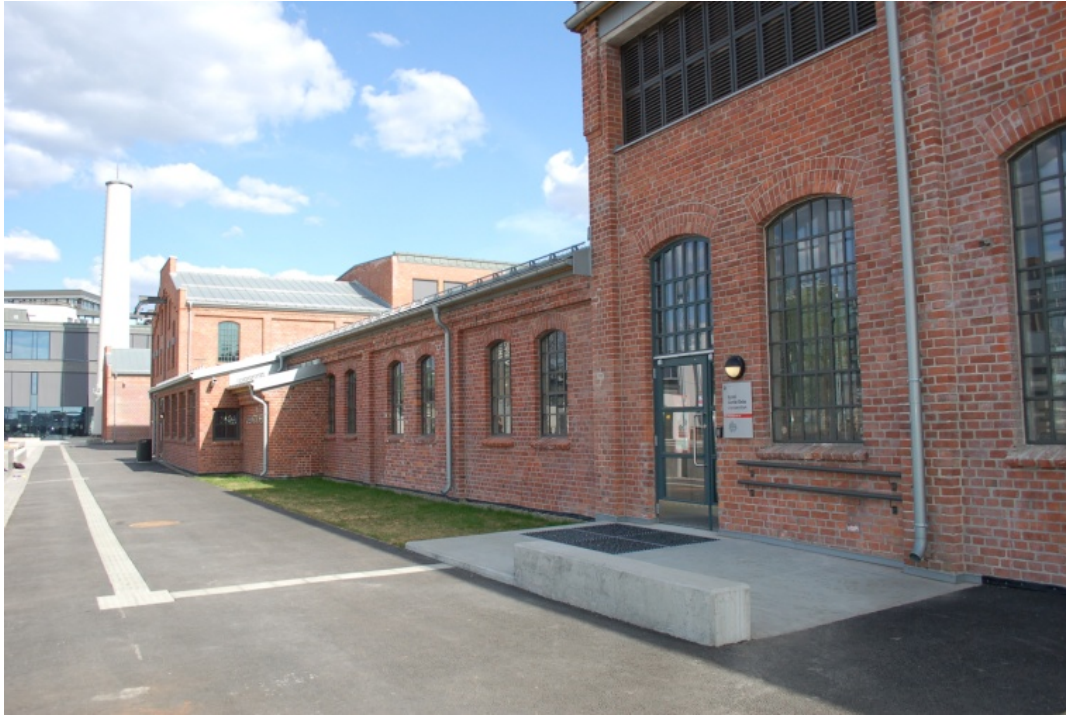
I veilederen vil tilgjengelighet handle om å *komme seg til og inn i en bygning*. Bydel Gamle Oslos ungdomsmottak holder til i verneverdig, eldre industribebyggelse. Den er gjort tilgjengelig ved hjelp av ledelinjer med taktile markeringer og plattinger i betong med fall som utligner høydeforskjellen mellom bakken og døren.

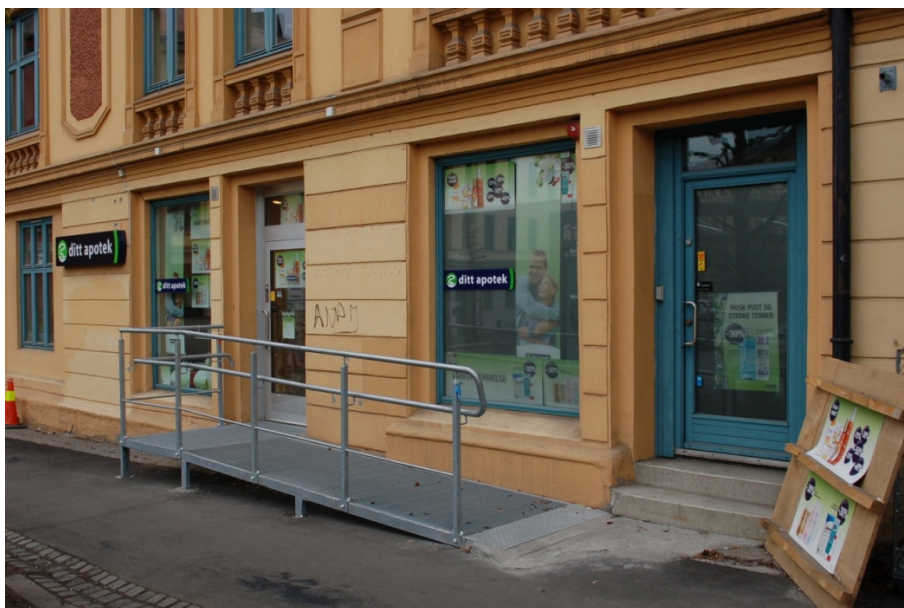
Å krysse den akseptable tålegrensen for endring: Denne rampen på Harald Hardrådes plass bidrar til å skape økt tilgjengelighet. Materiale, form og manglende forsøk på tilpasning til bygningen, bidrar likevel til å forringe bygningens verdi, da rampen overskrider tålegrensen for endring. Samlet sett kan endringen gi redusert verdighet både for bygningen og brukerne av rampen.

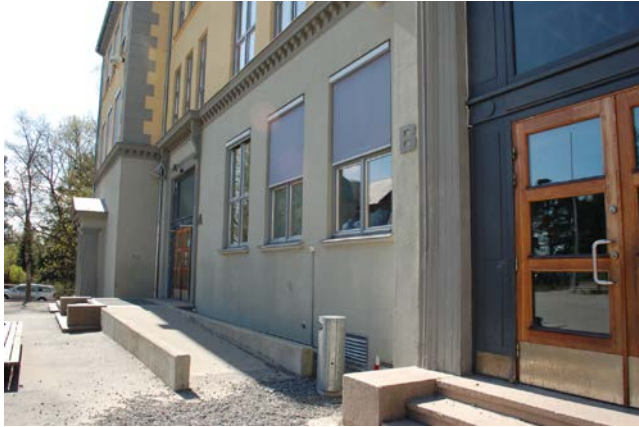
Grorud skole: Ny rampeløsning i betong knytter seg til den gamle trappen i granitt. Det synlige materials skillet mellom gammel trapp og ny rampe viser en klar historisk lesbar addisjon.

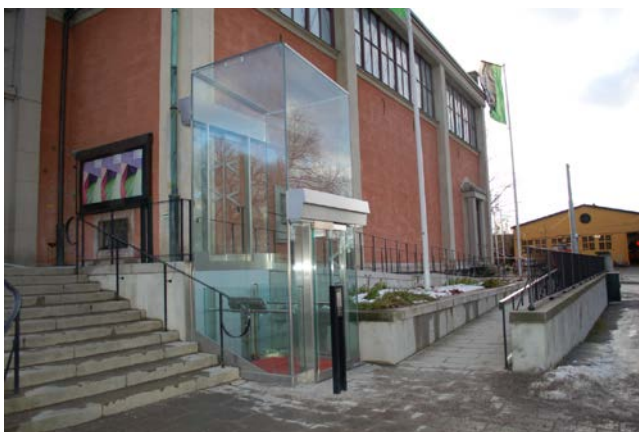
Liljevalchs konstmuseum i Stockholm: Løfterampen innbygget i glass er både i form og materiale en kontrasterende addisjon til den eldre bygningen. Rampen i betong er en tilpasset addisjon, da den i mye større grad slutter seg til den opprinnelige arkitekturen.

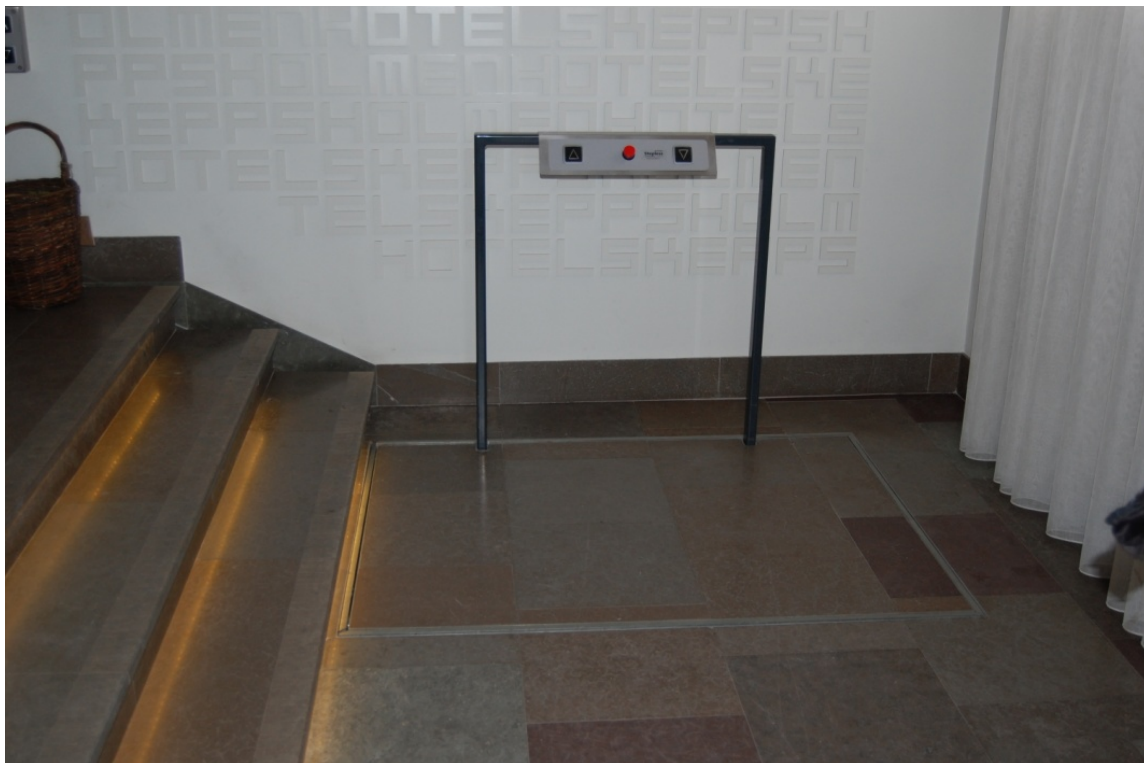
Løfteplattformen i resepsjonen på Hotel Skeppsholmen i Stockholm er gjennom materialbruk og utforming integrert i gulvet, og er et eksempel på at man kan få til produkter og løsninger som ivaretar både tilgjengelighet og vern. Løfteplattformen er blitt utviklet i det svenske prosjektet *Värdig entré*, et samarbeid mellom Guldmann, Statens fastighetsverk, Stockholm by og EIDD Design för alla.

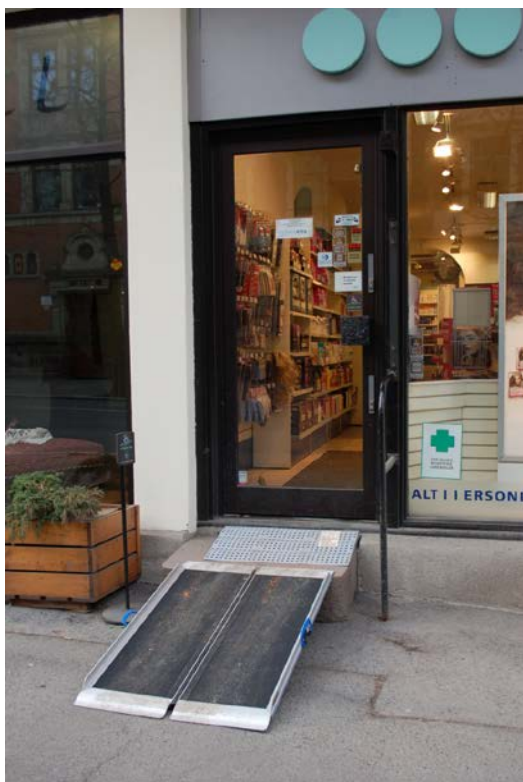
En mobil rampe kan være både en varig og midlertidig løsning. Den mobile rampen er en varig løsning når en bygnings inngangsparti og omkringliggende område ikke kan endres uten at kulturminneverdien eller fortauets størrelse blir redusert. Den mobile rampen kan være en midlertidig løsning i påvente av bedre løsninger eller produkter. Uansett vil en mobil rampe alltid bidra til å øke graden av tilgjengelighet.

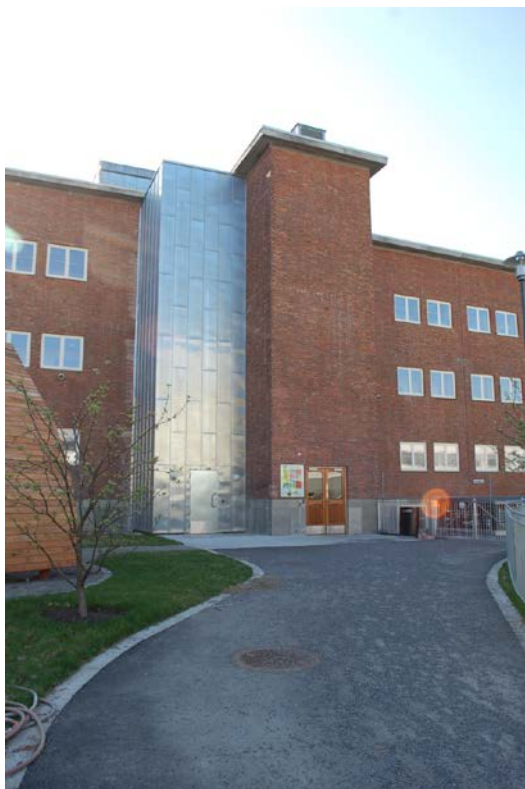
Marienlyst skole: Heistilbyggene kledd i sink, utgjør en underordnet, men kontrasterende addisjon til bygningens røde teglstein. Heistilbyggene har en kvalitet og egenverdi, og har gjennom dette har tilført en merverdi til den stramme 1950-tallsarkitekturen.

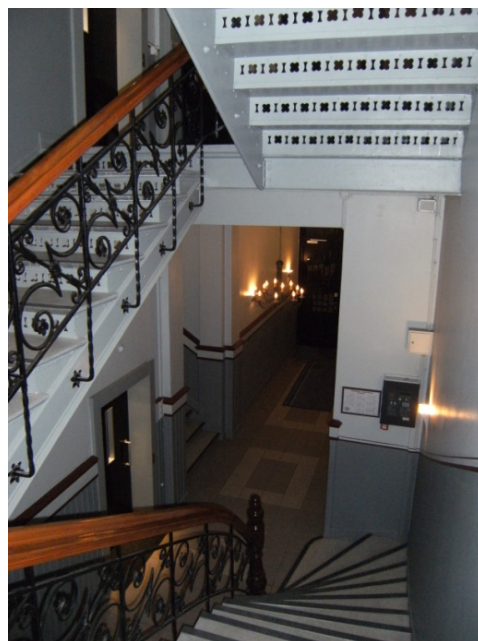
I Løvenskiolds gate 6 har man installert heiser ved å ta areal fra tilstøtende leiligheter. Til venstre i bildet vises heisene i både 1. og 2. etasje. Utgangen mot gaten er ned til høyre i bildet.

I Løvenskiolds gate 6 er det etablert innvendig heis ved å ta areal fra tilstøtende leiligheter. Det har derfor vært mulig å bevare bygårdens fint utsmykkede, dekorerte og verneverdige port- og trapperom. Et inngrep i dette, ville redusert opplevelsen av trappe- og portrommet og bygårdens arkitektoniske og kulturhistoriske verdi.

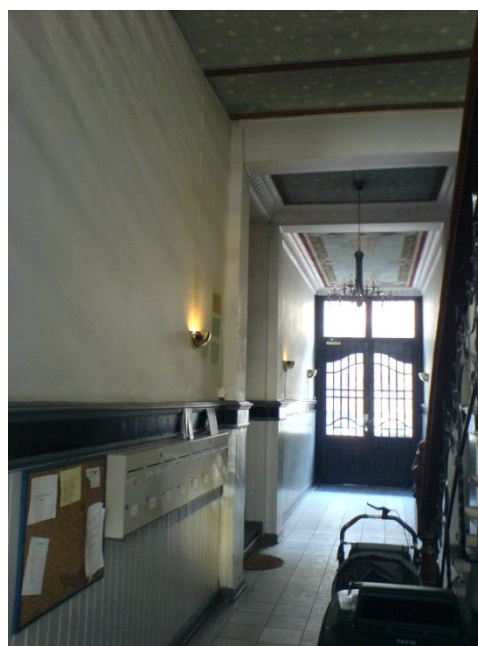
Bildet viser trapperommet i 1. etasje før heisløsningen ble etablert der postkassene opprinnelig var plassert. I himlingen skimtes trapperommets malte dekorasjoner som er blitt bevart nettopp fordi heisordningen ble løst utenfor trapperommets areal.

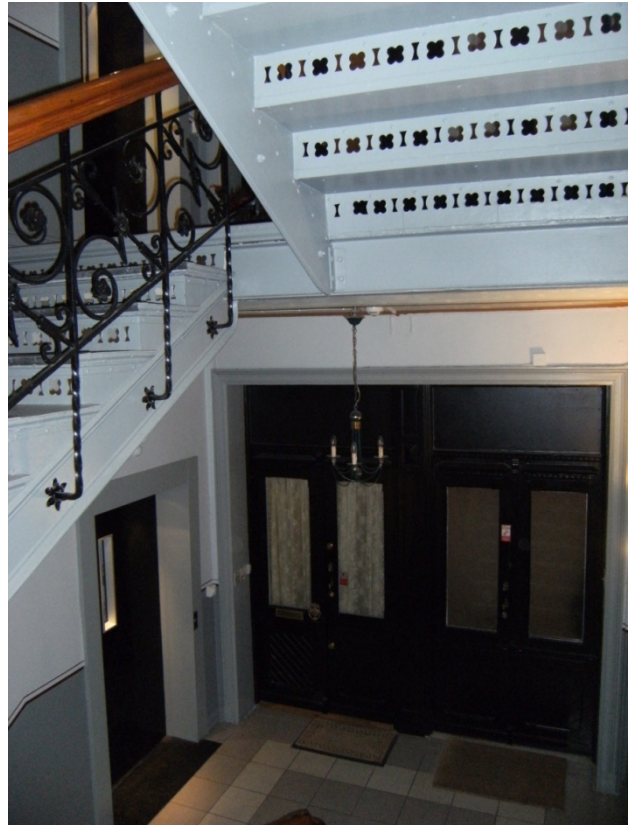
Til venstre i bildet vises heisdørene i 2. og 3. etasje. Til høyre er inngangene til to av leilighetene i bygården.

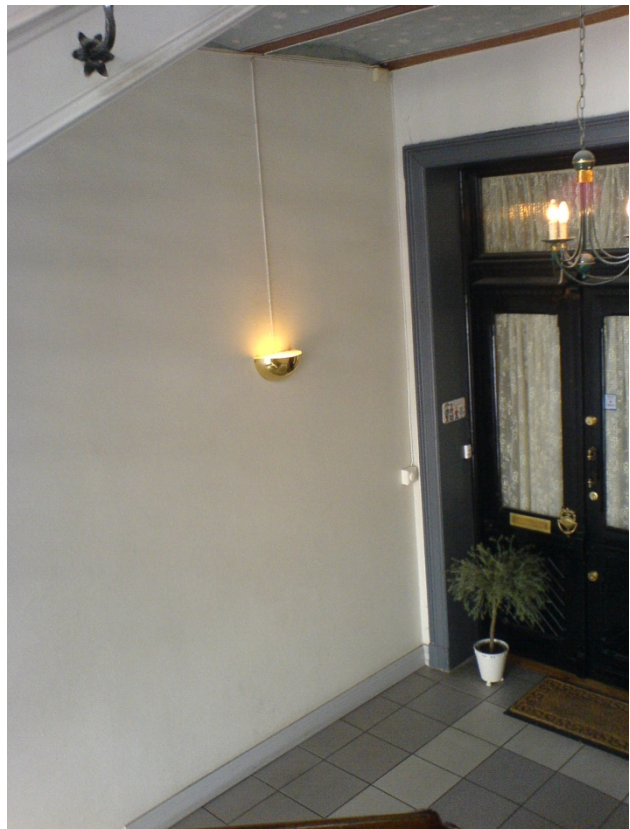
Bildet viser reposet i 2. etasje før heisen ble etablert. Også her sees dekorasjonene i himlingen.

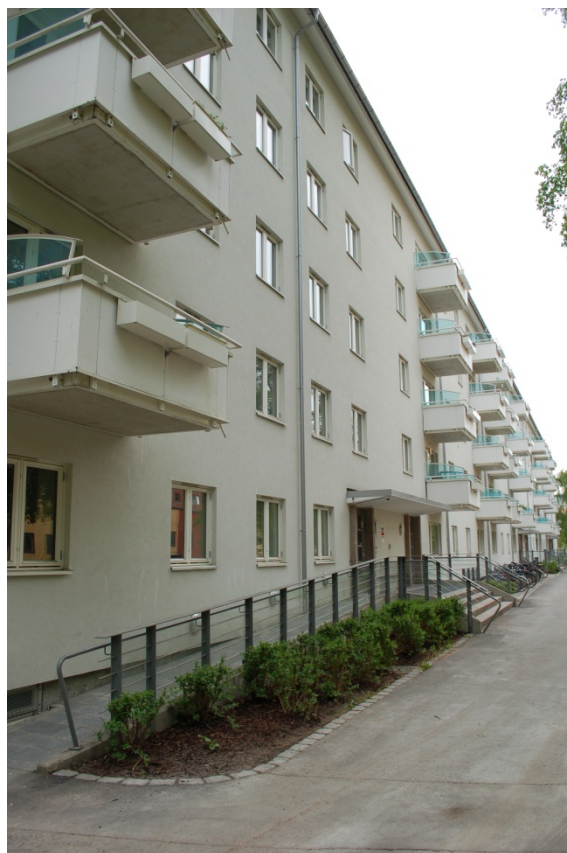
I Kingos gate 16-20 er det blitt etablert ramper for å sikre trinnfri adkomst. Det flate terrenget gjør rampen i nr. 20 lang og slak. Rampeløsningen i nr. 18 er speilvendt av rampen i nr. 20, men lik i størrelse og utforming.

I Kingos gate 16-20 er det blitt etablert ramper for å sikre trinnfri adkomst, mens en innvendig, opprinnelig heis tar beboerne videre oppover etasjene. De utvendige rampeløsningene utgjør en relativt stor addisjon på boligens fasade, men fordi de er relativt godt tilpasset den opprinnelige arkitekturen, fører de ikke til en vesentlig endret opplevelse av bygningen eller miljøet.

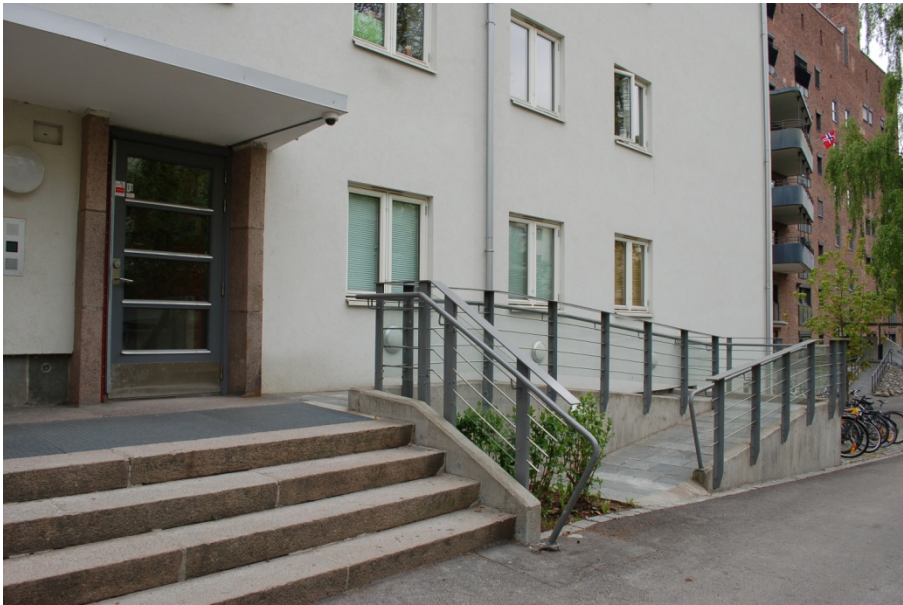
| <p>Rampen ved inngangen i Kingos gate 16 slynger seg fram og tilbake for å forsere høyden uten å gå utenfor hushjørnet. Denne løsningen framstår som estetisk mindre heldig enn rampeløsningene i nr. 18 og 20.</p> | |

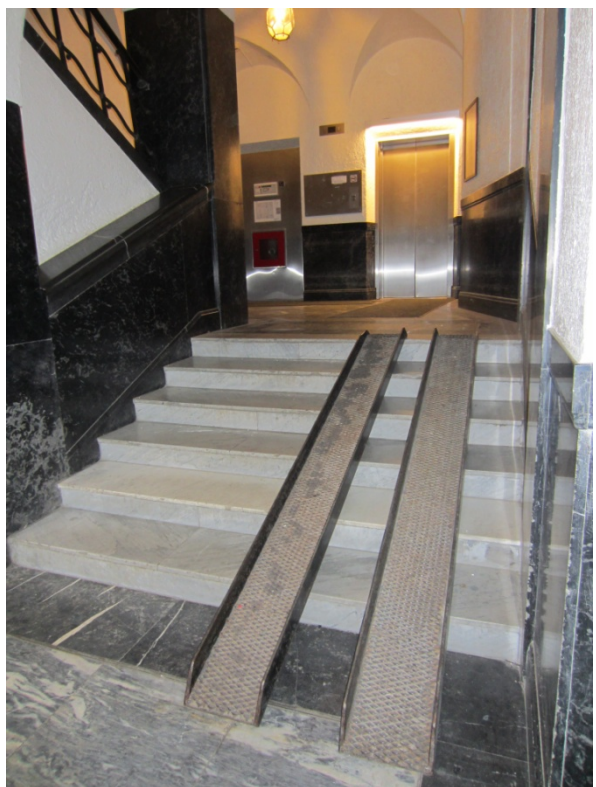
For å komme fra inngangsdøren til heisen må man forsure en trapp på seks trinn. I Tollbugaten er det etablert mobile ramper som gjør det mulig å komme seg forholdsvis trinnfritt opp trappen og til heisen.

| <b>Utførte tiltak for økt tilgjengelighet</b> | <ul style="list-style-type: none"> <li>• Det er blitt installert nye heiser i eksisterende heissjakter.</li> <li>• Det er blitt etablert en mobil rampeløsning for å forsere trappen fra hovedinngangen til heisen.</li> </ul> |

| <b>Tiltakenes styrke og svakhet i forhold til økt tilgjengelighet</b> | <p>☺ Inngangene til boligene er trinnfrie fra gateplan.</p> <p>☹ For å komme fra inngang til heis må man forsere en trapp på seks trinn.</p> <p>☺ I inngangen fra Tollbugaten gjør en mobil rampe det mulig å komme seg opp trappen og til heisen.</p> <p>☺ Trappen mellom inngangspartiet og heisen er i en annen farge enn gulvet, og overgangen mellom gulv og trapp blir derfor markert.</p> <p>☺ Heisen muliggjør trinnfri tilgang til alle etasjene.</p> <p>☺ Heisdørene åpnes automatisk.</p> |

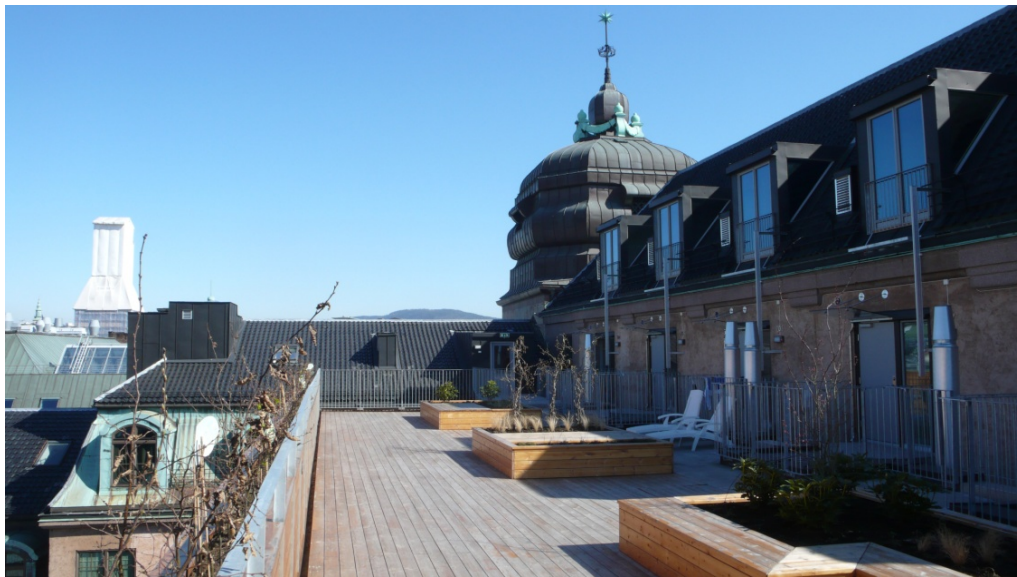
Det nye heishuset på taket ligger på gårdsroms-siden av mønet og er trukket inn på eksisterende takflate. Det er ikke høyere enn mønet, og har samme fargeholdning som takflaten.

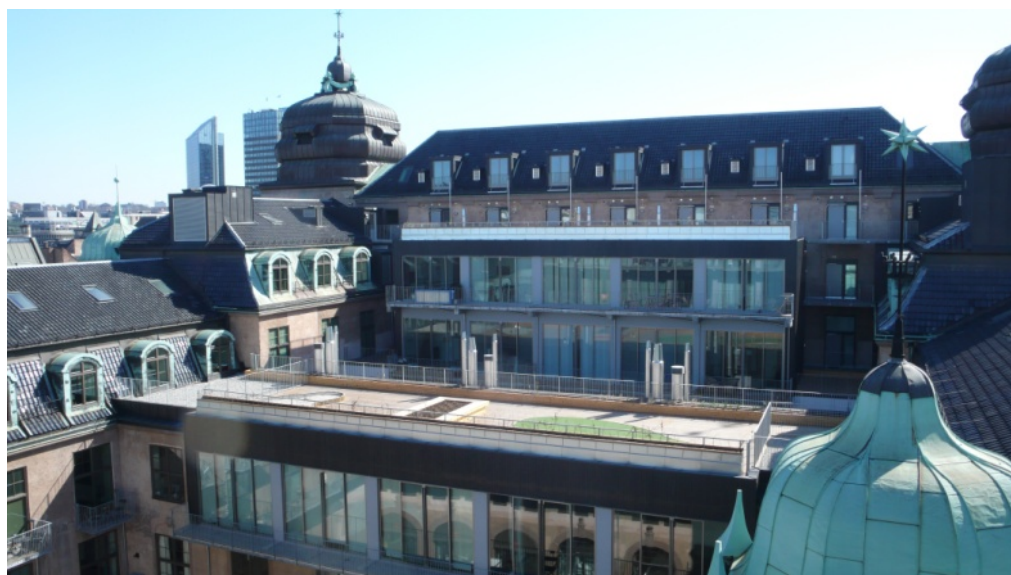
Det nye heishuset med oppbygg over tak bryter visuelt inn i takformen og opplevelsen av hjørnetårnene og arkitekturen generelt. Bildet viser at heishus over tak er utfordrende i forhold til tilpasning.

| <b>Tiltakenes styrke og svakhet i forhold til verneverdi</b> | <p>☺ Nye heiser er installert i allerede eksisterende heissjakter.</p> <p>☹ Opprinnelige heisdører er ikke bevart.</p> <p>☺ De to nye heishusene på taket ligger inn mot gårdsrommet og går ikke over mønehøyden.</p> <p>☹ De nye heishusene bryter takflaten og forstyrrer opplevelsen av hjørnetårnene.</p> |

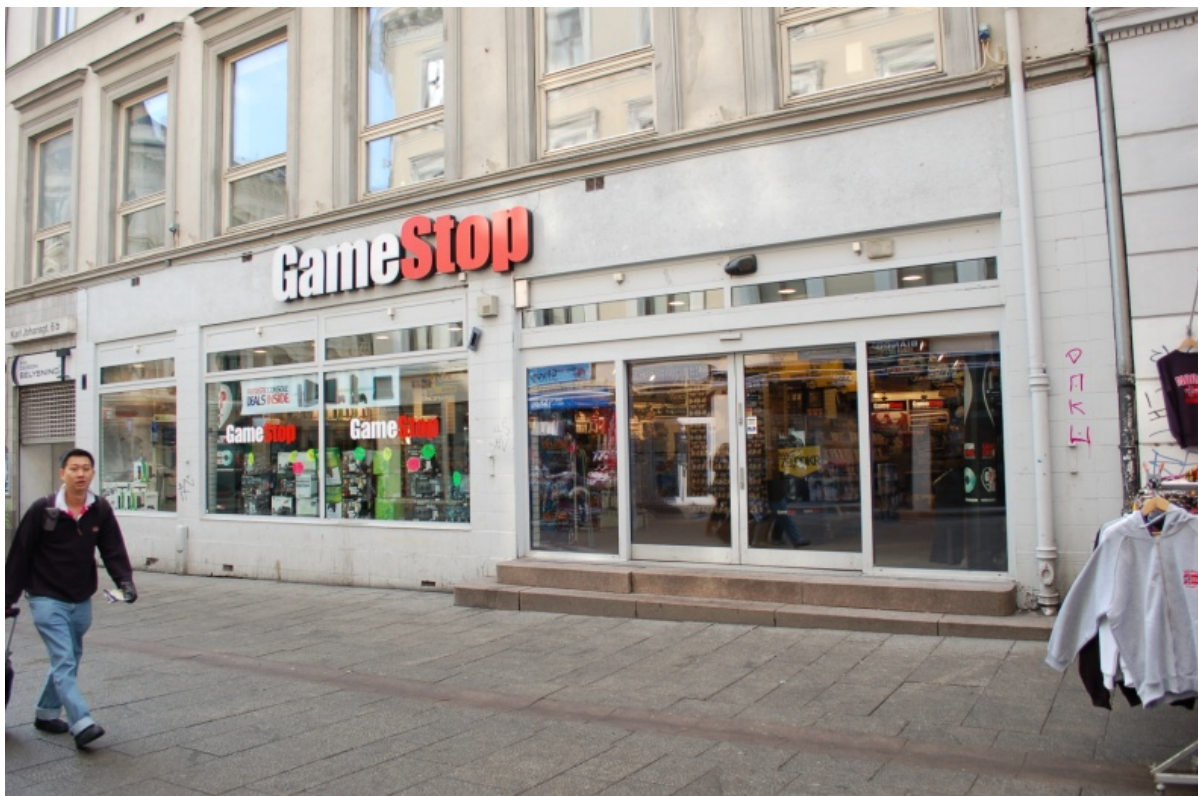
I murgårdene på Karl Johans gate er mange av 1. etasjene endret og har mistet sitt opprinnelige preg. I dette eksemplet, hvor heller ikke trappene er opprinnelige, er endringsmulighetene store, både fra et verne- og et tilgjengelighetsperspektiv.

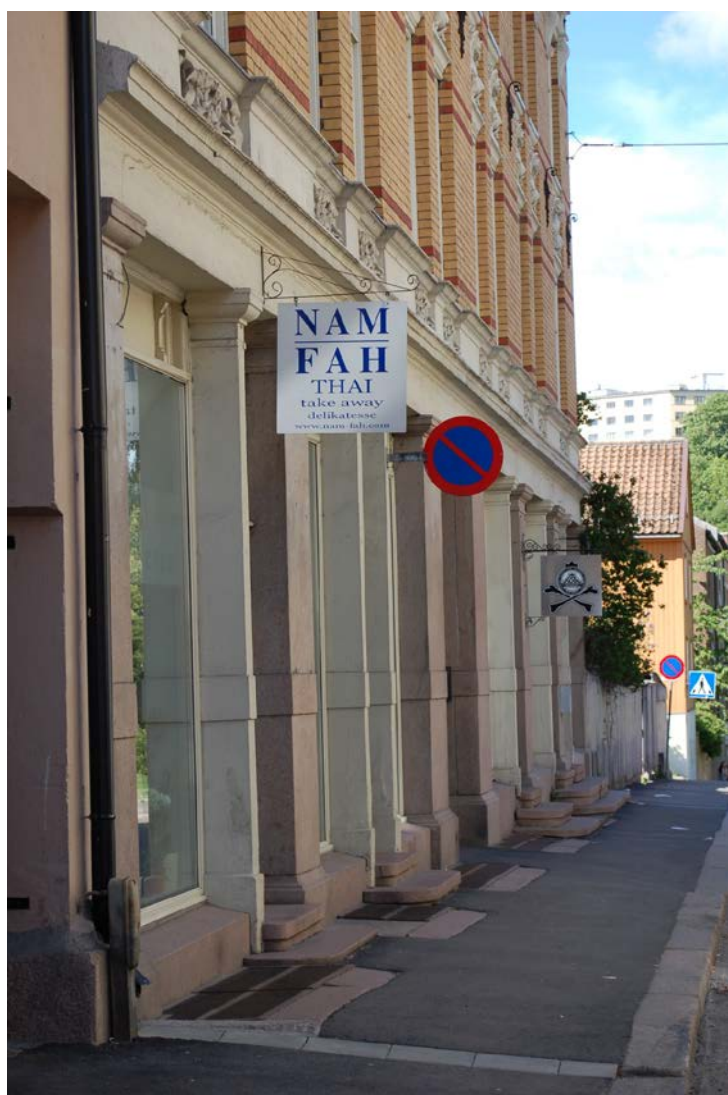
På denne murgården i Nordre gate er flere av inngangspartiene med foranliggende granittrapper bevart. Inngangspartiernes helhetlige uttrykk gjør at de vil være sårbare for endringer.

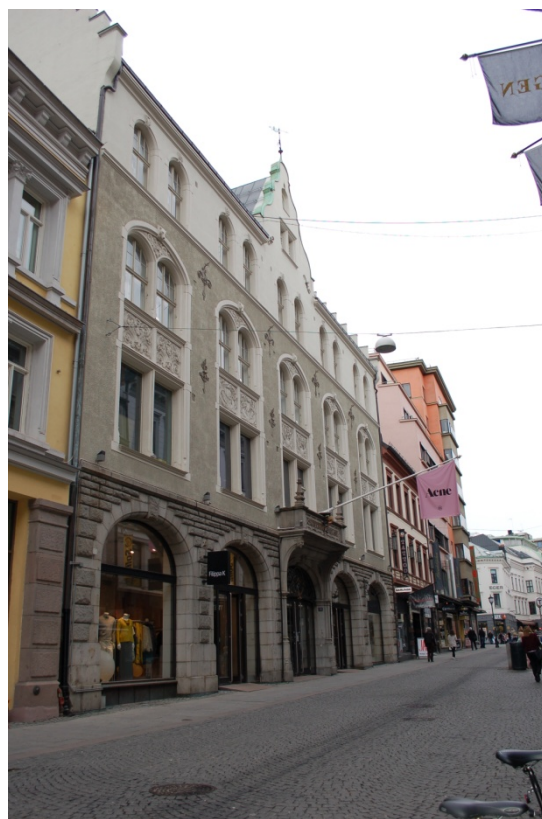
Øvre Slottsgate 11 har et butikklokale på hver side av den midtstilte hovedinngangen. Trinnfrie innganger til hver av butikklokalene er blitt etablert ved at to av vinduene er blitt definert som dører. Endringene har i hovedsak opprettholdt fasadens symmetri.

| <b>Utførte tiltak for økt tilgjengelighet</b> | <p>På hver side av den midtstilte hovedinngangen:</p> <ul style="list-style-type: none"> <li>• De to nærmeste vinduene på hver side av den midtstilte hovedinngangen er blitt fjernet og to nye inngangsdører er blitt satt opp. Inngangsdørene er blitt nye hovedinnganger til de respektive butikklokalene.</li> <li>• Nye dører er blitt senket til litt over bakkenivå.</li> <li>• Enkle rampeformede heller er blitt etablert for å forsere lave høydeforskjeller til inngangene.</li> <li>• En trinnfri stigning er blitt etablert fra inngangspartiene og videre inn i lokalene.</li> <li>• Det er blitt etablert belysning i bakken på hver side av inngangene.</li> <li>• Dører tilkoblet automatiske døråpnere er blitt satt inn.</li> </ul> |

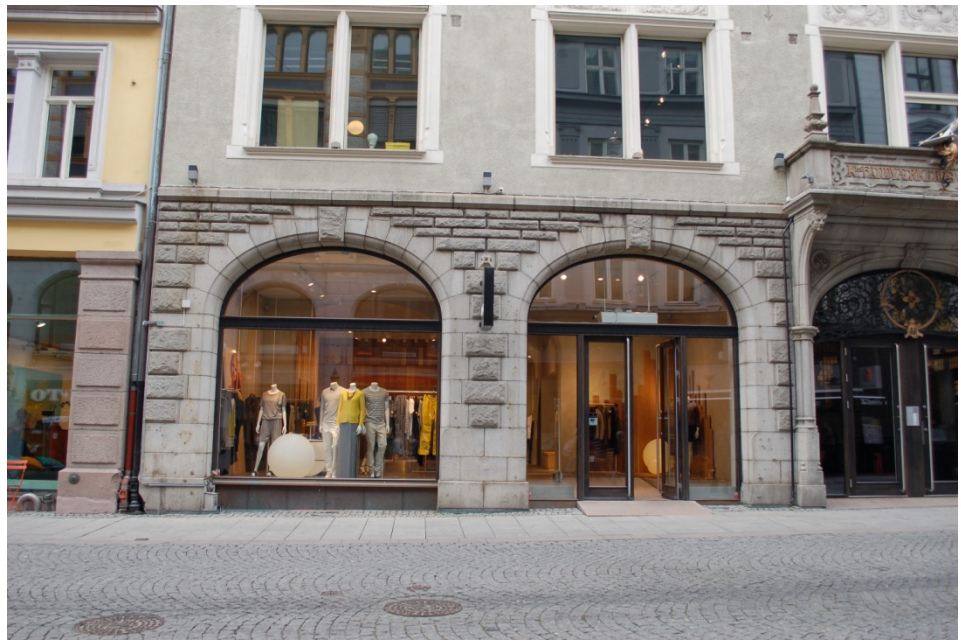
Til tross for at man har etablert ny inngang gjennom opprinnelig vindu, har man bevart bygningens opprinnelige symmetri. Kombinasjonen av lavt vindu og terreng som øker slakt i vinduets favør, har gjort inngrepet mer gjennomførbart.

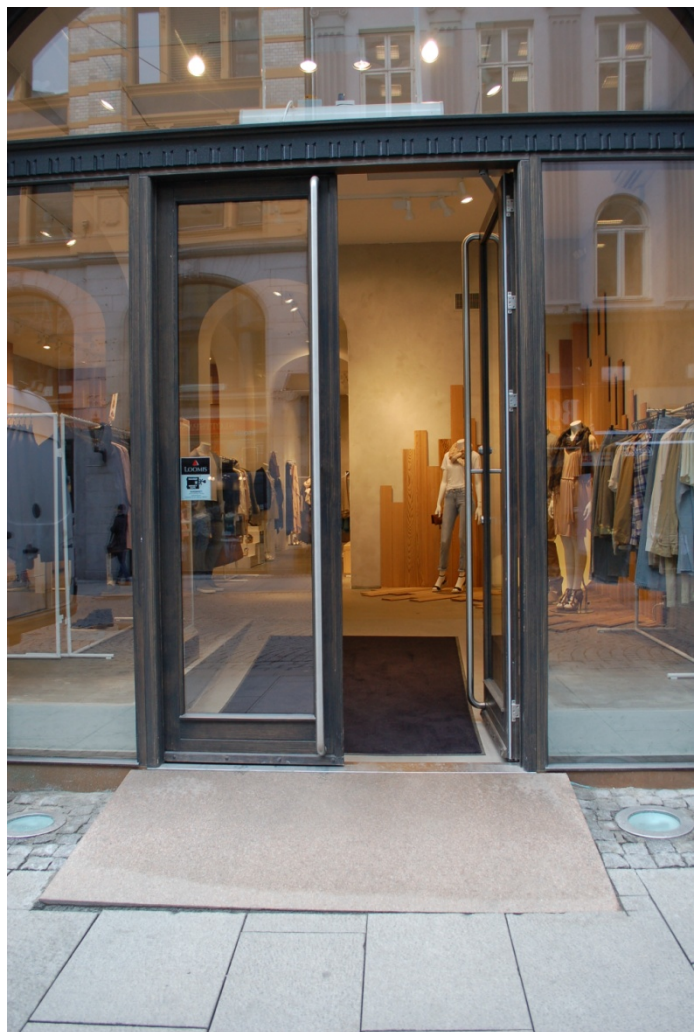
Tilføyelsen er tilpasset, men rampens rødlike farge gjør den også tydelig som kontrast. Fra et tilgjengelighetsperspektiv ligger det en fare i at overgangen mellom fortau og rampe ikke er godt nok markert.

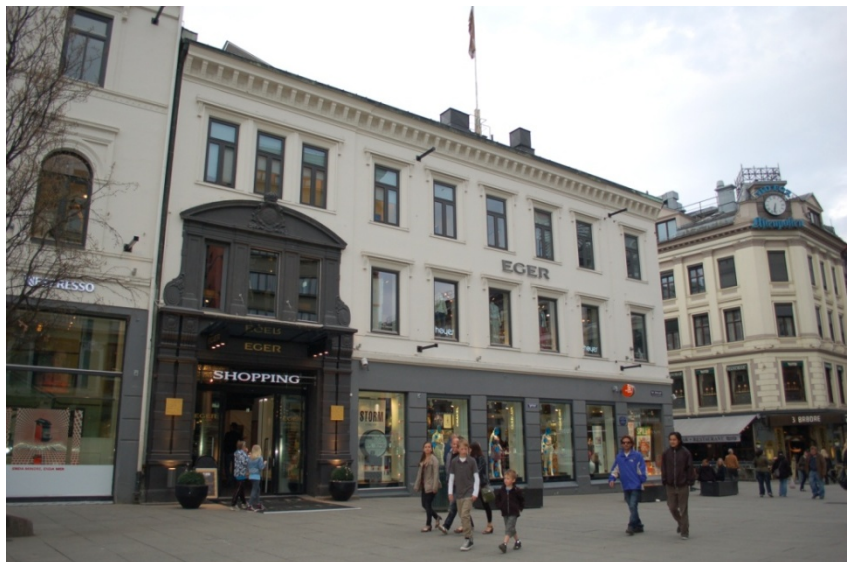
Eger Shopping med trinnfri adkomst fra Karl Johans gate 23b på Egertorget. Hovedinngangen leder inn til rulletrapp, heis og den indre passasjen.

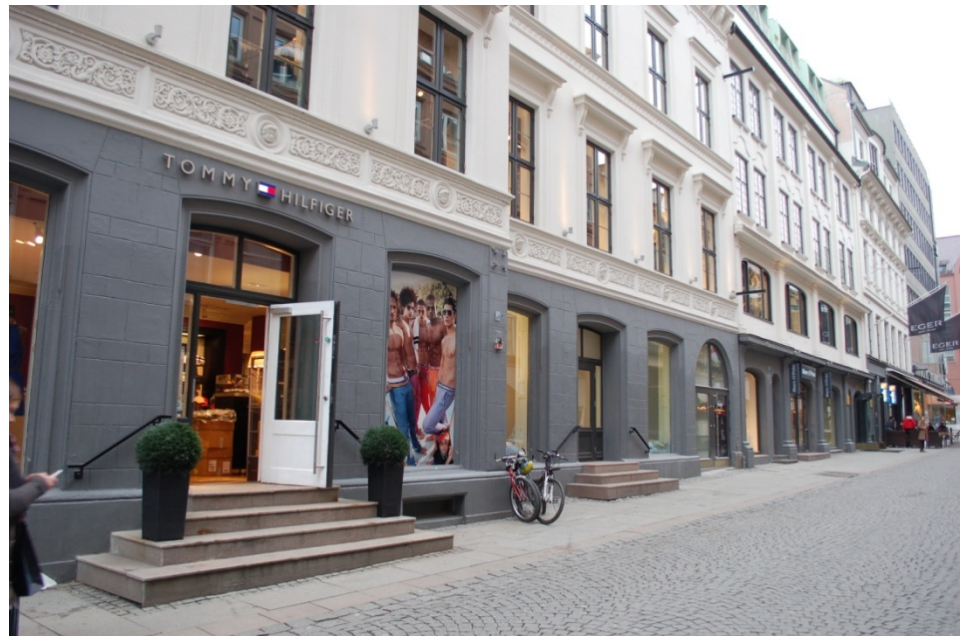
Mot Øvre Slottsgate er innganger med trapper bevart som direkte adkomst til butikkene. Butikkene kan likevel nås trinnfritt gjennom den innvendige passasjen og en trappefri inngang fra gateplan. Både hensyn til vern- og tilgjengelighet er dermed oppnådd. Plantene på trappen er plassert foran håndløperne på veggen. Dette forhindrer bruk og synlighet av disse, og kunne med fordel vært utelatt.

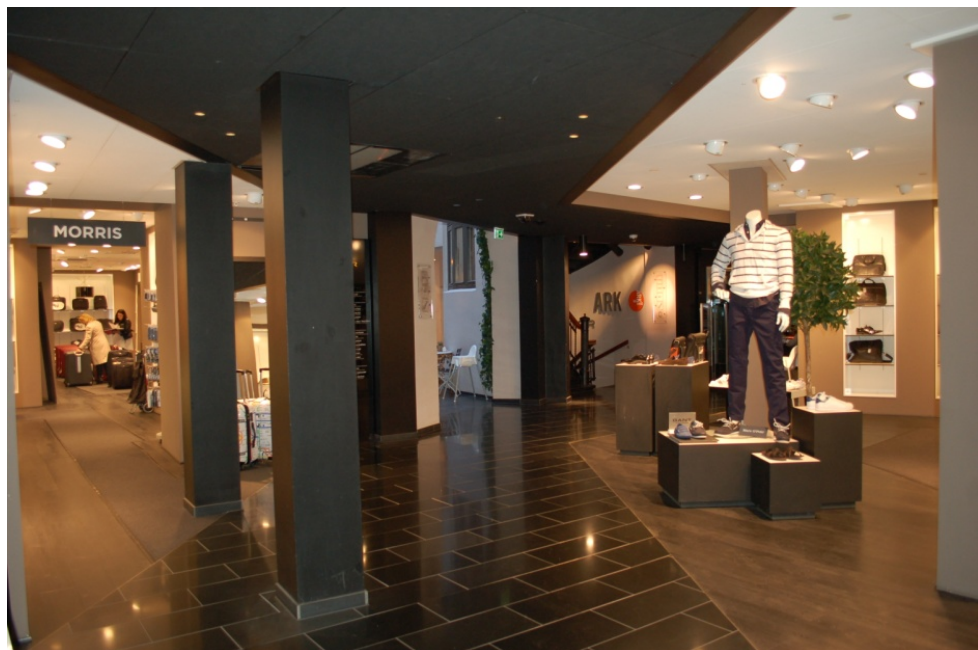
Den innvendige passasjen har ulik material- og fargebruk i gulv og flater. Dette gir en viss kontrast, men kontrastene kunne med fordel vært større. Belysningen kan også forbedres.

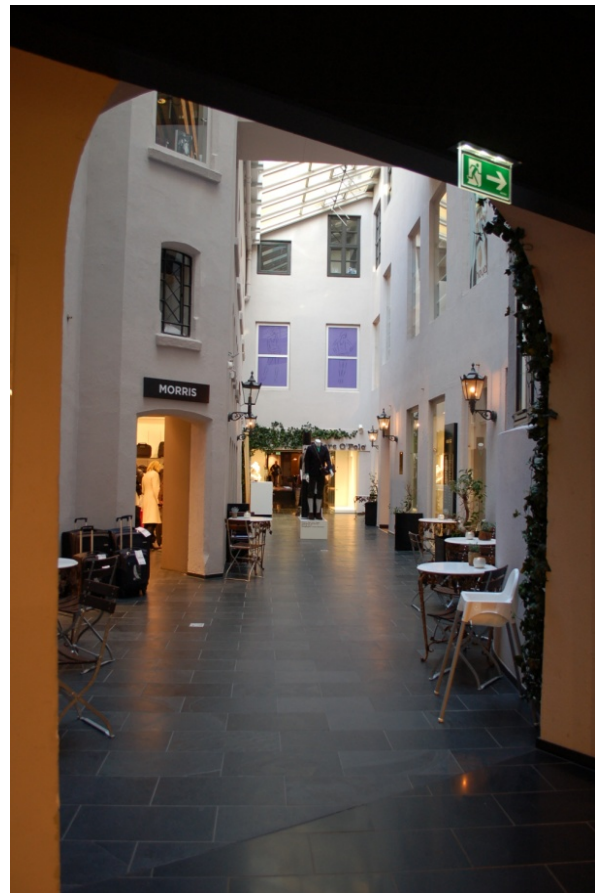
Det tidligere gårdsrommet i Øvre Slottsgate 25 er del av kvartalenes gjennomgående passasje. Lyset ovenfra og fargekontraster mellom gulv og vegger gjør dette rommet forholdsvis enkelt å orientere seg i. En ytterligere forbedring av tilgjengelighet vil vært å etablere taktile markeringer foran innganger og eventuelle utstillinger i rommet.

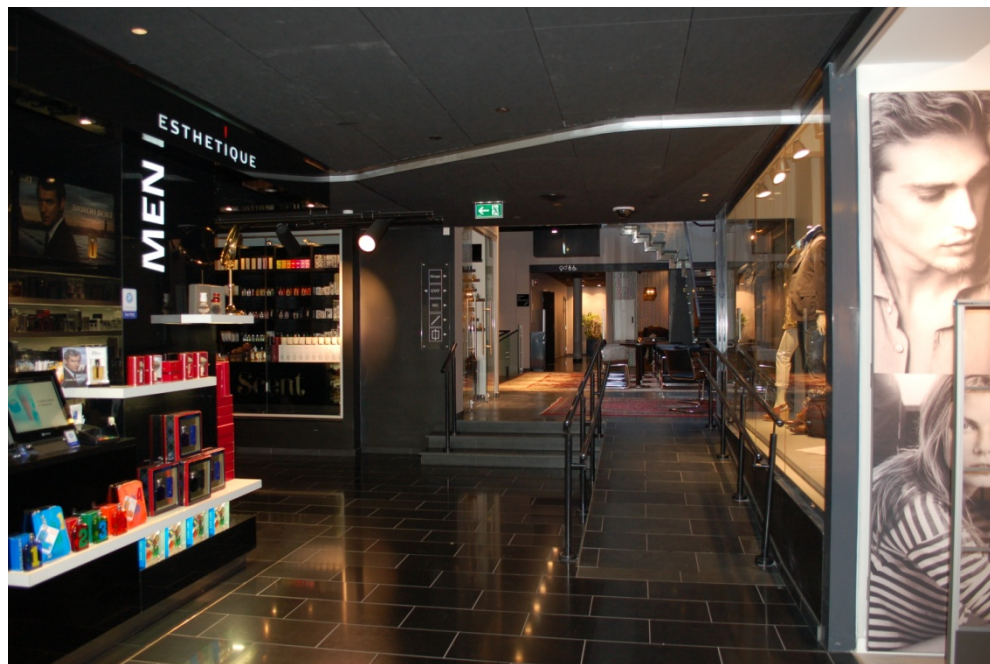
Rampen har tosidig rekkverk som tar mye visuell plass i rommet. Ved å ta bort venstre rekkverk vil rampen i større grad bli en del av gulvdekket, og den visuelle opplevelsen av rommet roligere.

Ved å innføre taktile elementer i gulvdekket foran trapp og rampe, vil disse bli mer tilgjengelige for alle.

| <b>Forslag til forbedring</b> | <p>Følgende punkter kan utbedres uten at bygningenes samlede verneverdi blir forringet:</p> <ul style="list-style-type: none"> <li>• Tydeligere kommunikasjon ved inngangspartiet og på informasjonsskiltene innendørs.</li> <li>• Markere innganger ved hjelp av taktile punkter.</li> <li>• Etablere tydeligere ledelinjer i lokalene med større kontraster mellom passasjens og de enkelte lokalenes gulvdekke. Synliggjøre søyler og vertikale elementer med eksempelvis kontrasterende elementer/farger.</li> <li>• Forbedre belysning.</li> <li>• Etablere taktile markeringer på trappetrinn innendørs.</li> <li>• Det tosidige rekkverket ved rampen inne i passasjen i Øvre Slottsgate 27 kan bli visuelt roligere ved å ta bort venstre rekkverk mot trappetrinn.</li> </ul> |

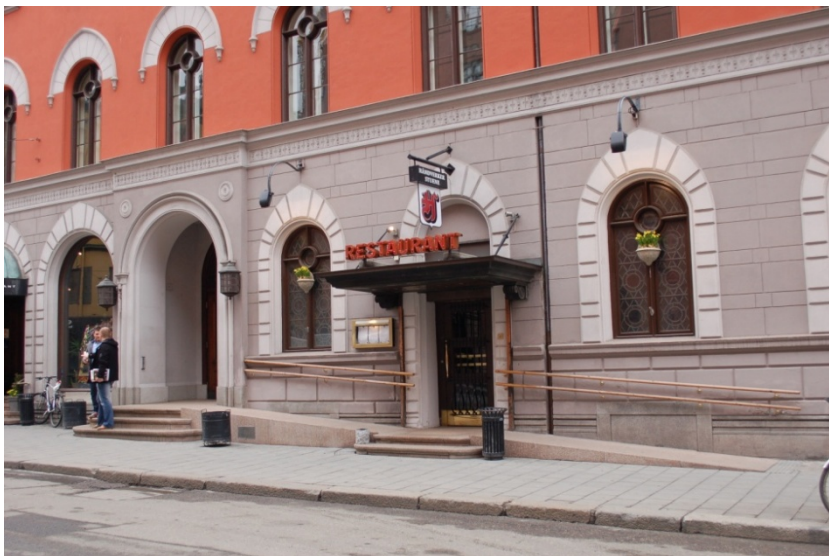
I Rosenkrantz` gate 7 er trappene blitt endret og flyttet ut mot fortauet og bundet sammen av en rampeløsning. Rampen er et klart additivt element samtidig som den oppleves godt integrert i fasadens arkitektur.

| <b>Utførte tiltak for økt tilgjengelighet</b> | <ul style="list-style-type: none"> <li>• Det er etablert en rampe langs deler av veggen som binder to trapper sammen. De nye trappene er trukket lengre ut i gaterommet, slik at rampen er blitt en del av dem. Rampen har opphøynet kant på venstre side slik at man ikke ruller fra rampen og ned på fortauet.</li> <li>• For å tilfredsstille krav om fri fortausbredde er de eldre, men ikke opprinnelige trappene, blitt byttet ut.</li> <li>• Det er etablert taktile markeringer på begge trapper, med markeringer for øverste og nederste trinn.</li> <li>• Taktile markeringer er blitt etablert på reposet.</li> <li>• Doble håndlister er blitt festet på veggen.</li> <li>• Begge dører har automatisk døråpner.</li> <li>• I entreen ved inngangen til konferansesenteret har gulvet trinnfri entré mot trapperom med heis. Her er tidligere trappesatser blitt fjernet.</li> <li>• Den samme entreen har kontrastfarger mellom gulv og vegg.</li> </ul> |

| <b>Tiltakenes styrke og svakhet i forhold til økt tilgjengelighet</b> | <p>☺ Rampen er integrert i trappen.</p> <p>☺ Rampen har en forhøyet kant mot fortauet.</p> <p>☺ Dobbel håndløper er montert på veggen.</p> <p>☹ Håndløperen går ikke helt opp til repositet.</p> <p>☹ Det er ikke etablert rekkverk på den siden av rampen som vender mot fortauet.</p> <p>☹ Trappene mangler rekkverk.</p> |

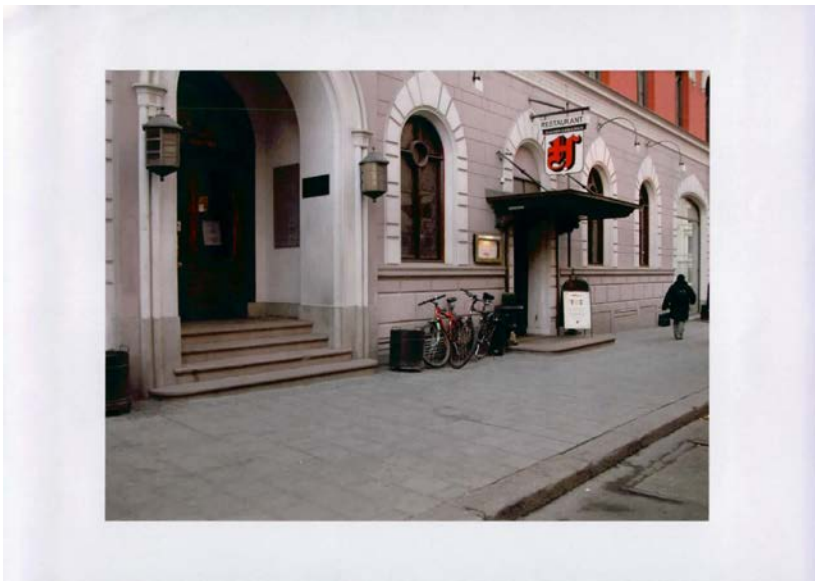
Bildet viser inngangspartiene før tilgjengelighets-tiltakene ble utført i 2008. For å tilfredsstille krav om fri fortausbredde, måtte den ene trappens trinnhøyde opp. Den eldre, men ikke opprinnelige trappen ble derfor byttet ut.

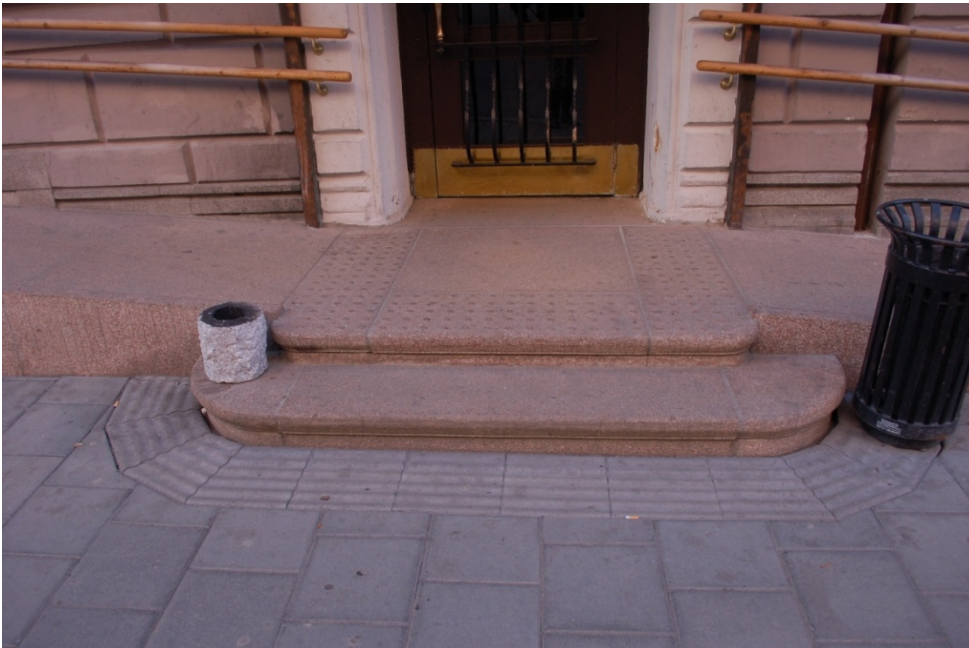
| <p>Ankomst til trapp og inngang har taktile markeringer. Håndløpere på rekkverk går inn på omramningen rundt døren og forstyrrer opplevelsen av denne. Rekkverket kunne med fordel vært avsluttet rett før dørens omramning.</p> | |

| <b>Forslag til forbedring</b> | <p>Følgende punkter kan utbedres uten at bygningens samlede verneverdi blir forringet:</p> <ul style="list-style-type: none"> <li>• Håndløperne burde vært avsluttet tidligere, da de griper inn i den buete, kvaderoppdelte dørportalen.</li> <li>• Male håndløperne grå, eller oppføre dem i et annet materiale, for å bevare helhetsinntrykket.</li> <li>• Etablere taktile punkter eller markeringer for hvert trappetrinn.</li> </ul> |

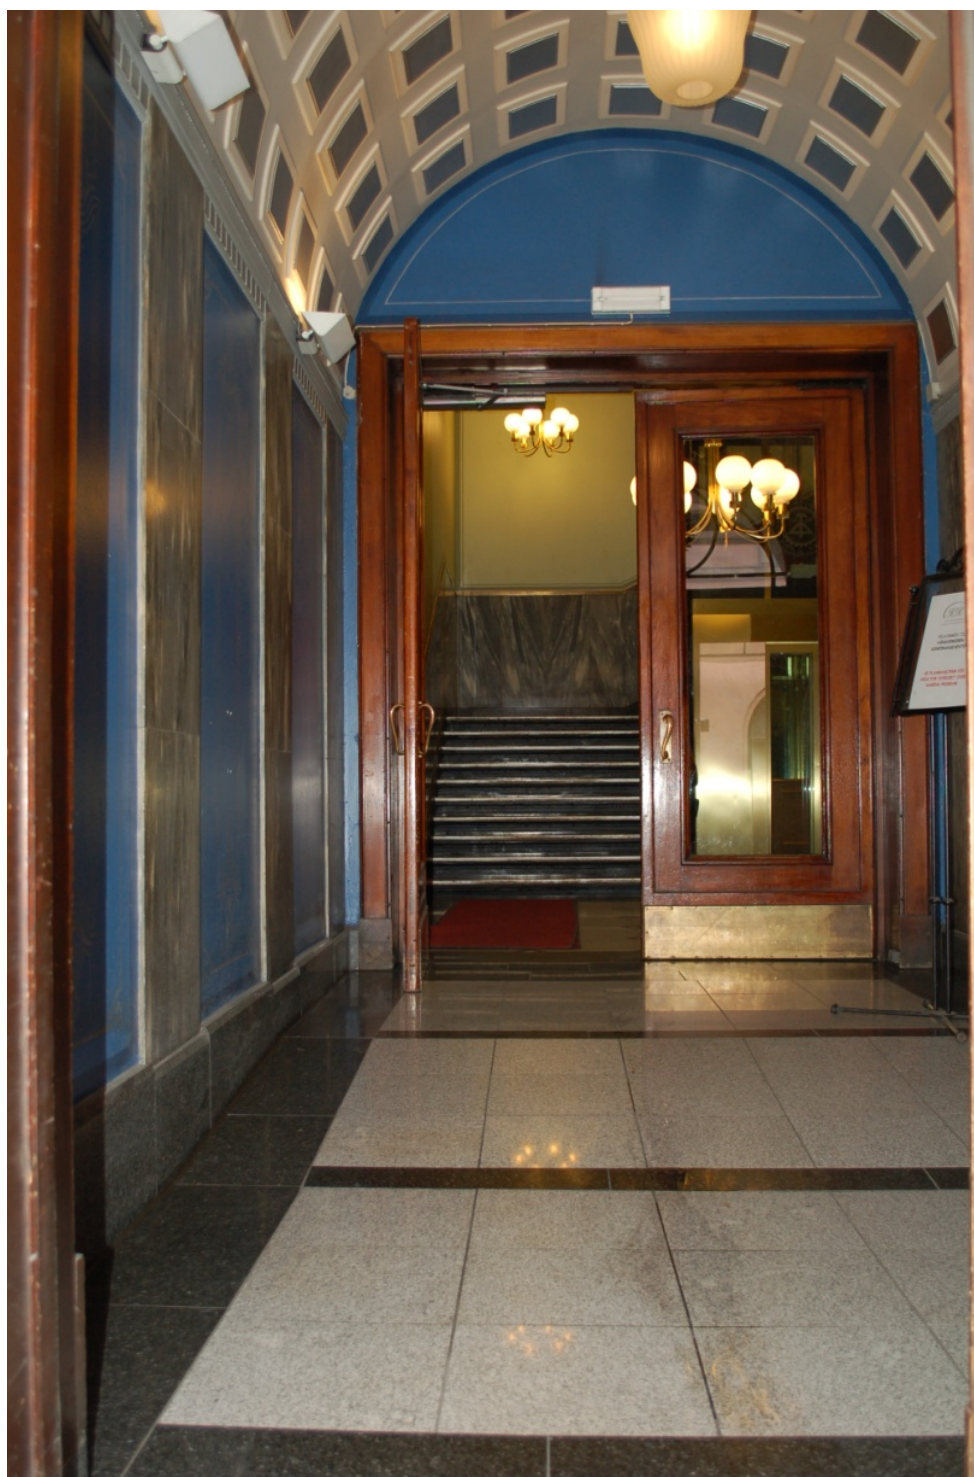
I konferanse-senterets entré er det fjernet en trapp og en stigning er etablert. Man kan derfor komme seg trinnfritt fra konferansesalens hovedadkomst til heisen i neste rom.

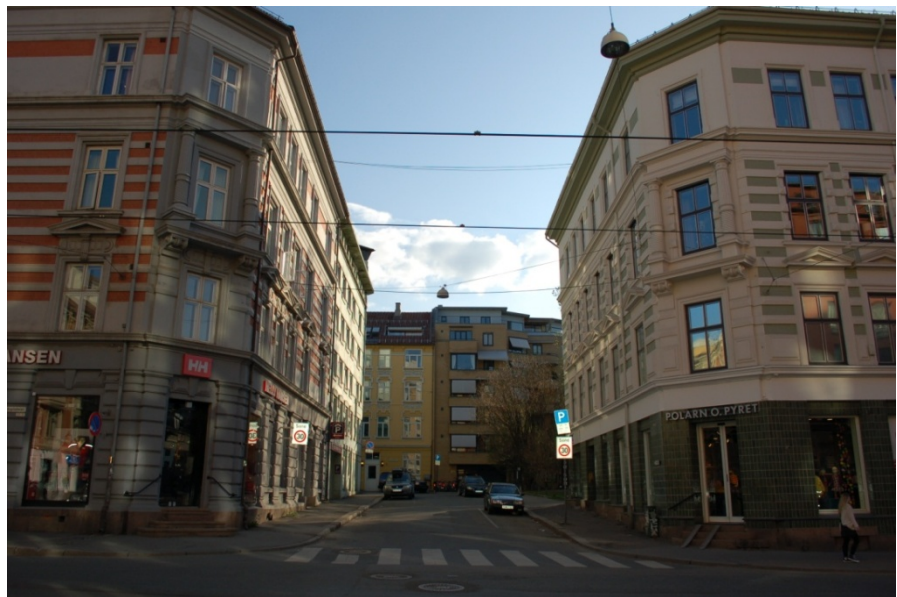
Bogstadveien 19a, til høyre i bildet er speilsymmetrisk med nabogården. Hjørneinngangen er derfor viktig å beholde slik at symmetrien opprettholdes.

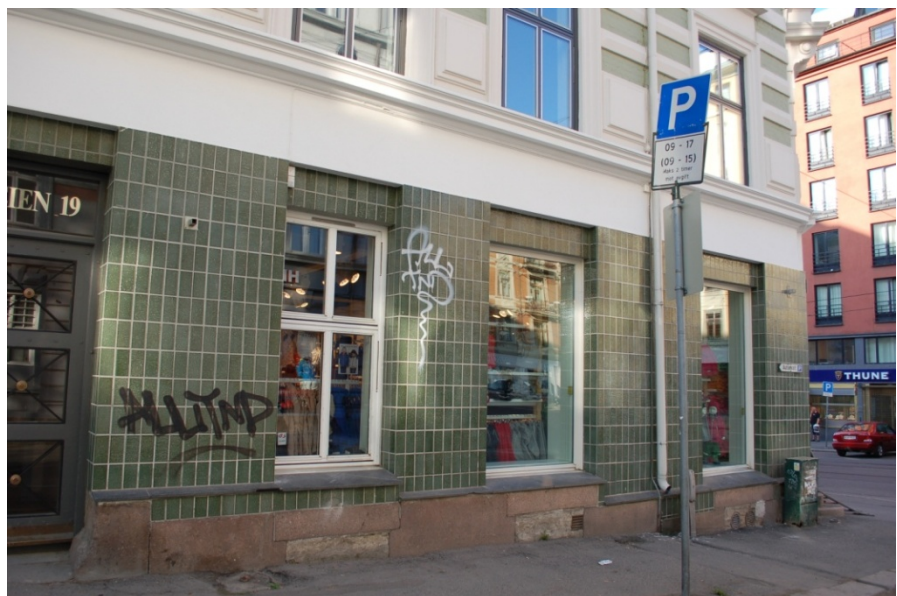
For å installere inngangsdør med trinnfri adkomst til butikklokalet, skal krysspostvinduet (t. v.) fjernes og vindusåpningen utvides i underkant.

| <b>Planlagte tiltak for økt tilgjengelighet</b> | <ul style="list-style-type: none"> <li>Fjerne et vindu med krysspост mot Dronning Astrids gate, utvide vindusåpningen i underkant og installere ny inngangsdør.</li> </ul> |

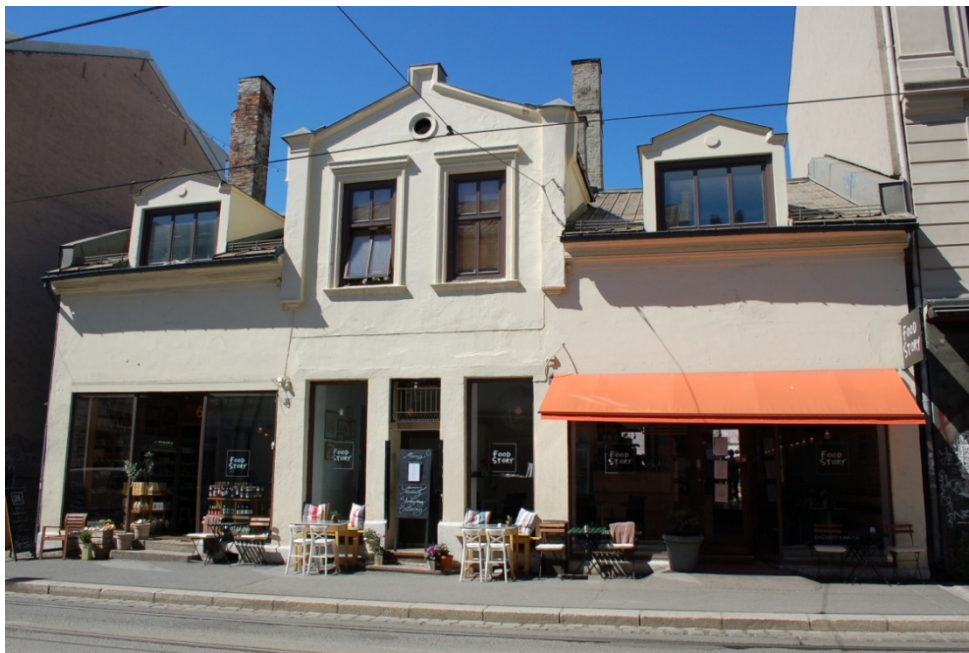
Thorvald Meyers gate 61 har tre innganger, hvor den lengst til høyre er gjort mer tilgjengelig med en rampeløsning inn til Food Storys restaurantlokale. De andre to inngangene er beholdt med foranliggende eldre granitttrapper. Inngangspartiet lengst til venstre går rett inn til butikkdelen av bygningen.
