Oslo kommune  
Byantikvaren

## Veileder for tilgjengelighet til verneverdig bebyggelse i Oslo

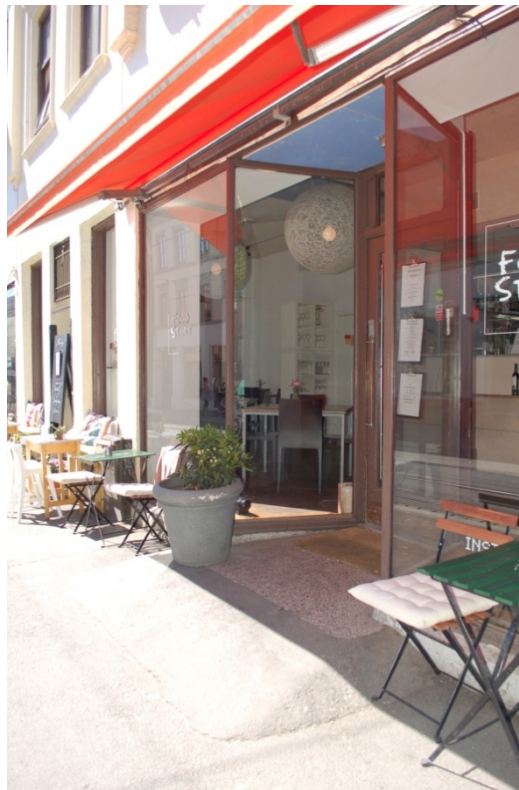
Inngangen til restaurantlokalet er gjort trinnfri ved at granithellen har fått en en skråstilt tilføyelse av asfalt. Dette er en funksjonell, men dårlig, estetisk løsning som bidrar til at opplevelsesverdien knyttet til inngangspartiet blir redusert. Asfaltrampen er reversibel og bør erstattes med en mer estetisk og kvalitativ god løsning.

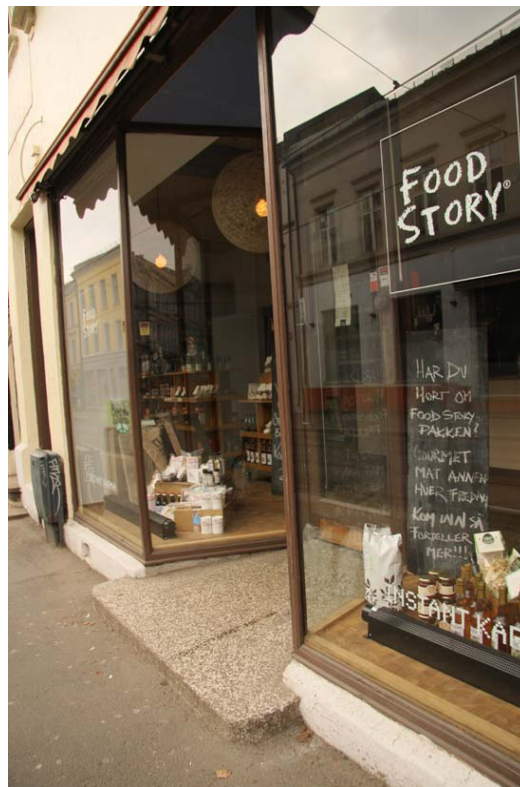
Granithellen før den fikk "asfalttilføyelsen".

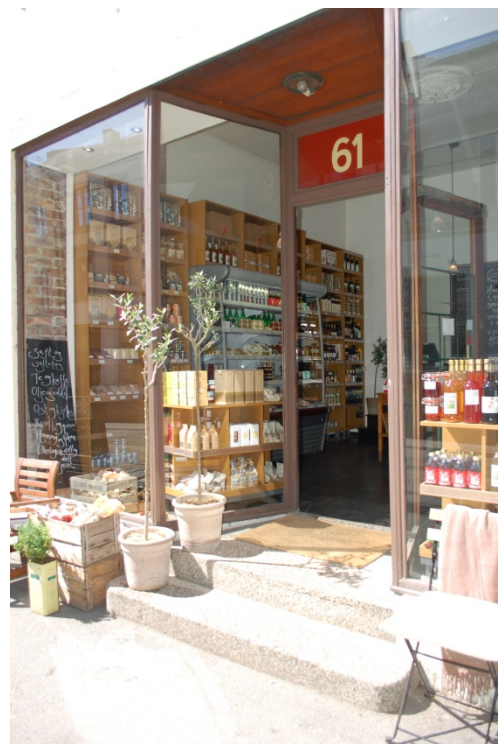
En av bygningens to granittrapper som er bevart. Å fjerne denne, ville redusere opplevelsen av fasaden og bygningens verneverdi. Ved at én av tre innganger er gjort trinnfri fra gate, samtidig som forbindelsen mellom de to lokalene innvendig er trappefri, har det vært mulig å sikre både tilgjengelighets- og vernehensyn.

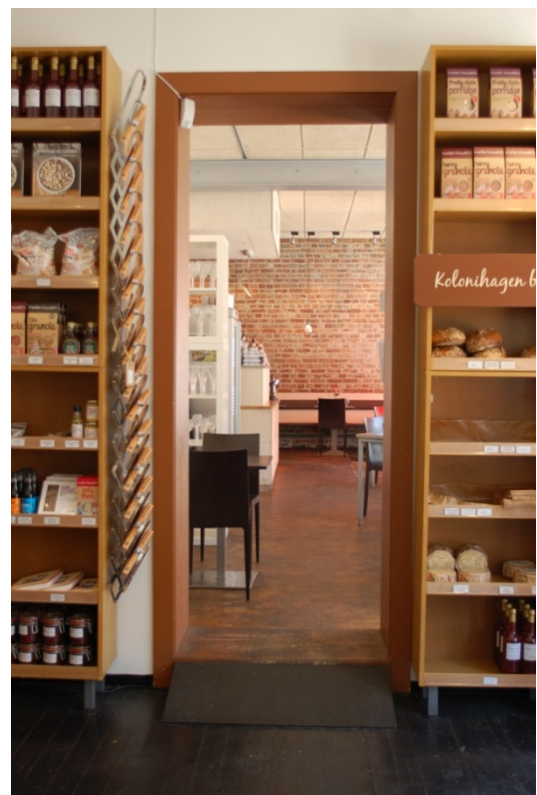
Trerampen mellom restaurant- og butikklokalet gjør tilgangen til butikken tilnærmet trinnfri. Denne løsningen vil bli enda bedre dersom trerampen gjøres litt mindre bratt og får en mindre midlertidig karakter i materialbruken. En håndløper i veggåpningen mellom de to lokalene vil gjøre det tryggere for alle.

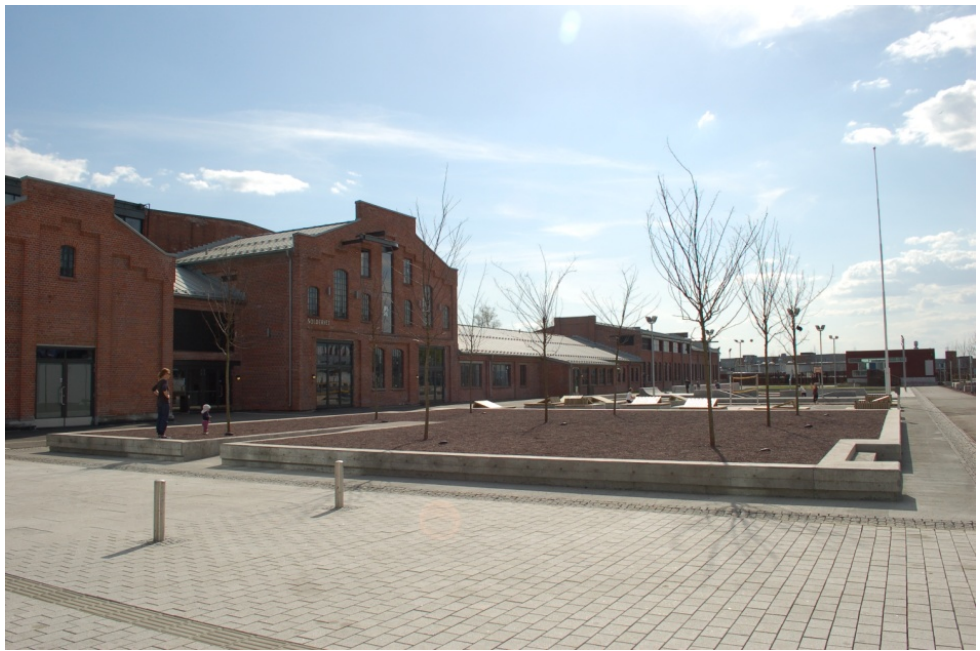
Eldre  
industribygning  
og nye  
uteområder har et  
godt helhetlig  
samspill hvor  
tilgjengelighet for  
alle er påtenkt.

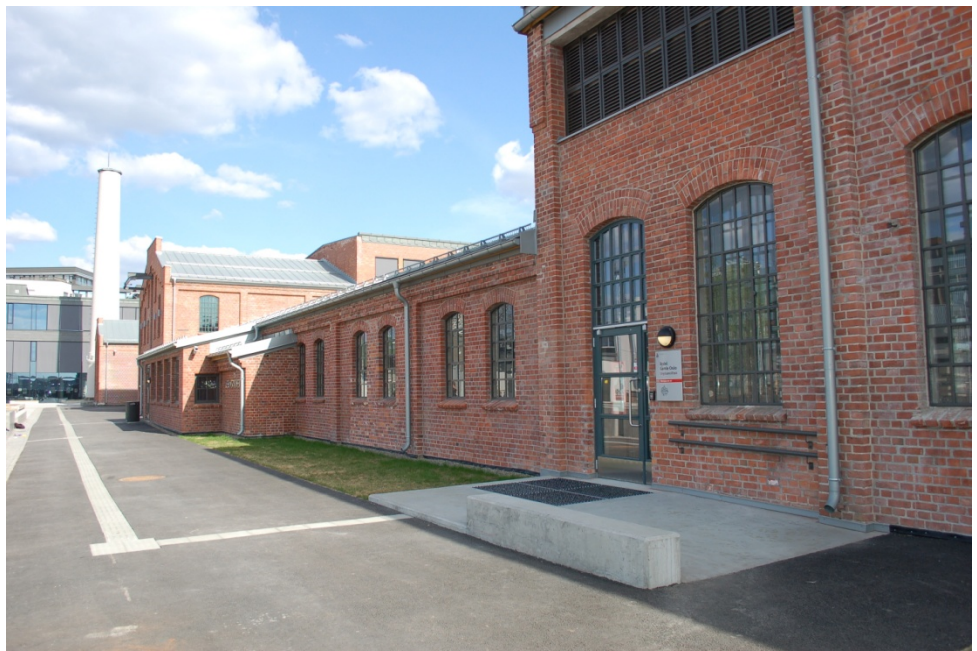
Ledelinjer med  
taktile punkter  
leder gjennom  
gårdsrommets  
adkomst til  
virksomhetenes  
innganger.

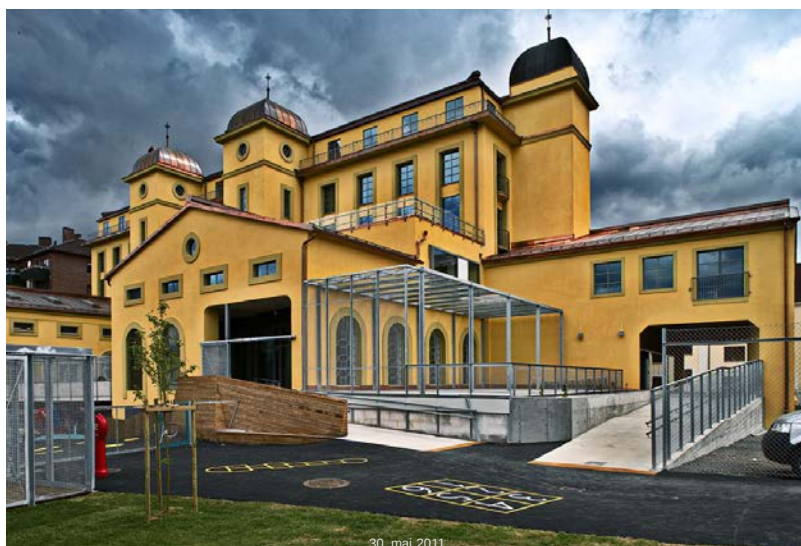
Stavangergata 42 med Margarinfabrikken barnehage sett fra bakfasaden ved Voldsløkka. Ytterst til høyre er rampen som fører til og fra hovedinngangen. Barnevognparkeringen og lekeområdet er til venstre i bildet.

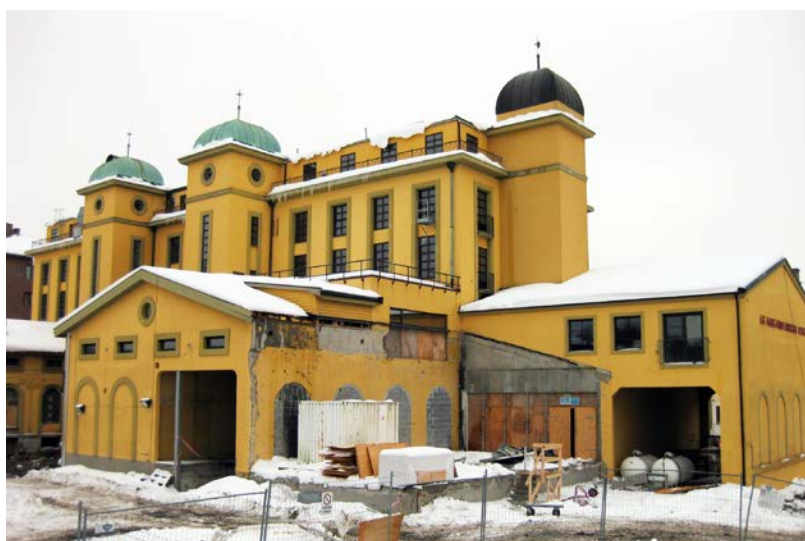
Bildet gir et innblikk i byggeprosessen vinteren 2009. Den nye rampen ble senere etablert i den opprinnelige kjøreporten til høyre i bildet, mens barnevognparkeringen og lekeområdet ble etablert til venstre.

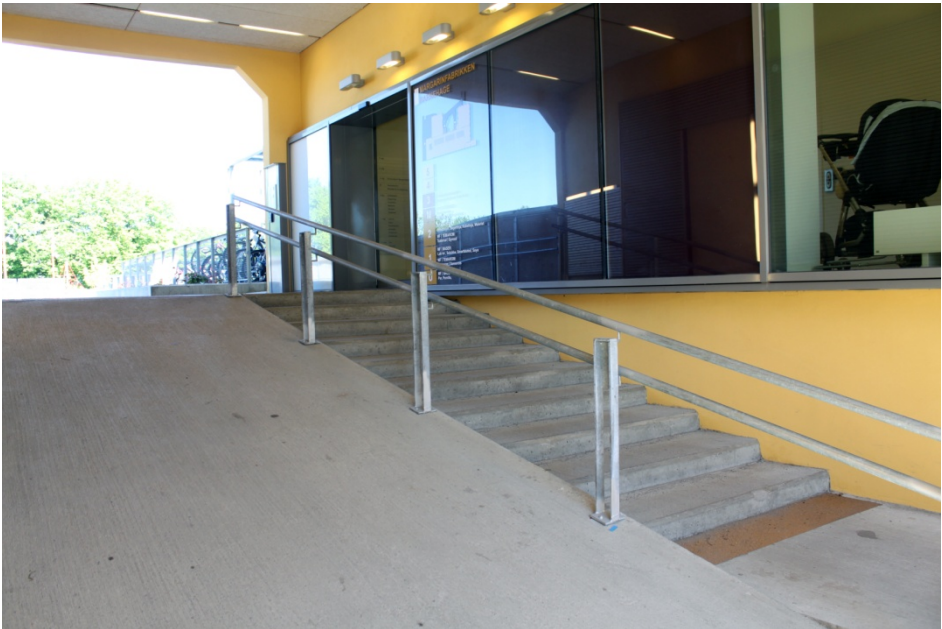
| <p>Rampen går fra gateplan, via barnehagens hovedinngang til høyre i bildet, og over til lekeområdet. Hovedinngangen, som er markert med informasjonsskilt, er trinnfri. Dørene åpnes automatisk.</p> | |

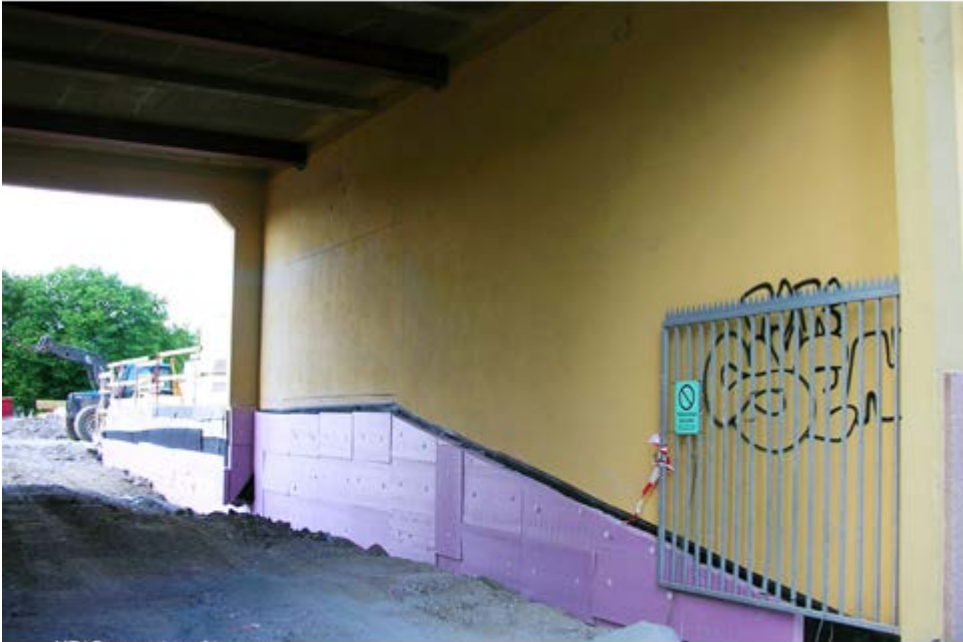
| <p>Kjøreporten før hovedinngangen med rampe ble bygget.</p> | |

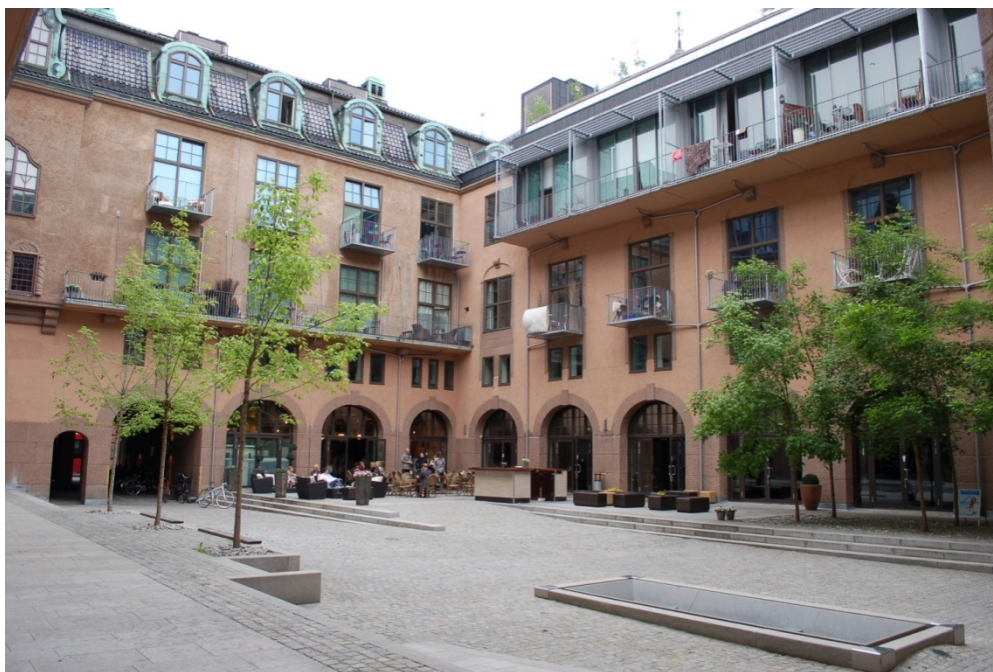
Posthuskvartalets gårdsrom med restauranter, barer og butikker i 1. etasje, og boliger i etasjene over. Rampene muliggjør trinnfri adkomst til virksomhetene. Rampene med tilhørende repos som ligger på begge sider av båkgården, er utarbeidet med utgangspunkt i de opprinnelige lasterampene fra postlastings tid.

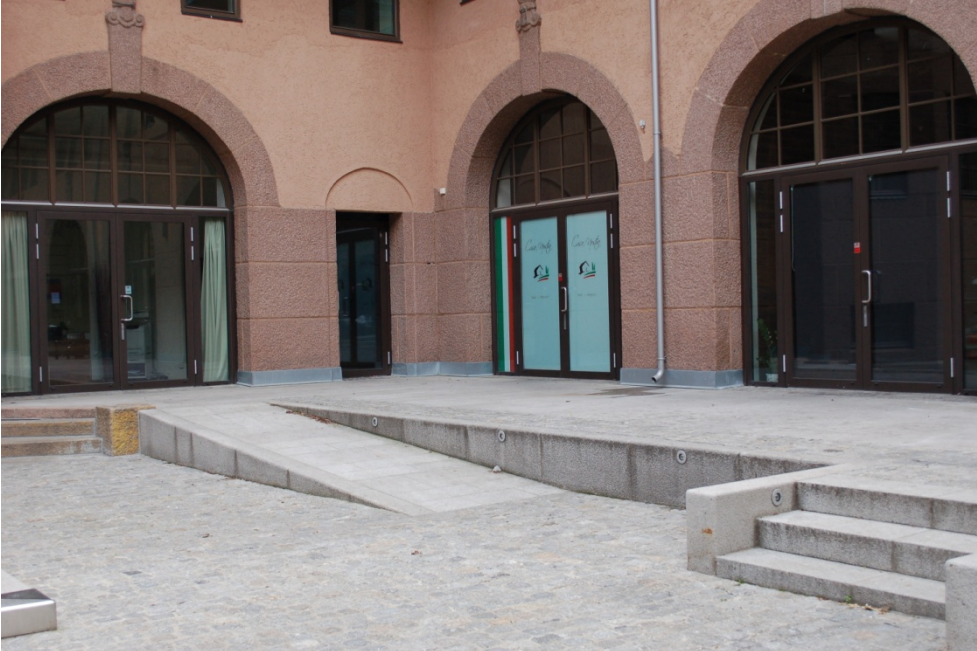
| <p>Trappene har belysning. Også overgangene fra trapp til repos er belyst.</p> | |

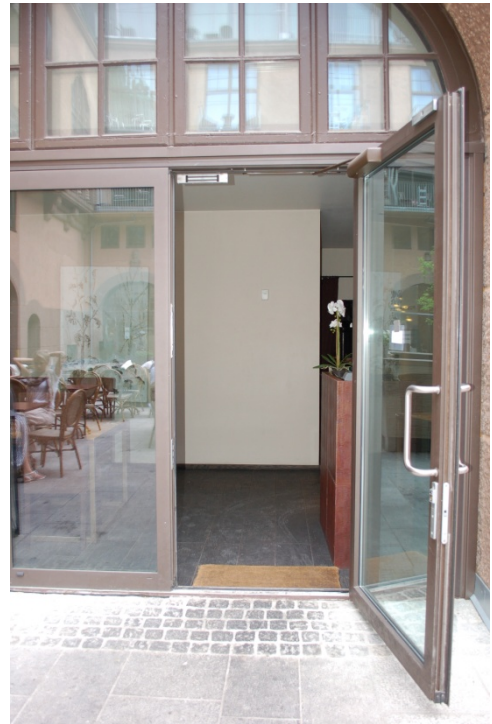
Inngangene til de enkelte virksomhetene er i de opprinnelige vindus- og dørfeltene i fasaden. Inngangene er tilnærmet trinnfrie.

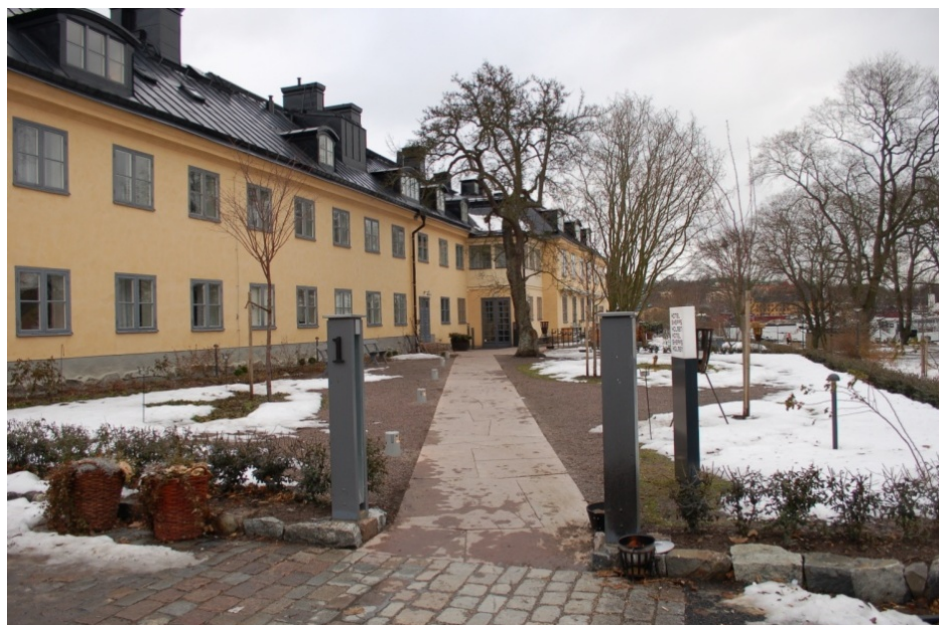
Hotel Skeppsholmens fasade er blitt etablert på den opprinnelige "baksiden" av bygningen, med både parkeringsplass, gangvei, hage og hovedinngang. Bygningens nye hovedinngang har muliggjort trinnfri inngang fra terrengnivå.

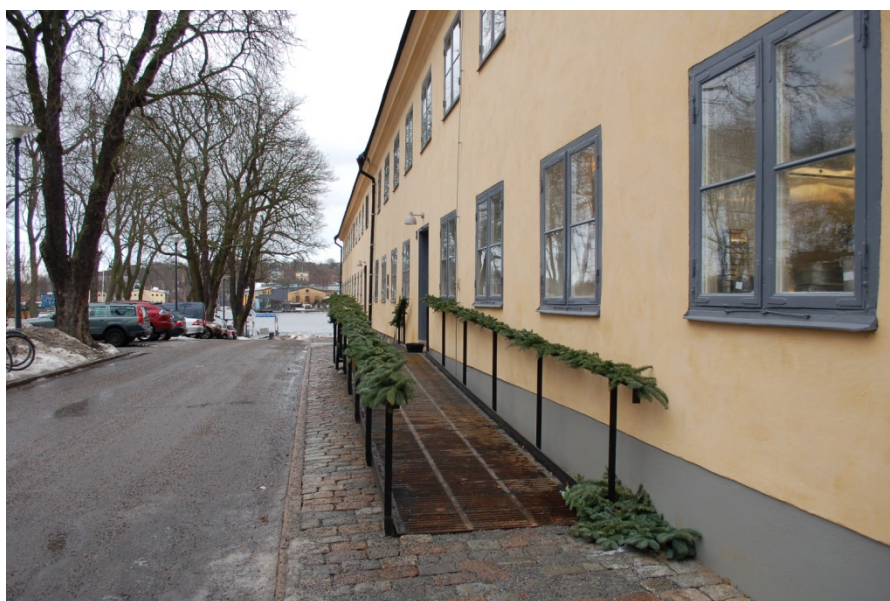
Den opprinnelige inngangen har fått rampe, og ny funksjon som hotellets personal- og vareinngang.

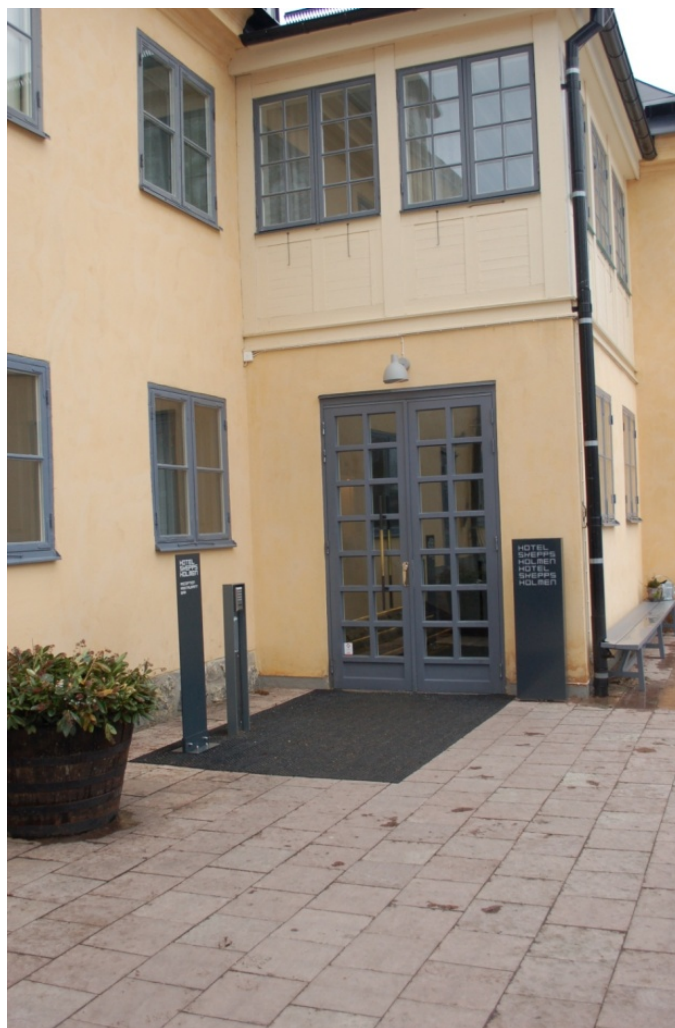
Den nye hovedinngangen er godt synlig med kontraster mellom terreng, vegg og dør. Informasjon og automatisk døråpner er også godt synlig.

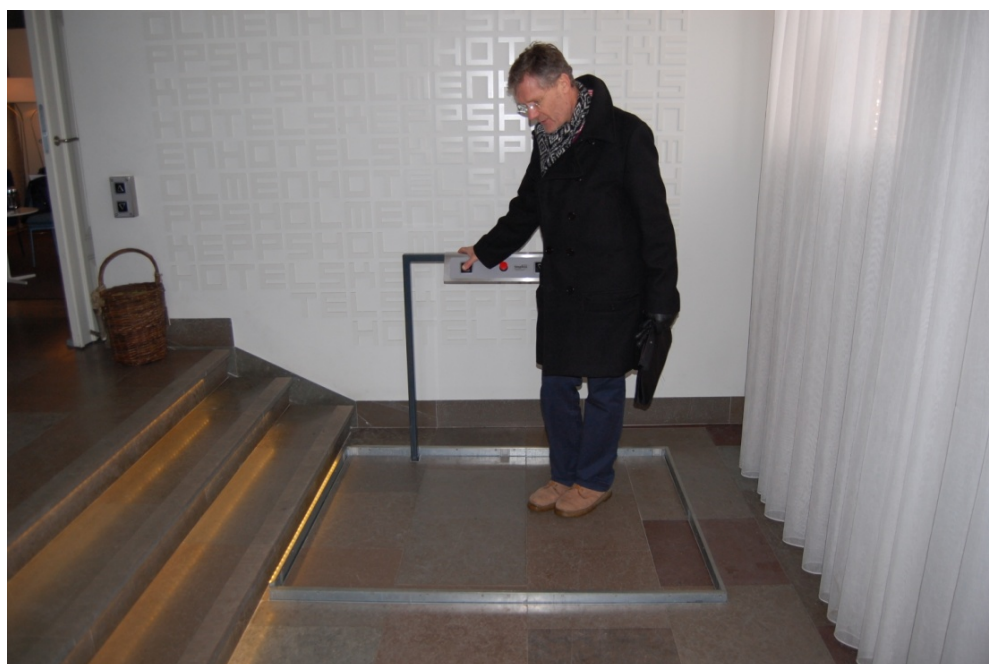
Inne i hotellets entré er løfterampen integrert i gulvet og tar liten fysisk og visuell plass når den ikke er i bruk. Når man trykker på en knapp løfter den tre trinn opp til resepsjonen. Løfterampen har vært en del av prosjektet Design för alla.

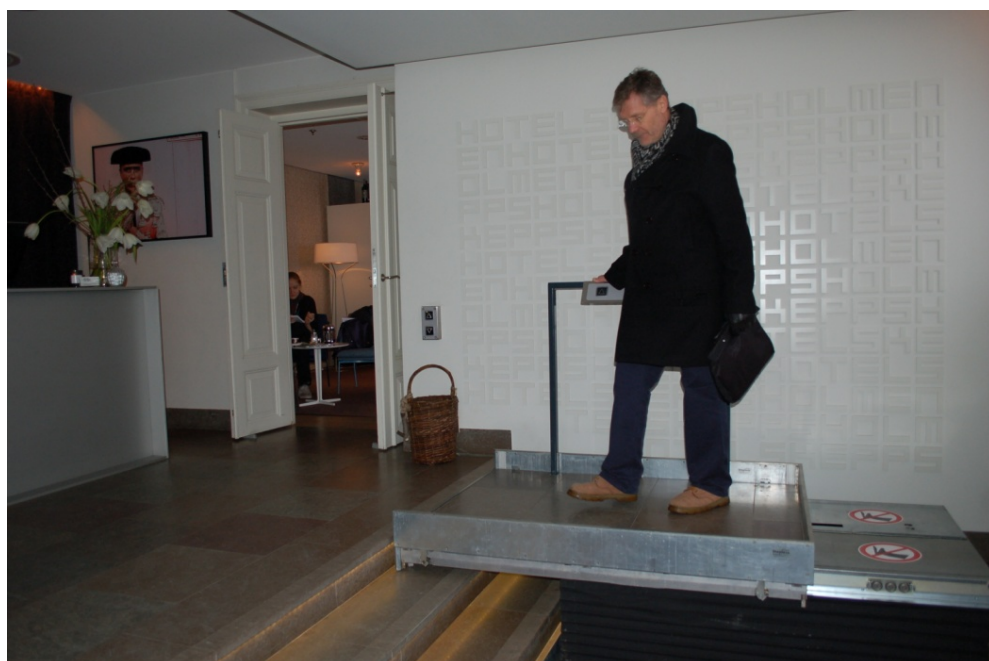
Løfterampen i oppslått tilstand. Fra resepsjonen som sees til venstre i bildet, kan man komme seg videre opp i etasjene med heis.

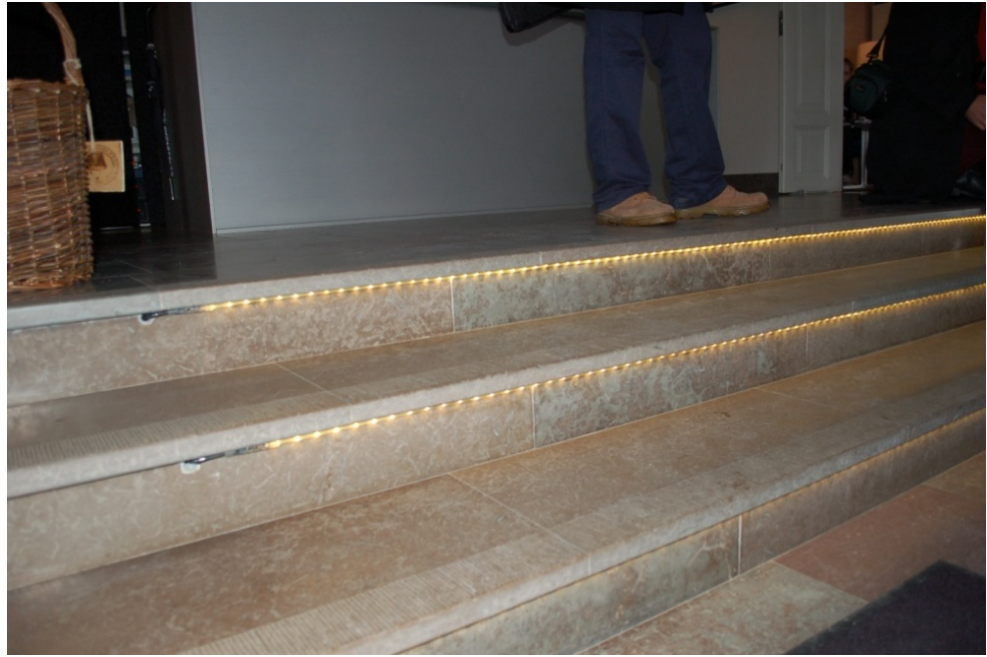
I entreen til resepsjonen er trappen markert med belysning som lyser opp trinnene uten å blende. Belysningen har også en estetisk funksjon som samsvarer med hotellets øvrige stil.

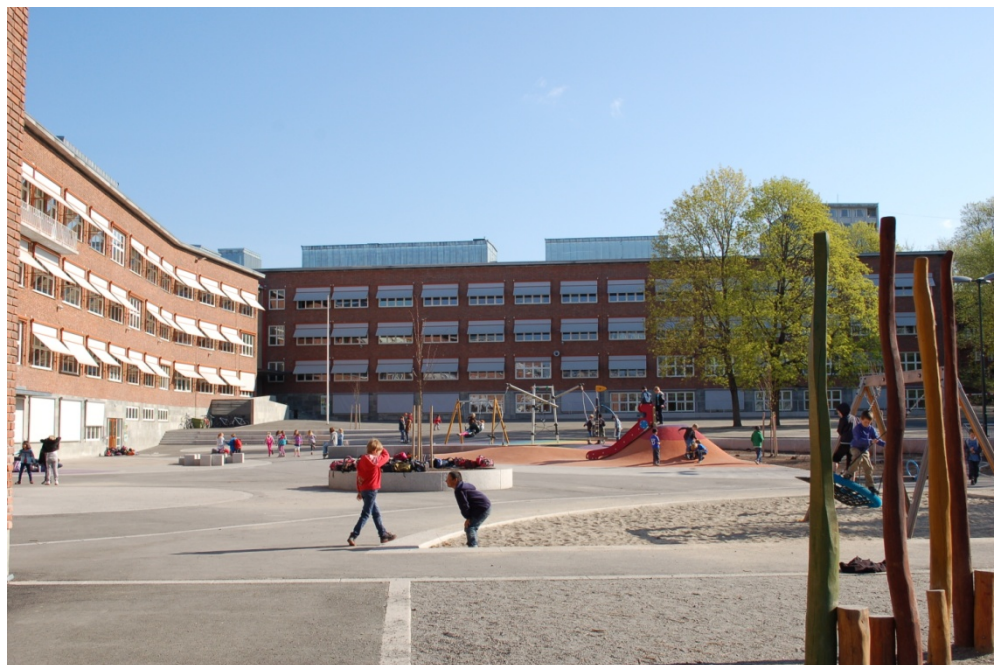
Fra skolegården på Marienlyst skole, med hovedinngangen, inngang A, øverst i venstre hjørne. Skolegårdens terreng er noe bearbeidet og tiltak for økt tilgjengelighet, spesielt i form av ledelinjer, er naturlig integrert i skolegårdens nye lekeområder.

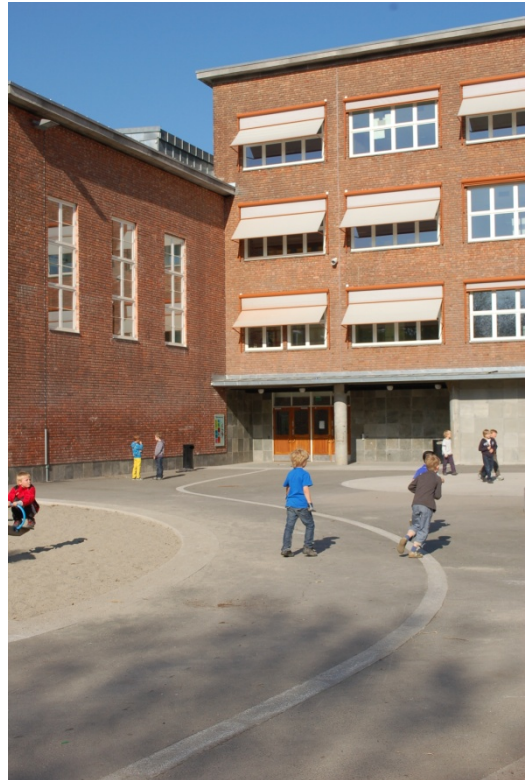
Ledelinjene i granitt strekker seg helt fra skolegårdens hovedadkomst frem og til inngangsdørene. Form og design på ledelinjene er estetisk og godt integrert i uteområdet og inviterer til lek.

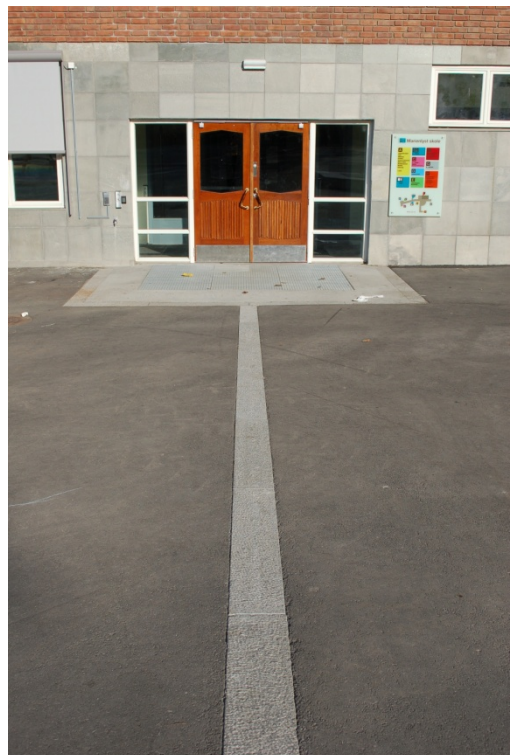
Alle innganger er markert med ledelinjer av høy kvalitet og fargekodete informasjonsskilt. Inngangen er trinnfri og opprinnelig dør bevart.

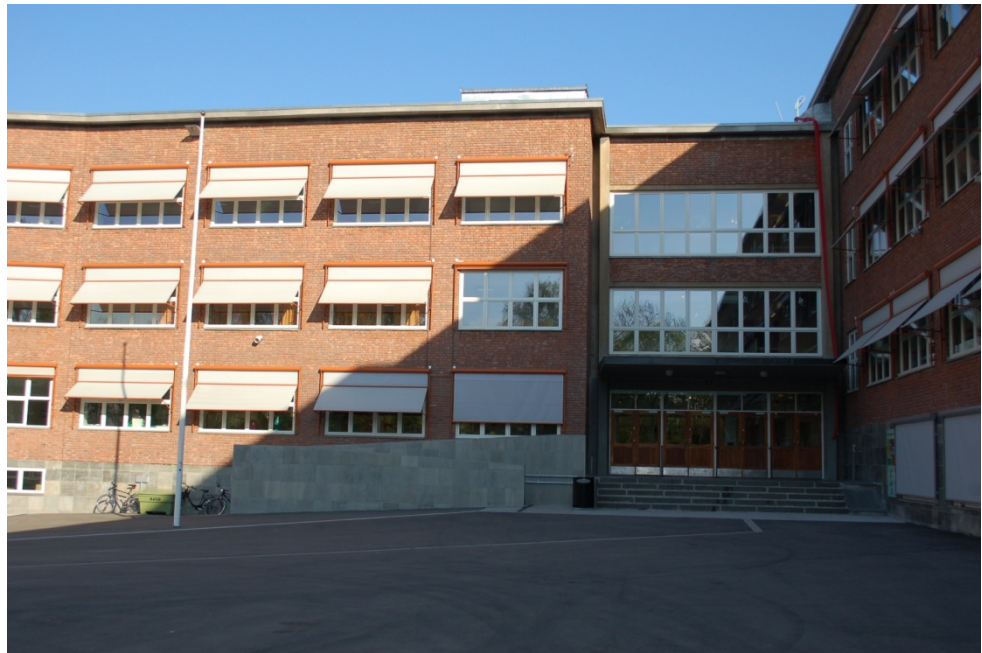
Hele skolen er i praksis trinnfri. Ved inngang A er trappen bevart, men en ny rampe etablert. Fra inngang A kan man komme seg til skolens aula med heis. Den nye rampen brukes også som oppholdssted og lekeplass for elevene - en ny funksjon i tillegg til den praktiske.

| <b>Forslag til forbedring</b> | <p>Marienlyst skole er etter Byantikvarens vurdering et eksempel på en meget god løsning, hvor både vern og økt tilgjengelighet er oppnådd. Et forslag til forbedring vil likevel være å utarbeide betongrampen ved inngang A i en form som virker mindre forstyrrende på skolebygningens arkitektur.</p> |

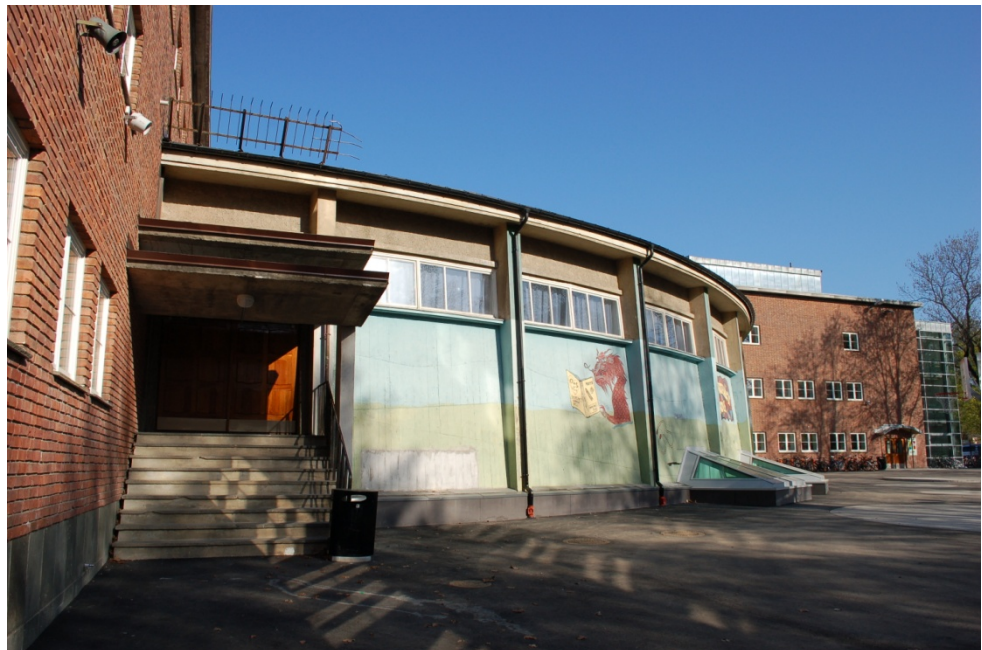
Skolens aula har ikke trinnfri hovedinngang, men er tilgjengelig for alle via heis, både fra inngang A og H.

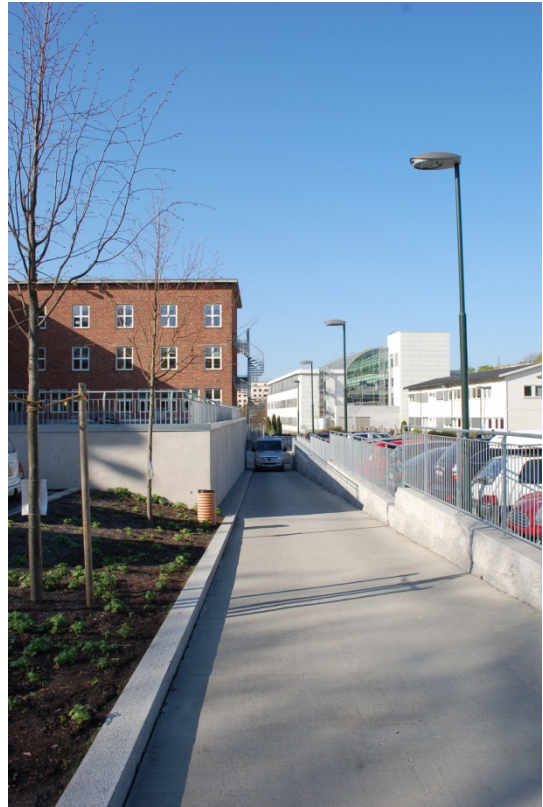
Marienlyst skole har spesialklasser, blant annet for elever med nedsatt funksjonsevne. Til spesialklassens hovedinngang, inngang F, er det også mulig å bli fraktet i bil. Inngang F fører også direkte til skolens idrettshall.

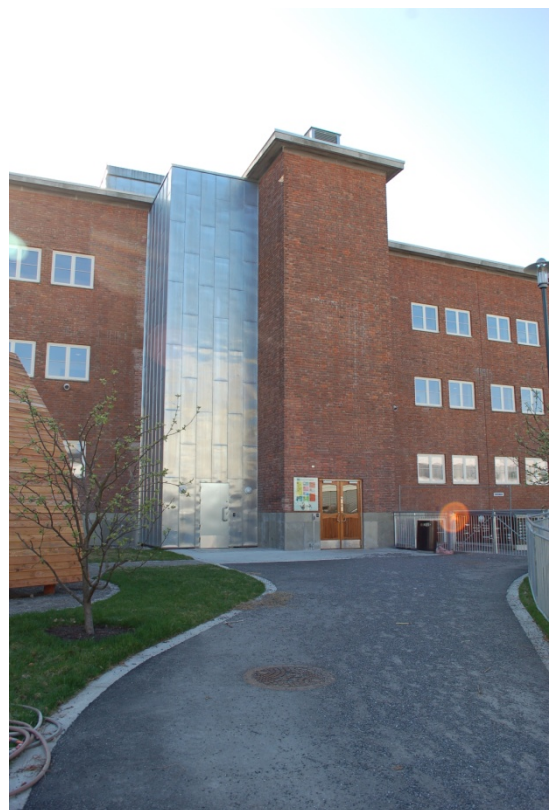
Nye heistilbygg er oppført ved de opprinnelige, fremspringende trapperommene. Tilbyggene er kledd i sink og utgjør en kontrasterende addisjon til bygningens røde teglsteinsfasader. Videre kan man si at heistilbyggene har en kvalitet og egenverdi, og at de gjennom dette har tilført noe til den stramme 1950-talls arkitekturen.

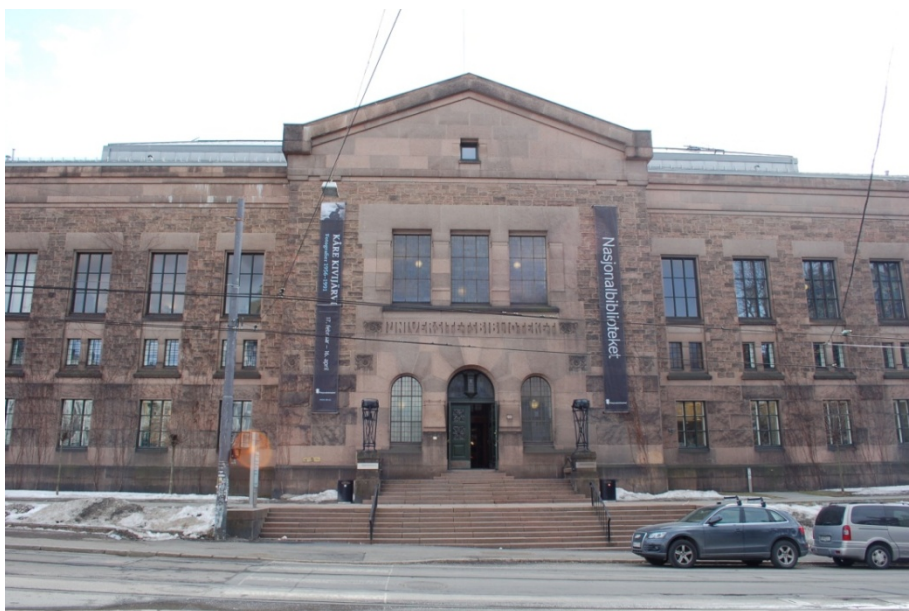
Henrik Ibsens gate 110: Nasjonalbiblioteket med opprinnelig og eksisterende hovedinngang. Sideinngangen er rundt høyre hjørne for trappen.

Fra Henrik Ibsens gate 110: Den monumentale trappen er vanskelig å gjøre tilgjengelig, da et inngrep vil forringe dens verneverdi. Til gjengjeld gir sideinngangen trinnfri adgang direkte til resepsjonen og gjør dermed de to inngangene funksjonelt likeverdige. Det er også blitt lagt skiferheller som leder fra gaten til sideinngangen.

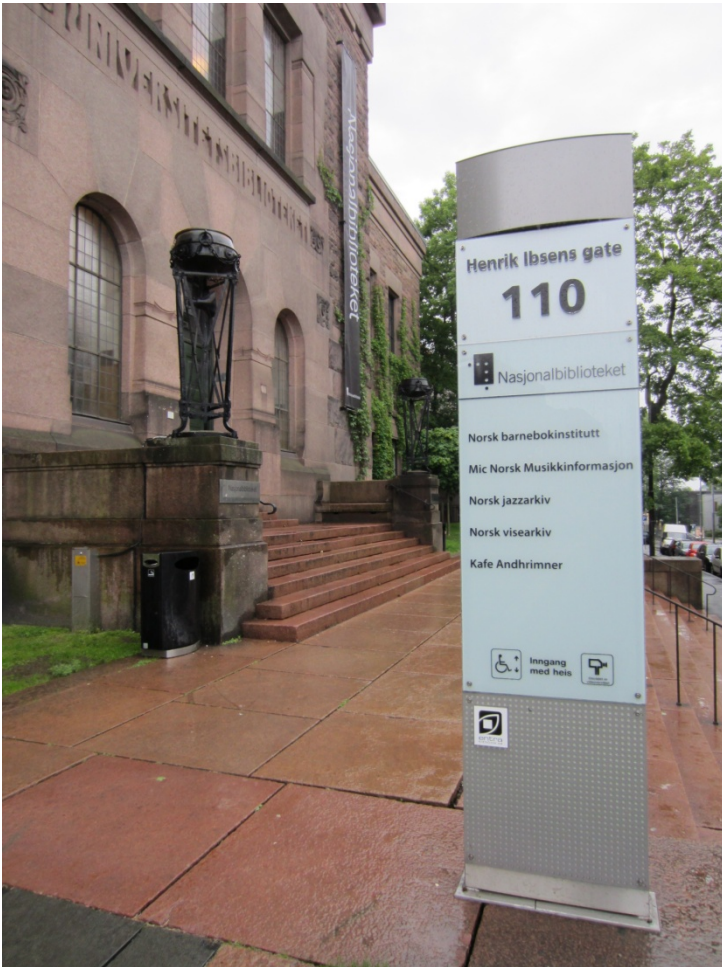
| <p>Skiltet ved hovedinngangen informerer om trinnfri adkomst fra både sideinngangen i Henrik Ibsens gate og fra Observatoriegaten.</p> | |

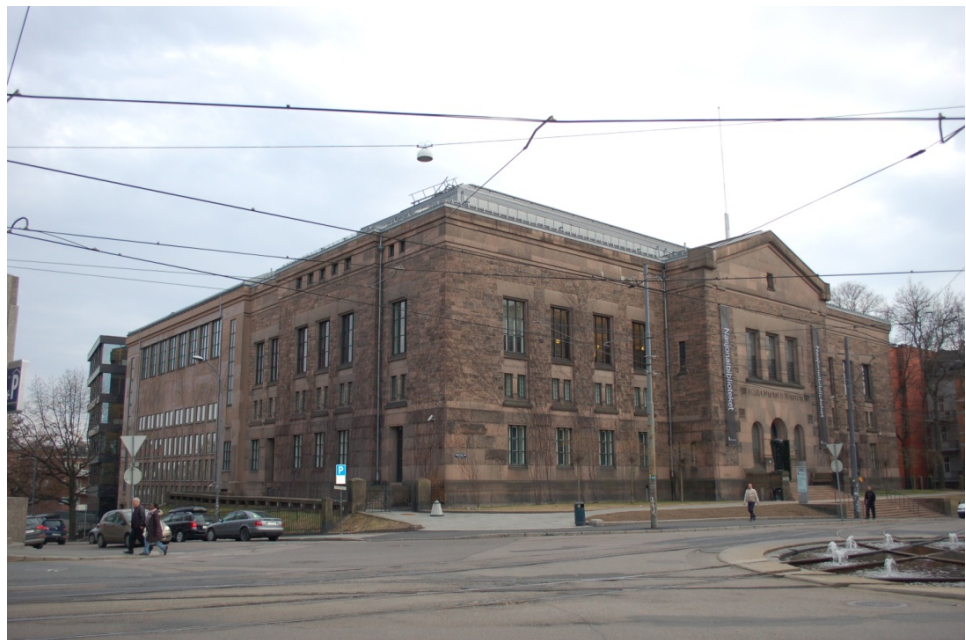
Tre byggetrinn:  
Fra høyre er hovedbygningen fra 1922, videre til venstre er påbygget fra 1945 en synlig og godt tilpasset addisjon. Det sorte tilbygget fra 2004 er en kontrasterende addisjon til de andre bygningene. Sistnevnte bygning har muliggjort en stor grad av økt tilgjengelighet til både eldre og nyere bygning.

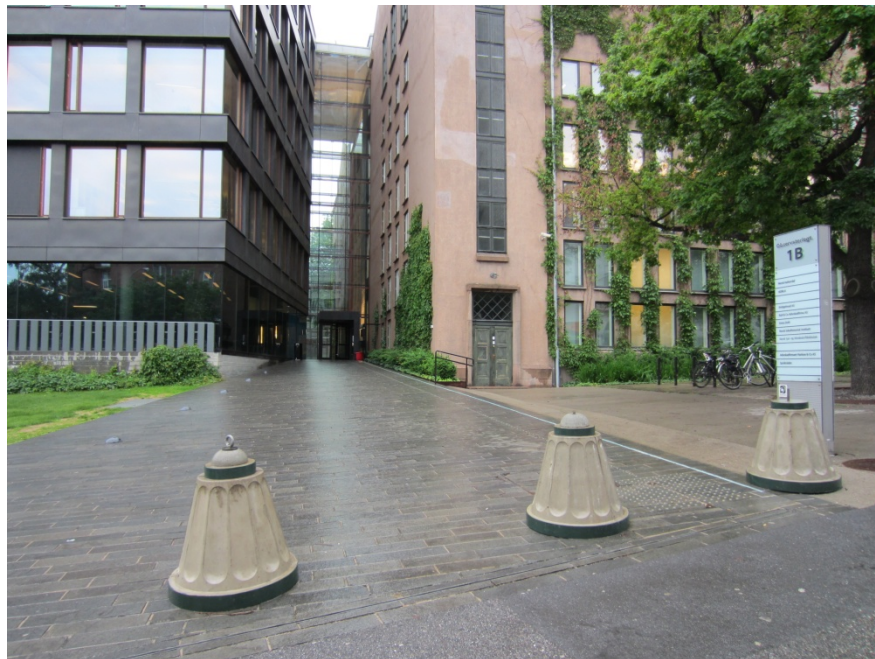
Observatoriegaten 1b: Tilbygget fra 2004 og påbygget fra 1945 har felles hovedinngang. En rampe strekker seg helt fra Observatoriegaten og frem til den trinnfrie inngangen. Rampen har også ledelinjer med taktile markeringer samt et lite rekkverk på trappedelen på høyre side.

| <b>Tiltakenes styrke og svakhet i forhold til økt tilgjengelighet</b> | <p><u>Observatoriegaten 1b:</u></p> <ul style="list-style-type: none"> <li>☺ Det er blitt etablert en slak rampe helt fra gaten og frem til inngangen.</li> <li>☺ Ledelinjer og taktile markeringer på rampen leder fra gaten til inngangen.</li> <li>☺ Markeringer i rampen ved inngangspartiet varsler om døren.</li> <li>☺ Glassdøren har markeringer som varsler.</li> <li>☺ Inngangen er trinnfri.</li> </ul> |

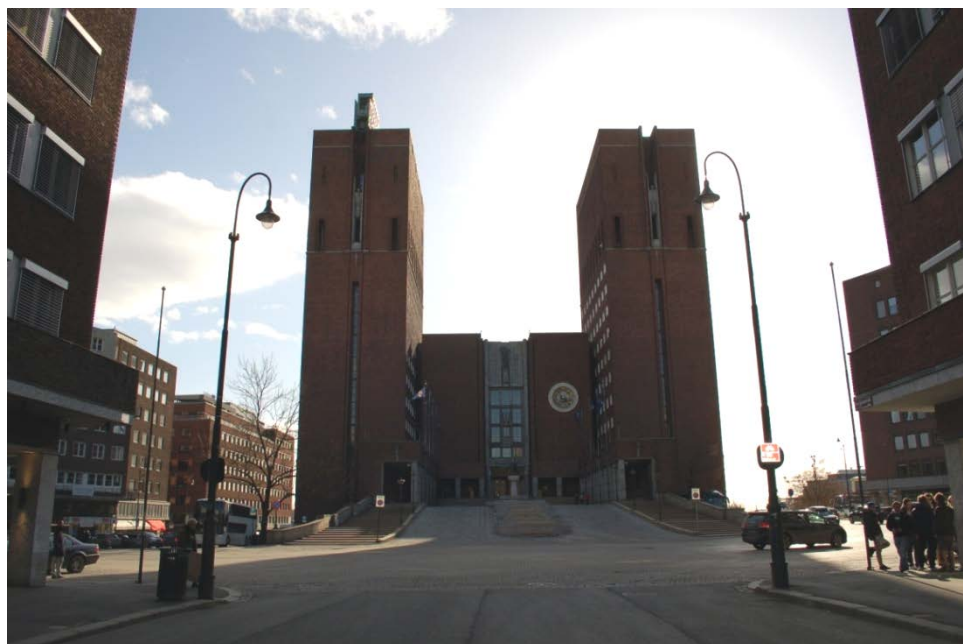
Oslo Rådhus med borggården sett fra Fridtjof Nansens plass. Kjørebaneløpene på hver side av det midtstilte fonteneanlegget fungerer som naturlige ramper. For å nå hovedinngangen og komme opp den store trappen foran hovedinngangen, er det lagt en rampe i den østlige arkaden.

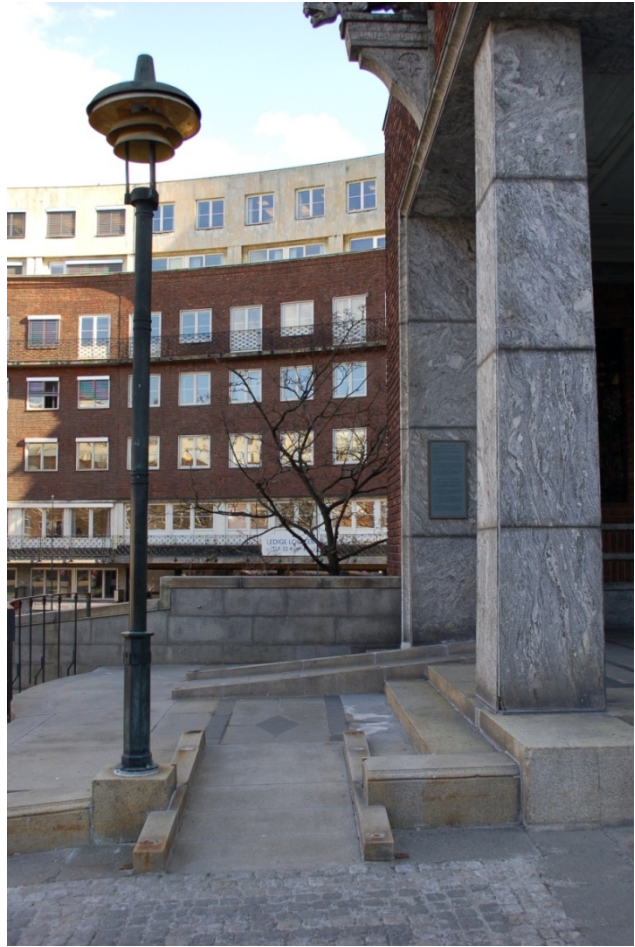
Rampen i borggården ved Fritdjo Nansens plass initieres med en liten, diskret åpning.

| <b>Forslag til forbedring</b> | <p>Følgende punkter kan utbedres uten at bygningens samlede verneverdi blir forringet:</p> <p><u>Fra Fridtjof Nansens plass:</u></p> <ul style="list-style-type: none"> <li>• Rampens begynnelse fra nord/åpningen mot borggården midtre del er relativt smal. Denne bør kunne utvides noe uten at viktige arkitektoniske elementer går tapt.</li> <li>• Rampens rekkverk og håndløpere bør kunne gis en smekrere utførelse med mindre dimensjoner som i mindre grad forstyrrer arkaden.</li> </ul> <p><u>Fra Rådhusplassen:</u></p> <ul style="list-style-type: none"> <li>• Liten rampe ved hovedinngangen bør gis et rekkverk med et lettere uttrykk. Rekkverk inn mot fasadens sokkel bør vurderes fjernet og erstattes med en enkelt håndløper festet direkte i veggen.</li> </ul> |

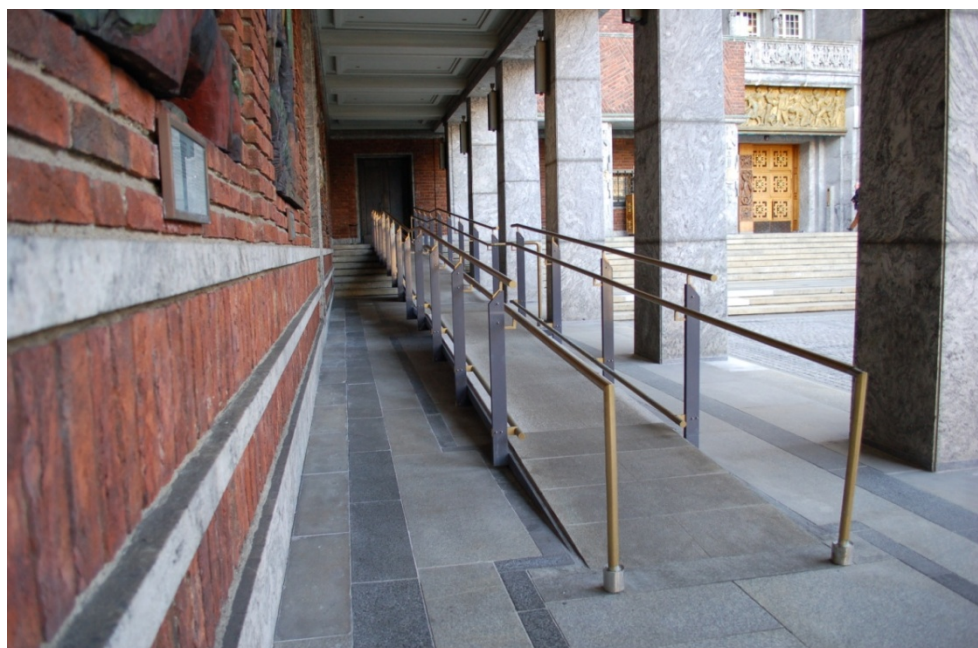
Rampen er plassert i den østre arkaden i borggården. Den er et klart additivt element som både ved plassering og utforming er forsøkt tilpasset bygningens arkitektur.

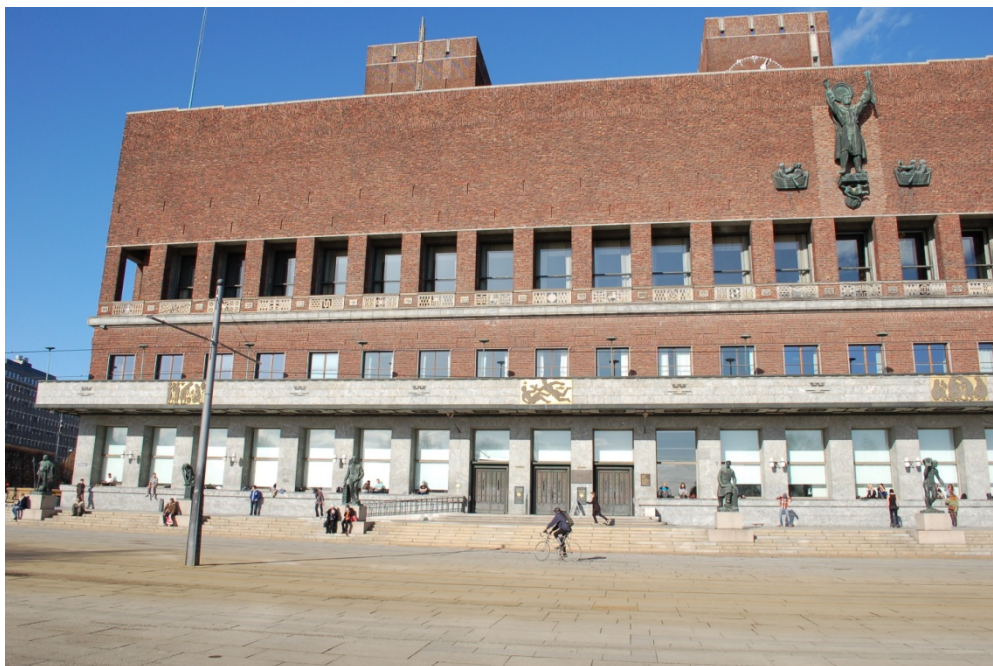
Det brede trappeanlegget foran sydfasaden mot Rådhusplassen fører blant annet inn til utstillingslokaler innenfor. Det er etablert ramper inn fra vest, mens det fra øst er etablert rekkverk opp hovedtrappen.

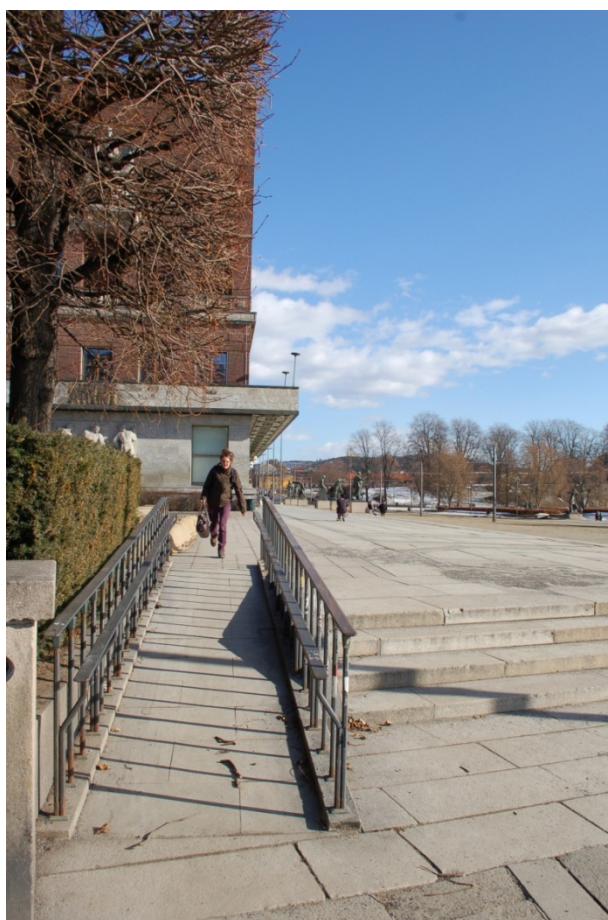
Stor rampe med rekkverk på vestre side av trappeanlegget fører opp til det store trappeplatået mot Rådhusplassen.

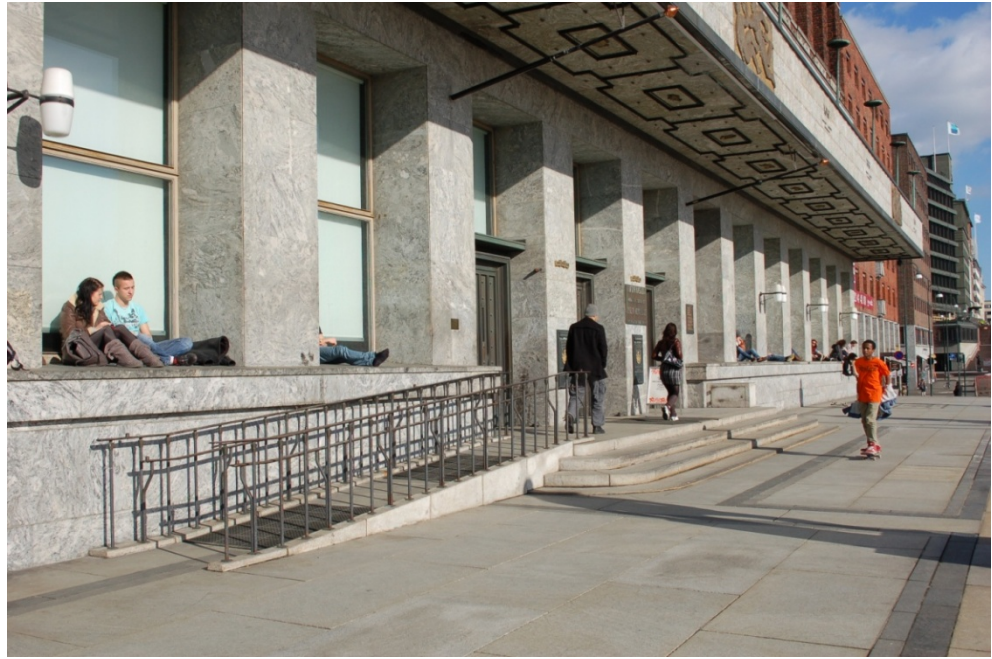
Hovedinngangen  
fra  
Rådhusplassen:  
Rampe med  
dobbelt rekkverk  
leder til  
inngangsdørene.  
Rekkverket tar  
mye visuell plass  
og kunne med  
fordel forenkles  
og forbedres i  
utformingen.
