Oslo kommune  
Byantikvaren

## Veileder for tilgjengelighet til verneverdig bebyggelse i Oslo

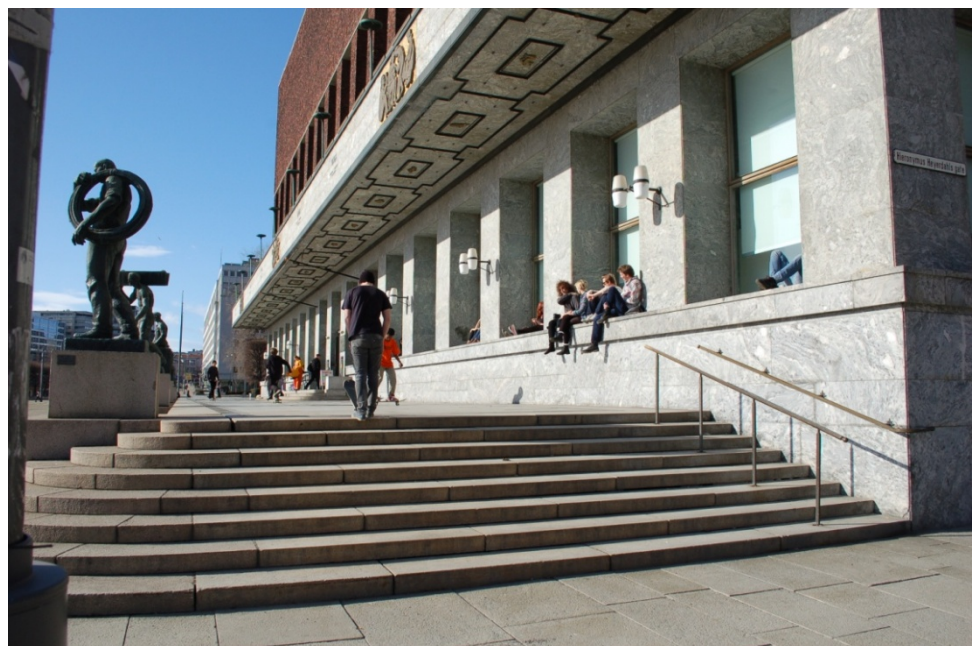
Fra  
Rådhusplassen:  
Enkelt rekkverk  
på østre side av  
trappeanlegget.

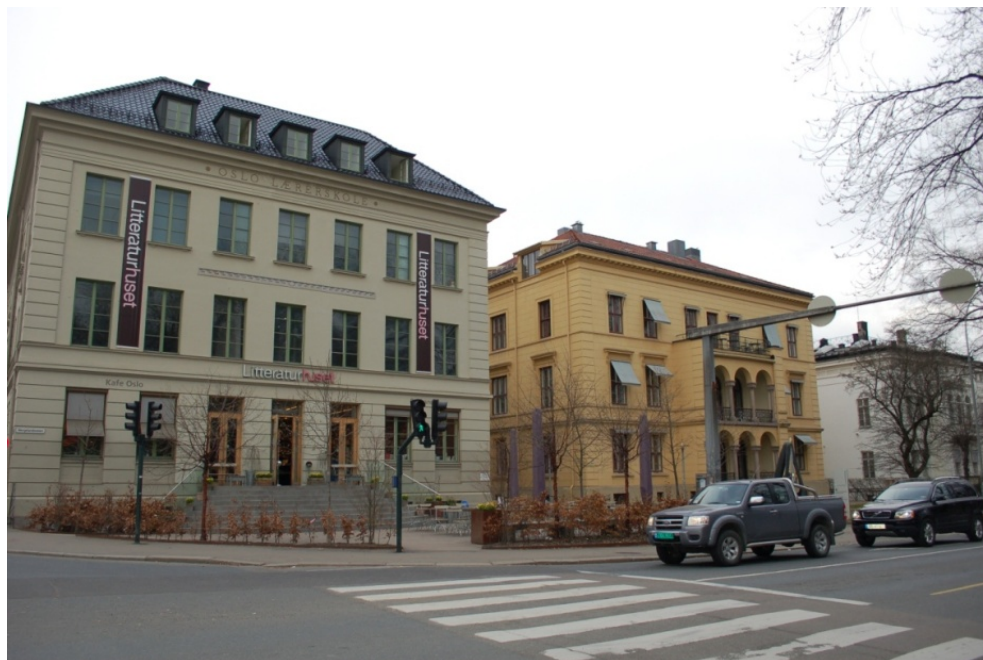
Litteraturhuset med hovedfasade mot Wergelandsveien. Det er etablert en ny inngang med trapp foran fasaden. Den eldre hovedinngangen ligger godt markert og synlig inn fra passasjen inn mot nabobygningen til høyre i bildet.

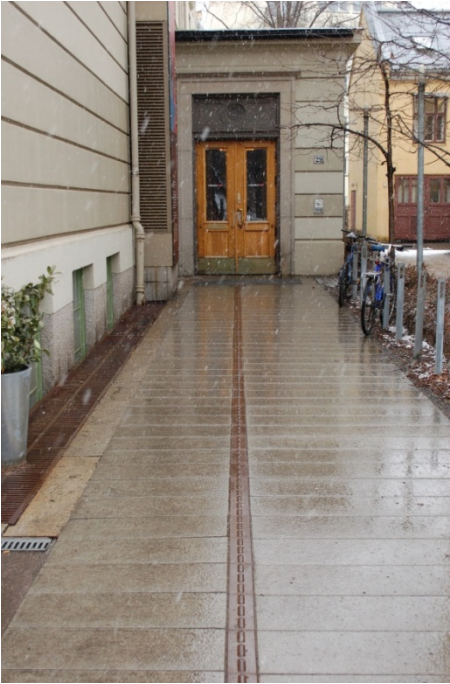
| <p>Sideinngangen er bygningens opprinnelige hovedinngang. I forhold til ny hovedinngang, fungerer den som en kvalitativ, og tilnærmet, likeverdig inngang. Den har beholdt sin funksjon og er i daglig bruk.</p> <p>En ledelinje med taktile markeringer fører besøkende fra innkjørsel og helt fram til døren.</p> | |

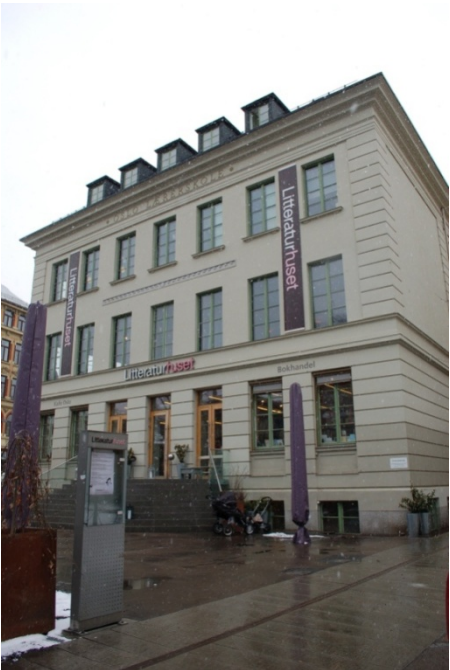
| <p>Bildet viser adkomsten inn fra Wergelandsveien. Publikum blir orientert gjennom skilting ved inngangen til forhagen og kan velge hovedinngang eller sideinngang etter ønske og behov.</p> <p>Skilt og bannere på veggen, informerer om husets funksjon.</p> | |
