# Gjenreisingshus i nord

– en mulighetsstudie om oppgradering

Solvår Wågø, Anne Gunnarshaug Lien og Kristian Stenerud Skeie

SINTEF Fag 54

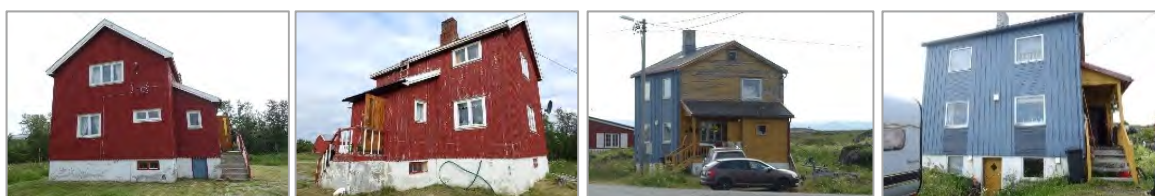
De to gjenreisingshusene som ble valgt ut til studien av brukskvalitet, bedre komfort og spart energi. Huset i Børselv (til venstre) og huset i Gamvik til høyre.

De to husene som ble plukket ut, ligger i henholdsvis Børselv og Gamvik. De pekte seg ut som to ulike hus: ett i maskinlaft og ett i bindingsverk, med ulike takkonstruksjoner, men med mange felles utfordringer med tanke på en oppgradering. Videre er de fleste behovene for oppgradering gjennomgående de samme som andre huseiere har meldt inn av behov:

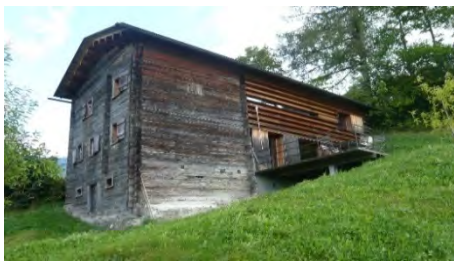
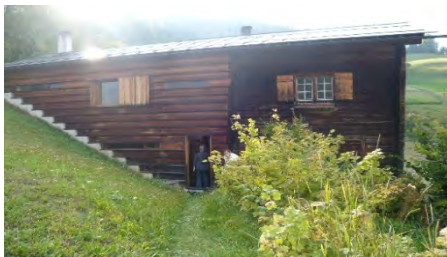
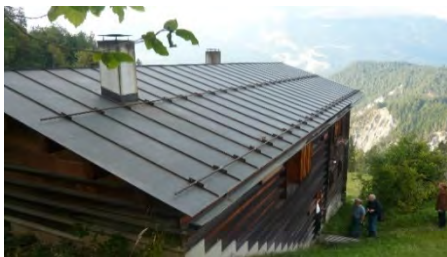
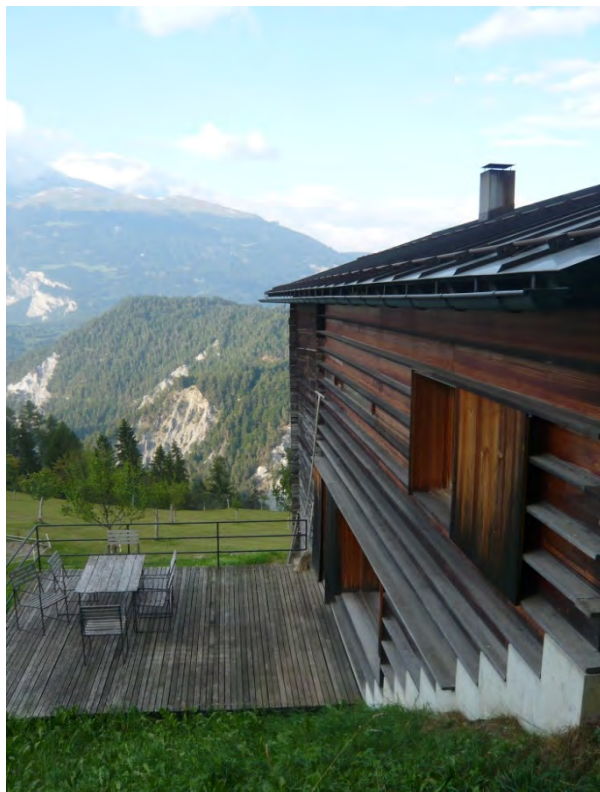
*"Haus Gugalun" er et gammelt sveitsisk gårdshus bygd i 1709. Arkitekt Peter Zumthor har tegnet tilbygg og oppgradering. Huset representerer noe av det fremste når det gjelder nennsom adopsjon av elementer fra det opprinnelige huset over til et tilbygg. Tømmerstokkenes format, vinduenes skodeløsning og fargebruken i det gamle 1700-tallshuset er på en god måte oversatt og overført til det nye tilbygget. Foto: Solvår Wågø/ SINTEF Byggforsk*

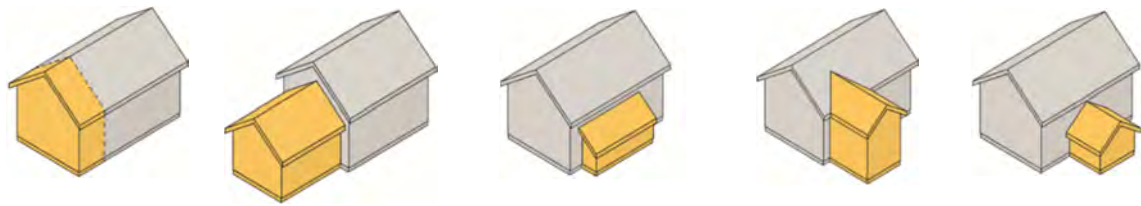
*"God løsning". Kilde: Byggforskserien 700.603*

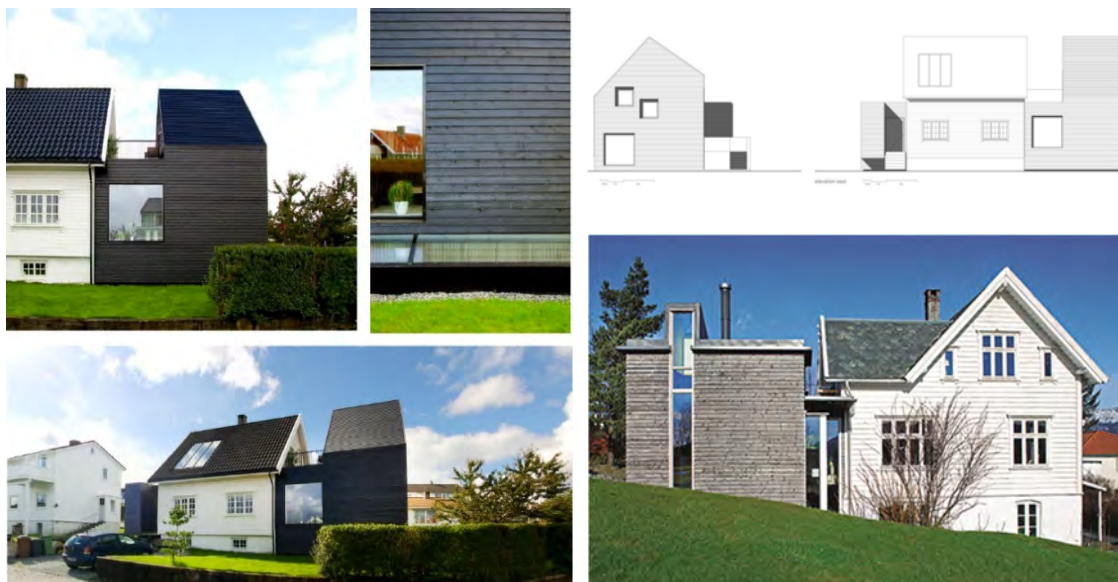
Over og til venstre: Tilbygg på to sider i husets lengderetning. Byhus i tre i Stavanger. Arkitekt: Rever og Drage as. Foto: Tom Auger. Kilde: Wågø m.fl.,(2016). Bilde til høyre: Tilbygg med mellombygg til et tradisjonelt sveitserhus. Arkitekt: HLM Arkitektur as. Foto: Jan M. Lillebø. Kilde: Byggforskserien 700.603.

Tilbygget på huset til høyre står i sterk kontrast til det opprinnelige, men proporsjoner og takutstikk knytter bygningsdelene sammen. Elementer som panelretning, vindusutformingens skala (høyreist om enn i ulikt format) og et mer dempet fargevalg på det nye tilbygget forsterker slektskap og samspill med hovedhuset. Mellombygget er også med på tydelig å skille mellom det nye og det gamle. Det blir to ulike hus bygd i hver sin epoke, med en overgang.

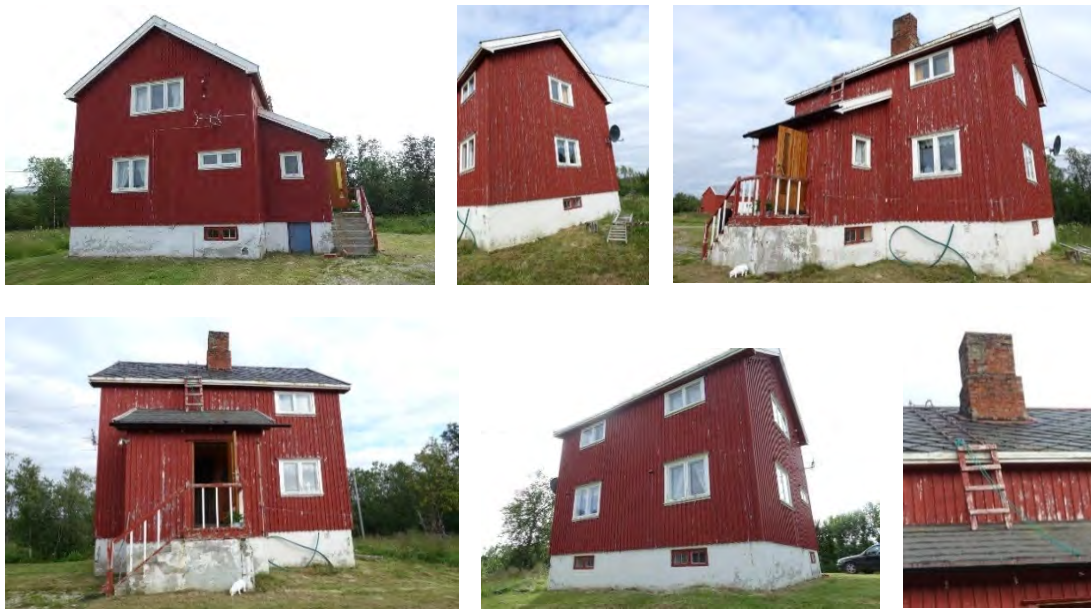
*Huset i Børselv. Øverst til venstre gavlfot mot nord, videre gavlfot mot sør, bislag med inngang mot vest, fasade mot sør. Bislag med takpapp, hovedbygg med skifer, pipe i tegl.*

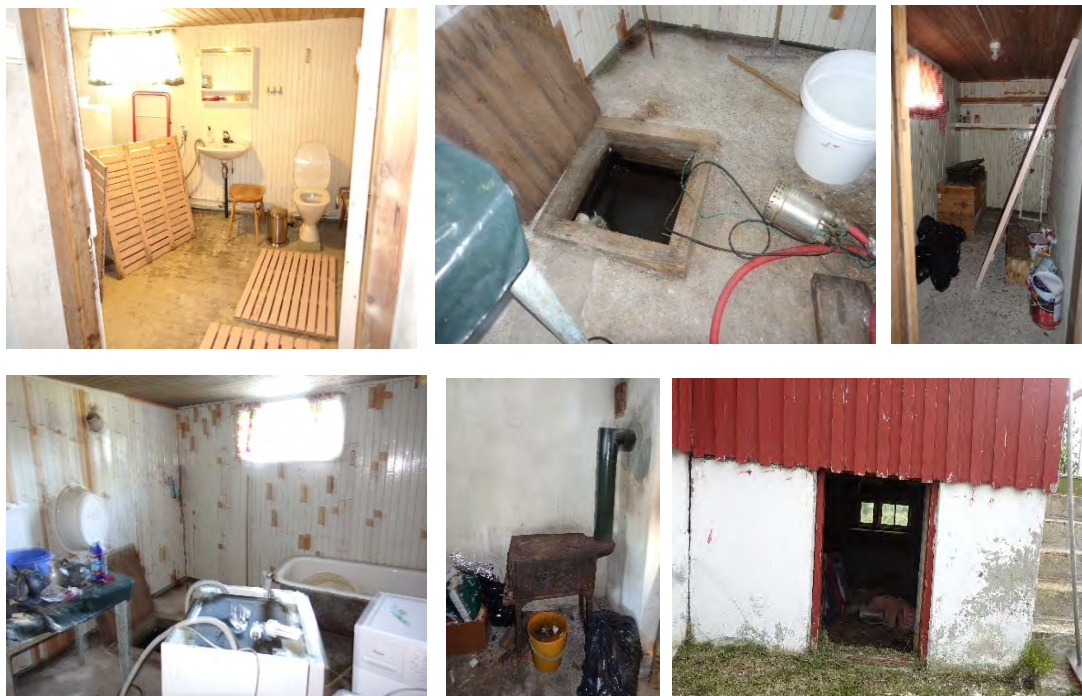
*Det er kjeller under hele huset, med bad og wc, vedovn, brønn og boder. I tillegg er det atkomst utenfra til vedbod under bislag.*

I første etasje kommer man inn i et lite vindfang før man kommer inn i gangen. I gangen ligger trappen ned til kjeller (dør til trappen ned) og opp til loftet. I tillegg er det her dør til stuen og inn til kjøkken og videre spisestue (ombygd kammers). Mellom kjøkken og spisestue, opprinnelig et kammers<sup>7</sup>, var det tidligere en lettvegg med dør som et felt innsatt i den gamle massive tømmerveggen (se foto). Denne lettveggen med dør er fjernet for å få en åpen løsning mellom kjøkken og spisestue.

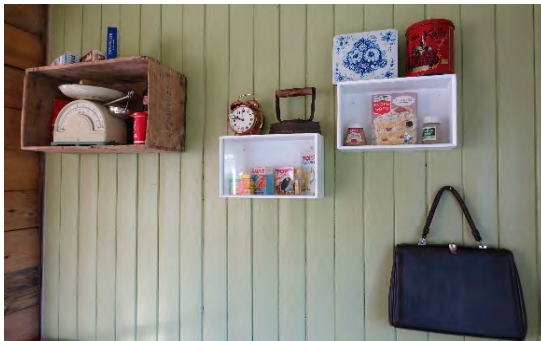
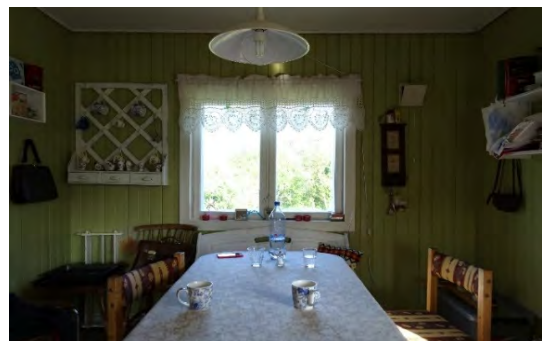
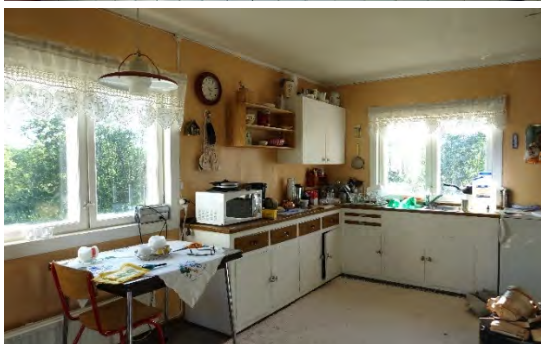
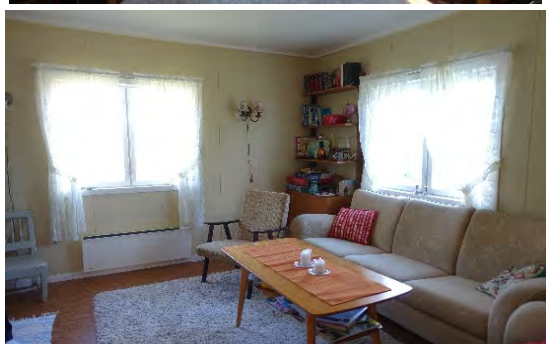
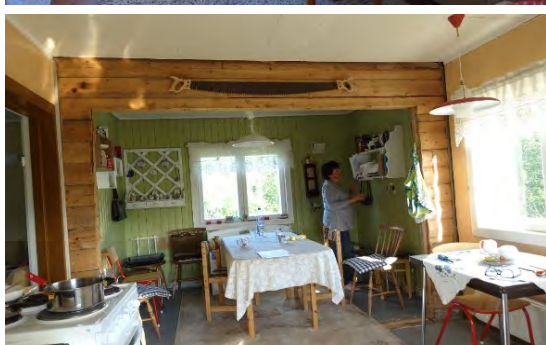
*Fra spisestuen, kjøkken, stue og vegg mellom kjøkken og spisestue i 1. etasje.*

Materialbruken på kjøkken og spisestue er synlig tømmer og isbjørnpapp, med geyfus-panel<sup>8</sup> i spisestuen som tidligere var kammers, malt i tidstypiske farger: lys grønt og varm okergul. På stuen er det lagt Huntonitplater på vegg og tak-ess plater i himling. Gjenreisingshusene hadde oftest malt panel, i noen tilfeller isbjørnpapp som var malt. Huntonitplatene på stuen er lagt i nyere tid (sannsynligvis på 1960–70-tallet). Ved en oppgradering bør man søke å bevare, tilbakeføre eller bygge videre på original materialbruk (Kongsbakk m.fl., 2000).

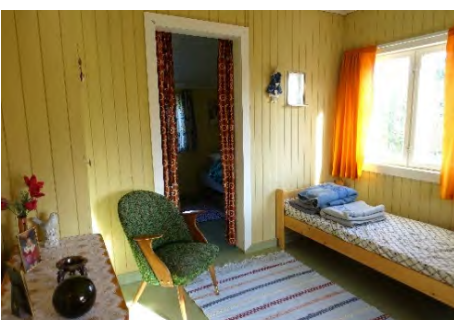
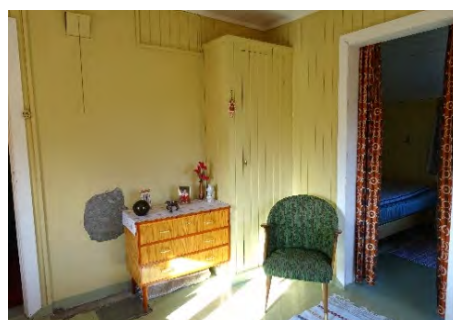
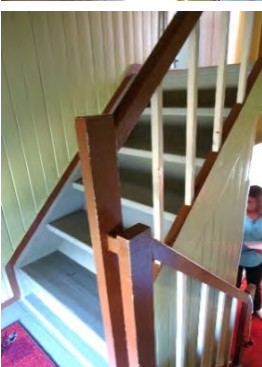
*I andre etasje er det geyfus-panel og malte tregulv i alle rom. Fargesettingen er tidstypisk og godt bevart også her. Trapp til andre etasje og hovedsoverom samt 2 mindre soverom. Se knekk i taket; kaldloft over.*

Himlinger ellers er panelt og malt (også geyfus-panel). Gulvbord er i tre. Det er lagt belegg noen steder. Både smale gulvbord i tre (lakkert, oljet eller malt i grå eller brun oljemaling) og linoleum ble benyttet i gjenreisingsarkitekturen (ibid.).

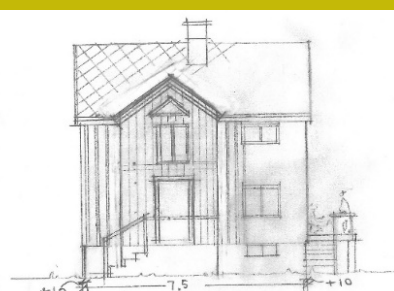
**Tilbygg i 2 etasjer med lite wc i første etasje, bad og vaskerom ved soverom i andre etasje.  
Ny terrasse utenfor kjøkken.**

Denne løsningen har et lite toalett ved entreen og et større bad og vaskerom ved soverommene i 2. etasje. Det gir god brukskvalitet for de som vil slippe å springe ned trappene for å gå på do på natten, men er ikke brukbart om man er avhengig av rullestol.

Tradisjonelt har ikke gjenreisingshus hatt arker. Et tilbygg som dette i to etasjer bør derfor få en annen utforming.

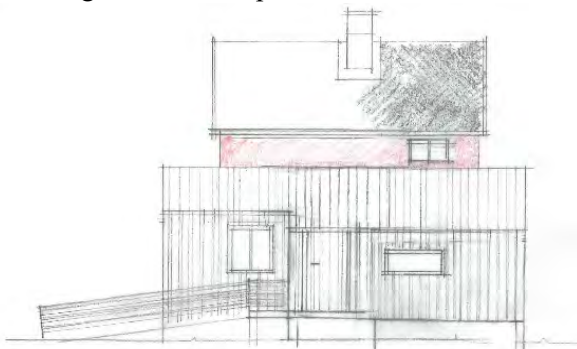
Fasade vest. Inspirasjon til høyre er arkitekt Ruth Kristin Fiskums tilbygg til egen bolig, Trondheim.

Huset i Børselv har opprinnelig stående kledning, såkalt tømmermannskledning med over- og underliggere. Dersom panelretning og -bredde beholdes etter etterisolering og bytte av panel, foreslår vi at tilbygget også får stående kledning, med en knapp detaljering som vist i eksemplet fra arkitekt Ruth Kristin Fiskums hus i Trondheim, der vegg går over i tak, det vil si med tekning på tilbygg av samme trevirke og panelbredde som på vegg.

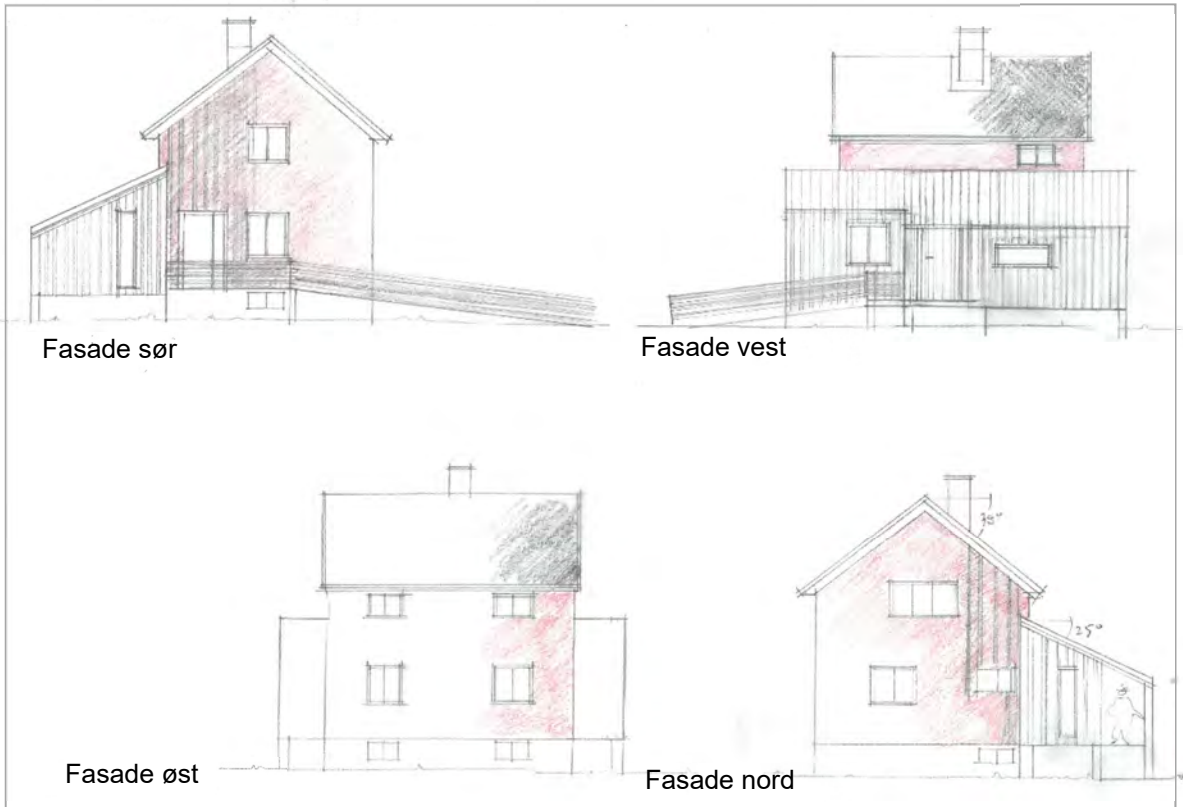
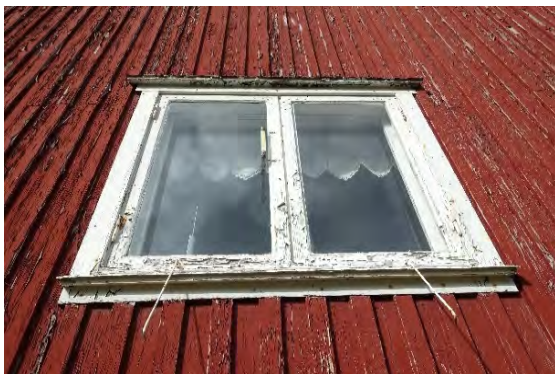
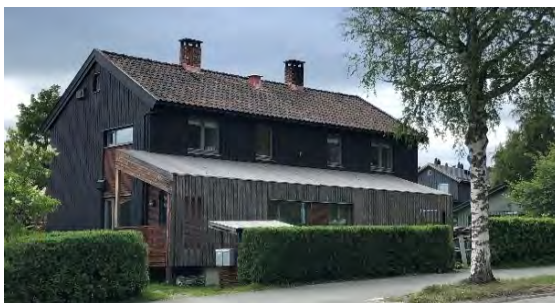
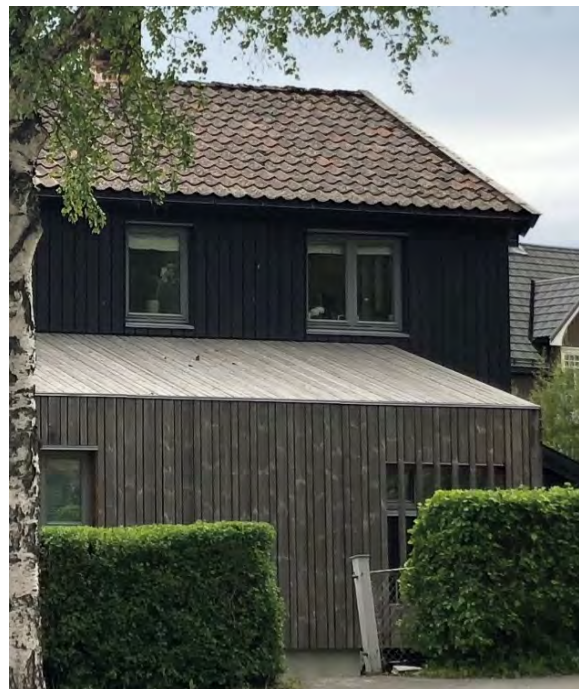
#### NYE FASADER, STØRRE TILBYGG MED PULTTAK OG KNAPP DETALJERING

*Opprinnelig panel på huset i Børselv. Eksemplet viser nytt tilbygg med entré og garderobe til en tomannsbolig på Byåsen i Trondheim. Arkitekt og eier er Ruth Kristin Fiskum.*

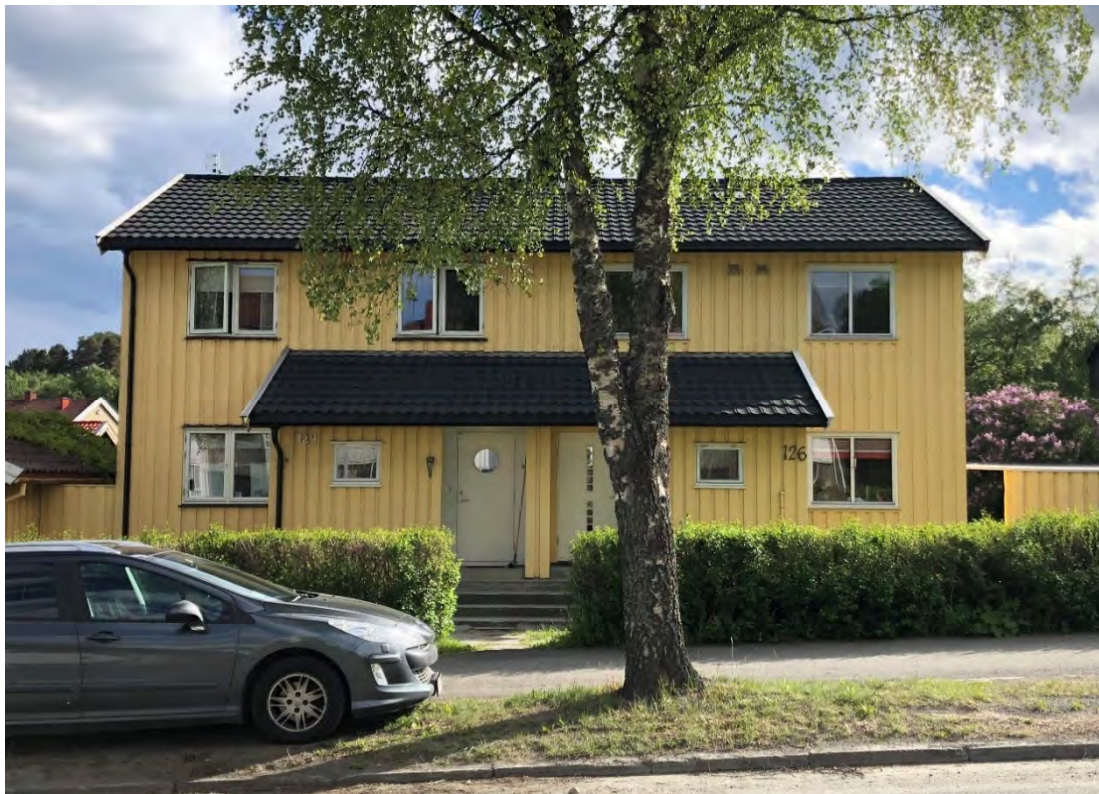
SAMME PLANLØSNING MEN MED STØRRE TAKUTSTIKK OG LIGGENDE PANEL

En alternativ løsning er et mer tradisjonelt pulttak med takutstikk.

*Eksempel på et mer tradisjonelt tilbygg på en annen tomannsbolig i samme gate på Byåsen i Trondheim. Arkitekt og eier er ukjent.*

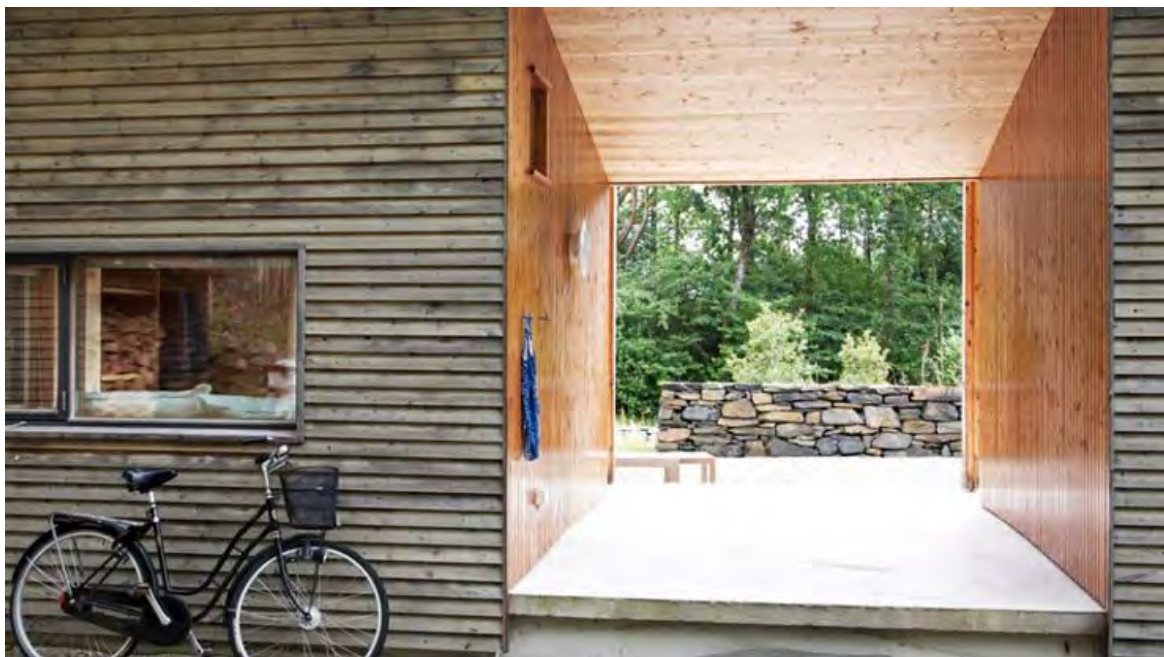
#### SAMME PLANLØSNING MEN MED FLATT TAK OG LIGGENDE PANEL

Et tilnærmet flatt tak er også en mulighet. Dersom man velger å bytte panel på hoveddelen til liggende panel, kan det med fordel også velges liggende panel på tilbygget. Liggende panel, for eksempel som staver i malmfuru og et beslag mot et flatt tak, vil gi et nytt uttrykk og tydelig signalisere hva som er nytt og hva som er gammelt.

*Tilbygg i malmfuru med liggende panel behandlet med jernvitrol. Arkitekt ukjent.  
Kilde: <https://no.pinterest.com/pin/134545107597759119/>*

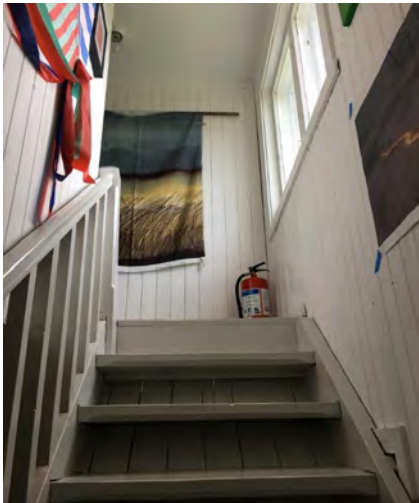
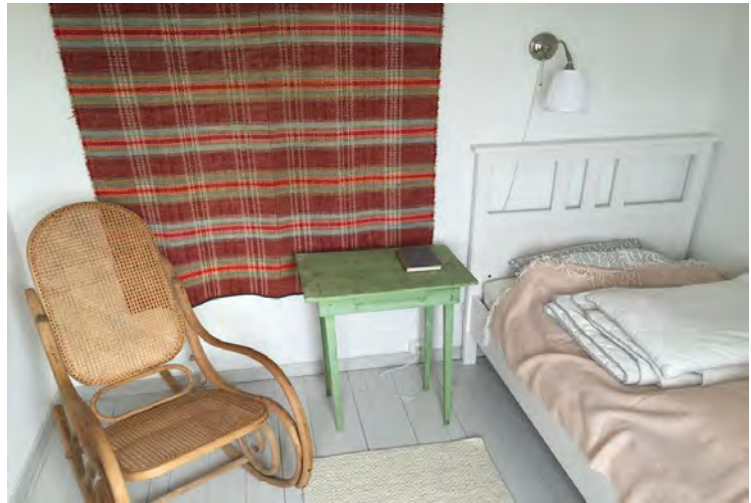
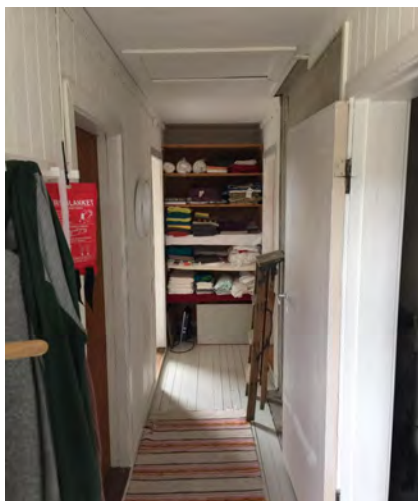
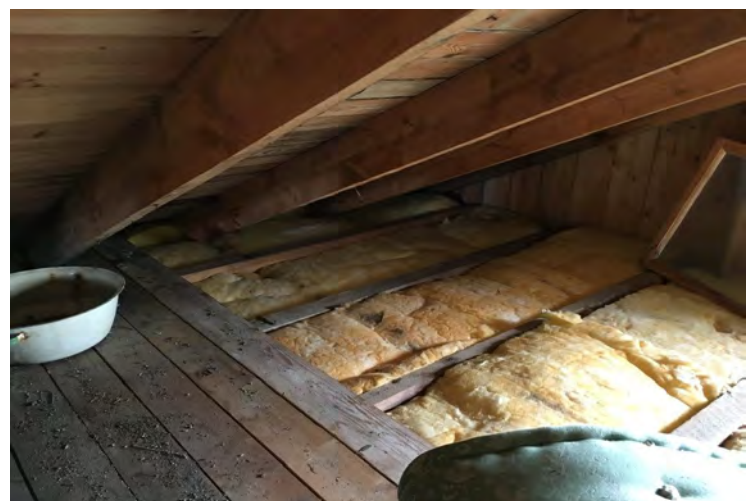
*Fra gangen i første etasje kan man gå opp trappen til loftet med de fire soverommene. Her er det en luke opp til kryploftet slik at man kan få inspisert isolasjon og skorstein. Det fins også ett vindu i hver gavl for utvendig inspeksjon.*

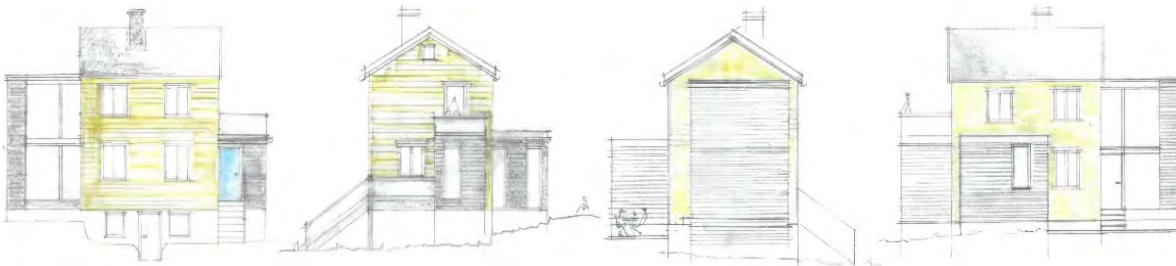
Fasader med tilbygg mot SV i to etasjer. Nytt soverom over stue. Ordinær takhøyde (2,40 m) i begge etasjer.

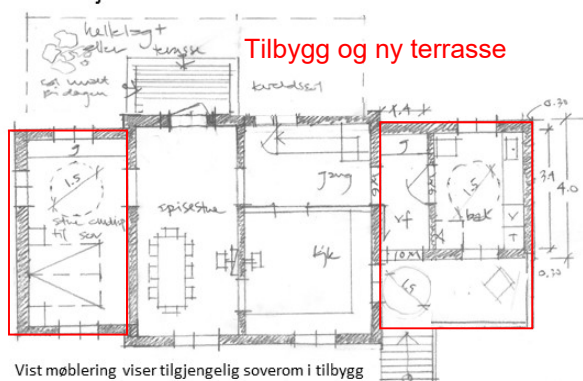
1.etasje

Det er flott utsikt mot nordøst, og huseierne har ønsket seg en terrasse over ny entré med utgang fra soverommet i andre etasje. I dette eksemplet viser vi hvordan de kan få en terrasse ut fra hovedsoverommet mot havet i sørøst, og en terrasse ved siden av inngangspartiet i stedet for over entreen.

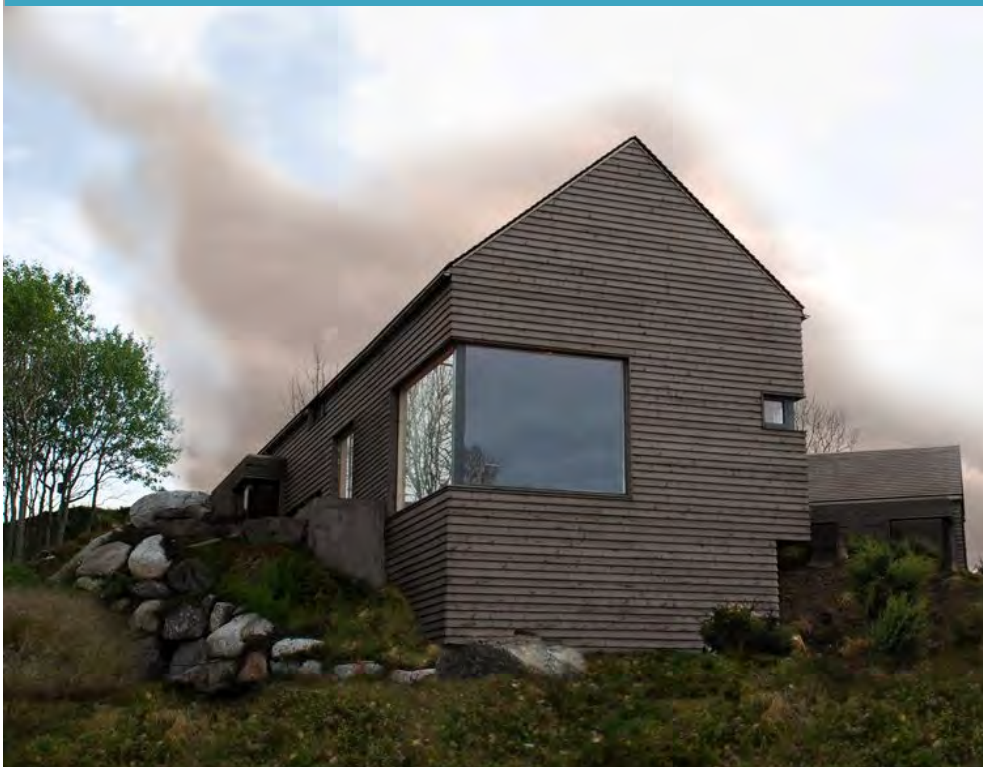
for en variant med saltak over hele tilbygget mot nordøst (entré, bad og vaskerom). Nytt tilbygg mot sørøst bindes sammen med et sammenhengende tak over nytt og gammelt.

Vist møblering viser tilgjengelig soverom i tilbygg

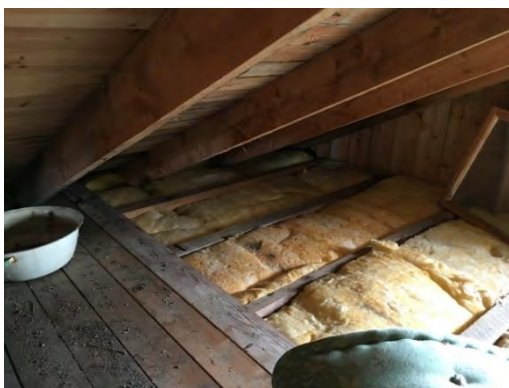
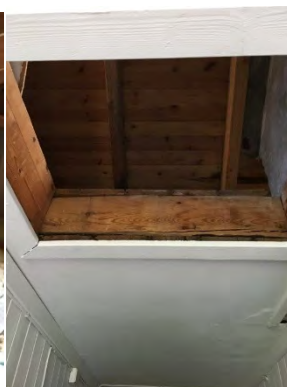
*Huset i Gamvik har sperretak, kaldt loft og isolasjon mellom bjelkene. Med åpen takluke ser man at det er flere lag papp i himlingen.*

Huset i Gamvik har saltak med taksperrer og kaldt loft. Loftsgulvet er isolert med ca. 100 mm mineralull mellom bjelkene, og taket er nytt med papptekning. Et kaldt loft er ventilert og uoppvarmet med oppvarmet rom under. Et kaldt loft skal ha god lufting med åpning langs raften. Ved etterisolering av stubbloftet blir varmetapet til loftet mindre, loftet blir kaldere og risikoen for kondensering øker. Derfor er det viktig at himlingen i andre etasje er damp tett nok. Det anbefales å legge dampsperre i himlingen på varm side. Dersom man ikke skal skifte eksisterende himling, må tettheten vurderes og eventuelt utbedres med tetteprodukter. Det sikreste er å installere balansert ventilasjon med varmegjenvinning. Slik sikrer man godt ventilert og tørr inneluft. Det reduserer faren for kondensering ved eventuelle luftlekkasjer gjennom utettheter i dampspærren.

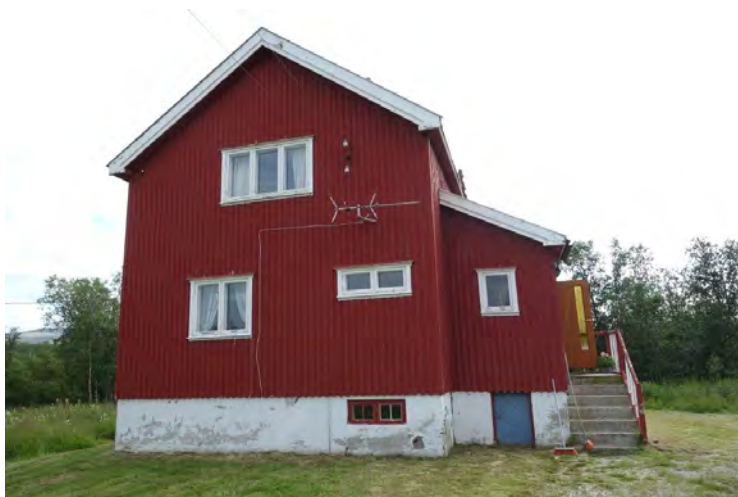
*Bilder fra huset i Børselev. Opprinnelige vinduer er to- og trerams vinduer med to koblede glass som er utadslående ytterst og innadslående innerst, som bildet over viser.*

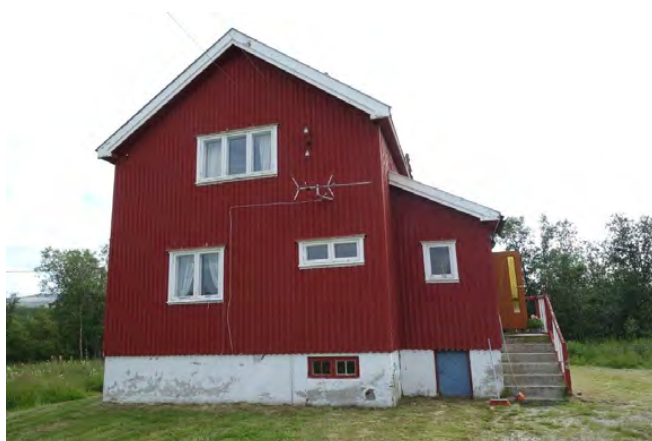
*Huset i Børselv, før og etter at panelet er skiftet på den ene veggen. De nye vinduene er trelags vinduer som er utadslående. Dimensjoner, utforming og omramning er etterlikninger av de gamle vinduene. Opprinnelig panel var stående, mens nytt panel er liggende. Dette endrer uttrykket noe. Taket skal skiftes og takutstikket vil bli forlenget. Grunnmuren bør etterisolerers slik at overgangen fra vegg til grunnmur blir som opprinnelig.*

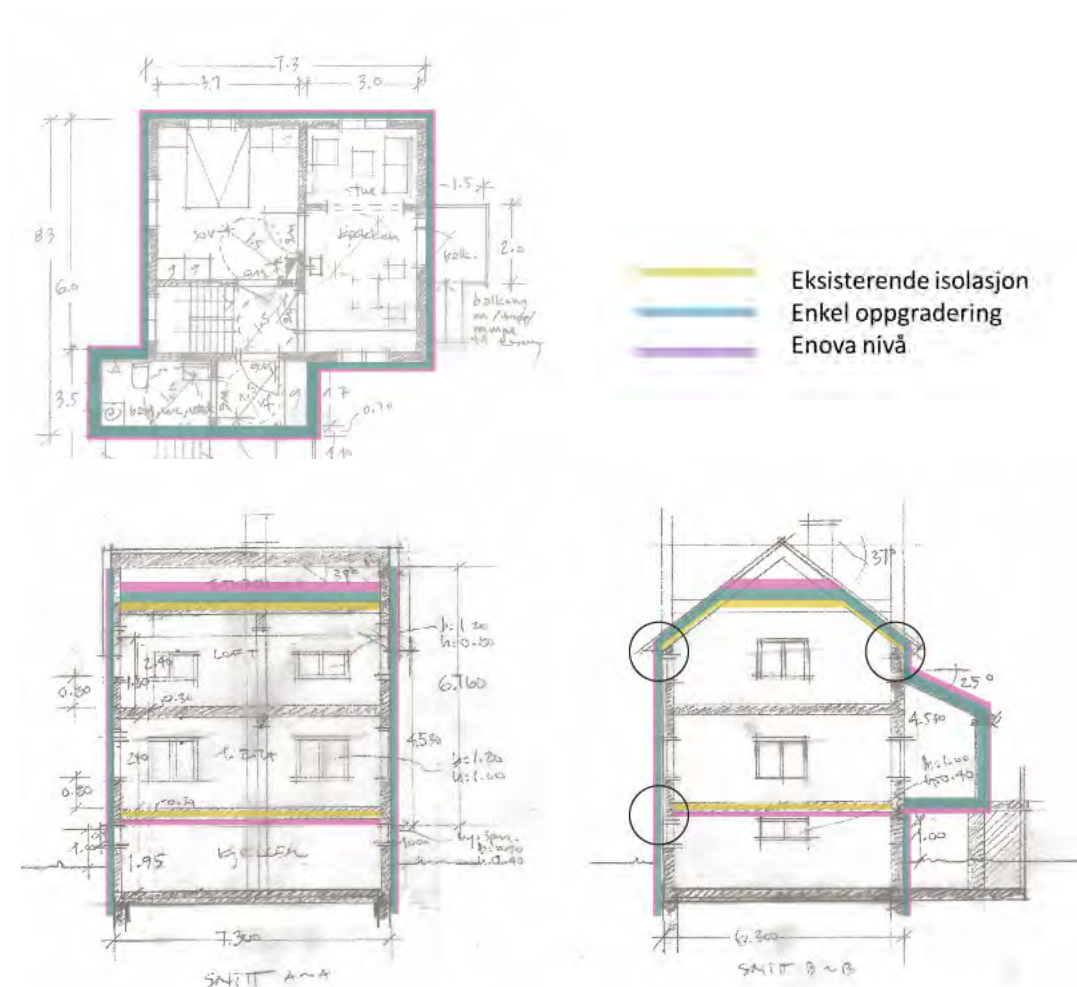
Plan- og snittegninger av huset i Børselev med markering av tilleggisolering som enkel oppgradering og oppgradering til Enova-nivå. Sirklene viser overganger mellom tak og vegg og vegg og kjeller som må planlegges spesielt.

Taket er isolert med løssull på loftsgulvet (ca. 50–70 mm). For enkel oppgradering foreslås det å øke isolasjonslaget til 200 mm og for oppgradering til Enova-nivået til 350 mm. Skråtaket fylles i begge tilfeller med så mye isolasjon som det er plass til mellom åsene, 100–150 mm. Eventuelt kan det legges 50 mm (1/3) på innsiden av skråtaket. For å oppnå Enova-nivået må U-verdien være  $0.13 \text{ W/m}^2\text{K}$  for gjennomsnittet av taket (minstekravet for tak i TEK17). Det tilsvarer 300 mm isolasjon. Da det ikke er plass til mer enn 100–150 mm i skråtaket må det legges 350 mm på loftsgulvet. Taket i det gamle vindfanget har 50 mm isolasjon. For nytt vindfang i tilbygget legges 200 mm isolasjon i nytt sperretak for enkelt nivå og 300 mm for Enova-nivå.

Kjelleren er av mur og er ikke isolert. Kjelleren holdes frostfri hele året. Den delen av kjelleren som brukes til bad og vaskerom, varmes opp når huset er i bruk. Energitapet fra en uisolert kjeller er betydelig, både mot grunnen og gjennom gulvet til første etasje. Energiberegninger er gjennomført for to ulike bruksmåter. Det skal bygges nytt bad med plass til vaskemaskin i første etasje i tilbygget med vindfang. Da vil behovet for å varme opp kjelleren bli betydelig mindre. For enkelt nivå foreslås det derfor at kjelleren kun varmes opp til 15 grader. Kjellerveggen isoleres utvendig både over og under terreng med 100 mm isolasjon. Dersom gulvet i første etasje mot kjeller oppleves som kaldt, bør det isoleres ved å fylle isolasjon mellom gulvbjelkene. For Enova-nivået må kjelleren enten regnes som fullt oppvarmet (alternativ 1) eller som helt uoppvarmet (alternativ 2). Som oppvarmet kjeller må veggene isoleres med 150 mm isolasjon og gulvet med 30 mm isolasjon. Hvis kjelleren holdes uoppvarmet (frostfri), må kjellerveggene likevel etterisoleres med 100–150 mm isolasjon og etasjeskillet mot kjeller isoleres med 100 mm isolasjon.

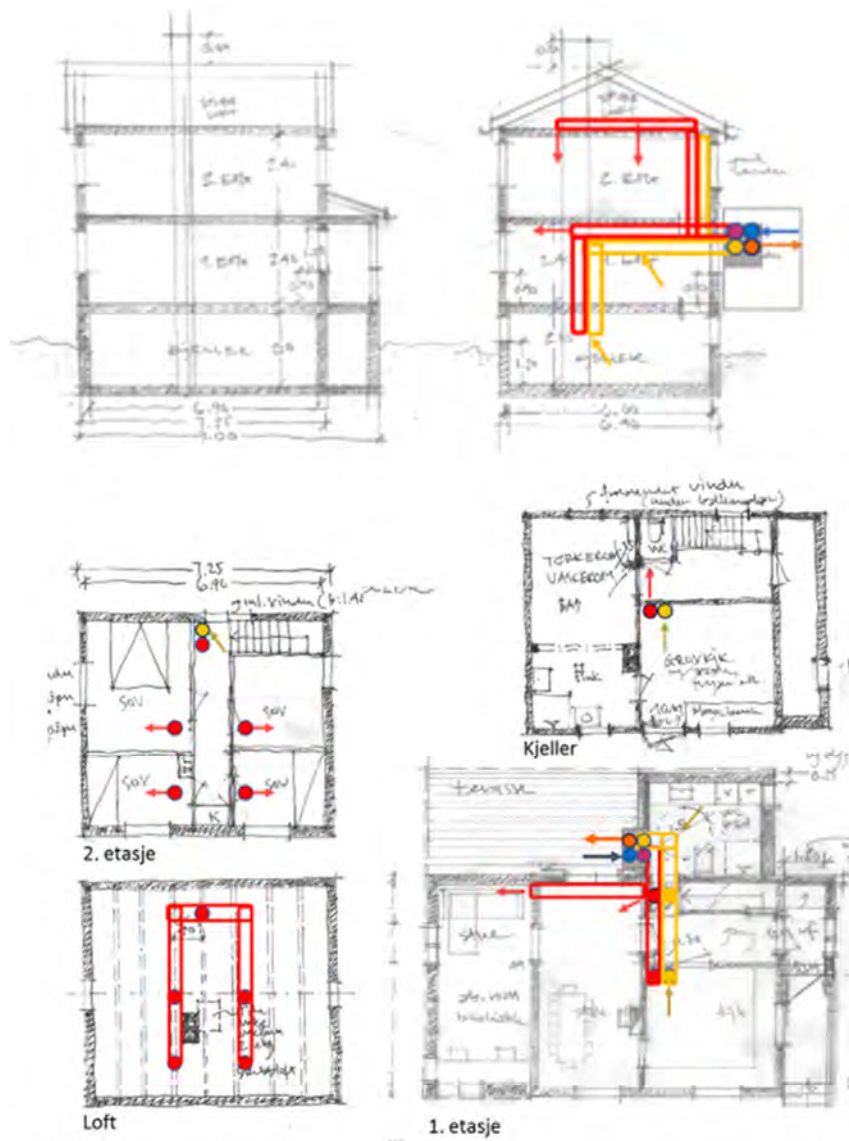
Forslag til montering av balansert ventilasjonsanlegg.

For huset i Gamvik er det nedenfor skissert forslag til løsning for montering av et balansert ventilasjonsanlegg med så korte kanaler som mulig. Ventilasjonsaggregatet er plassert i et skap på badet, så høyt oppe som mulig for å unngå snø i luftinntaket. Den friske luften trekkes inn fra vestsiden. Kanaler for tilluft trekkes gjennom taket i gangen opp gjennom andre etasje og til loftet hvor kanaler fordeles til hvert soverom. Tilleggisolering på loftet må legges over kanalene. Det er viktig at kanalene beskyttes og at det ikke lagres ting oppå. Kanaler til kjeller trekkes ned langs vegg på kjøkken. Avtrekk er fra kjøkken og bad.

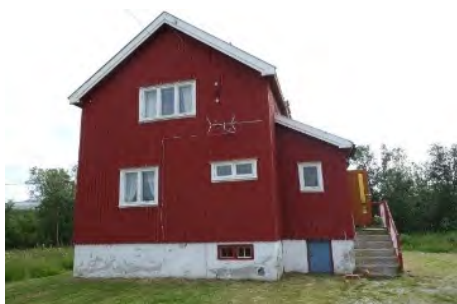
*Nord. Kjellernedgang må opprettholdes i ny ringmur.*

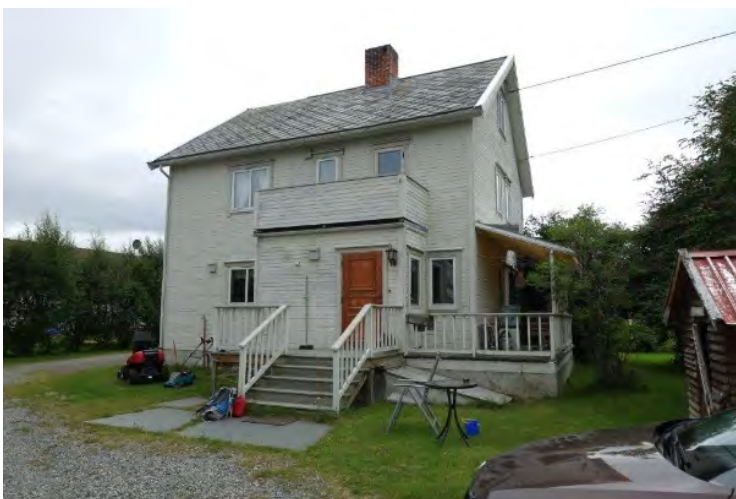
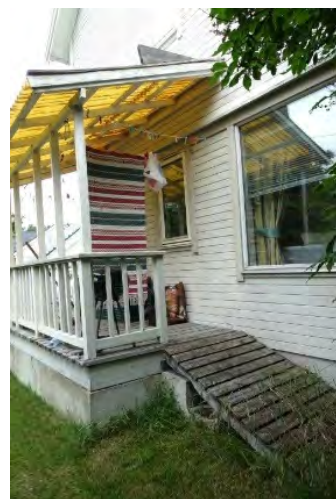
*Huset i Alta. Inngangsparti og eksisterende veranda mot sørøst.*

Det eksisterende huset i Alta har allerede en liten rampe opp fra hagen til en veranda (se bilder). Vi foreslår å utnytte dette arealet til å lage en rampe opp til en liten veranda ved inngangspartiet. Ved å foreta en liten justering av terrenget slik at noe av høydeforskjellen tas opp i terrenget, kan rampen kortes ned og tilpasses huset (se plan foregående side og oppriss langs fasade under).
