Byantikvaren  
KOMMUNEPLANENS AREALDEL 2014-24  
HENSYNSSONER KULTURMILJØ OG KULTURLANDSAKP

## Marienlyst 15.4 (Stavnemoen)

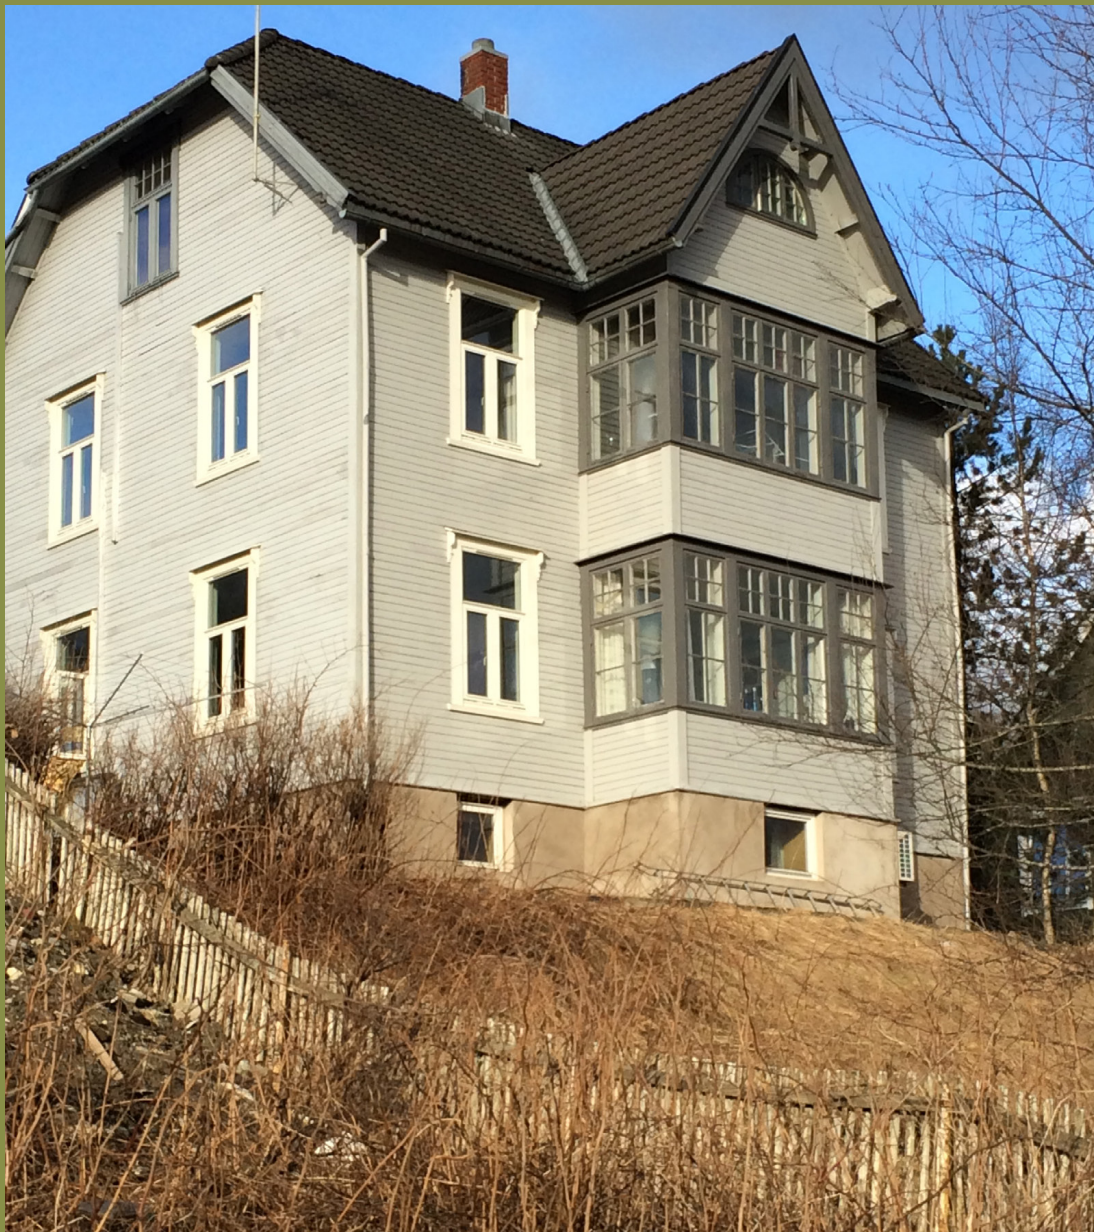
Marienlyst er et karakteristisk boligområde, bygget for ansatte ved jernbanen i årene etter 1914. Området domineres av horisontaldelte tomannsboliger med villapreg, oppført på relativt små tomter. Noen få bygninger er revet og erstattet av nye, men det opprinnelige helhetsspreget er i god behold.

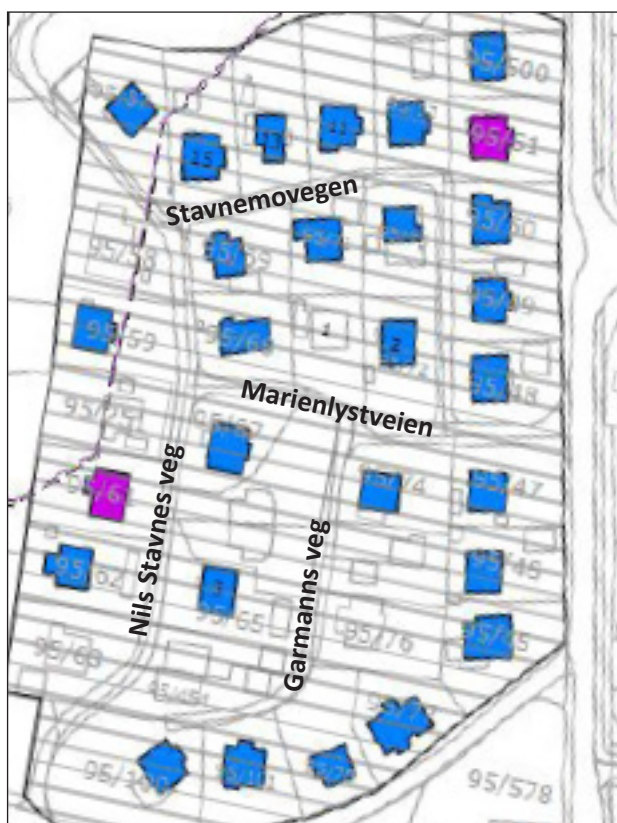
Utsnitt fra kommunens aktsomhetskart for kulturminner (2016)

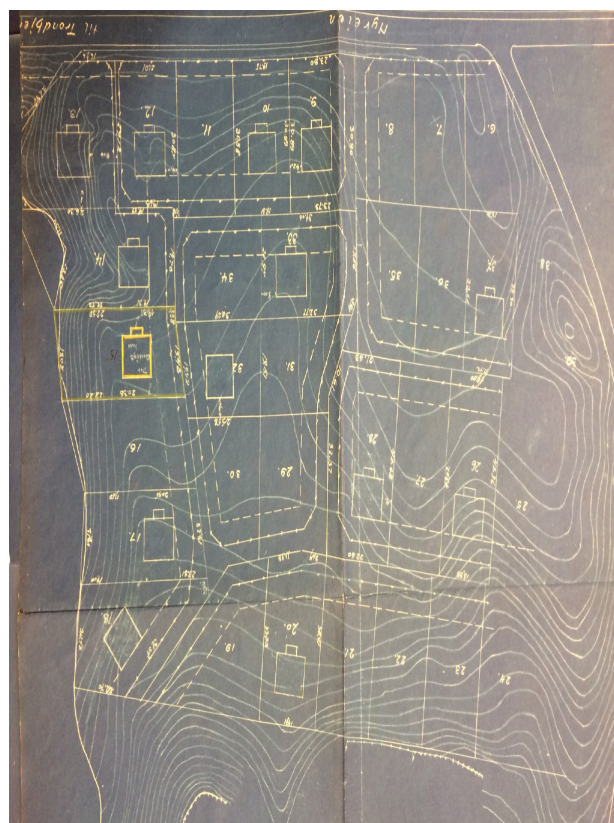
Kart over parsellene fra 1915

Først i 1888 ble Marienlyst fullstendig utskilt fra Stavne. Samme år ble det utskilt en parsell fra Marienlyst, som fikk navnet Stavnemoen. I 1914 ble eiendommen delt og en del solgt til villatomter til jernbanefunksjonærer i 1914. Det ble også solgt tomt til Åsveien skole, ca. 4 mål.

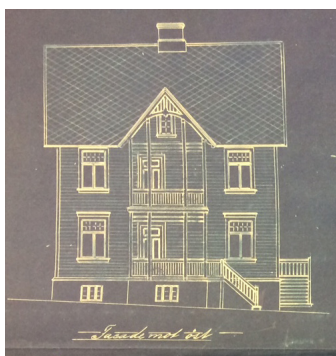
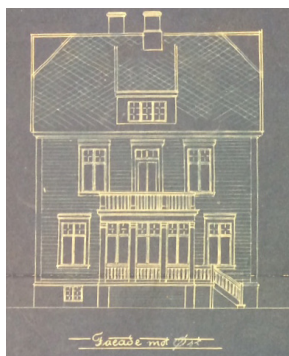
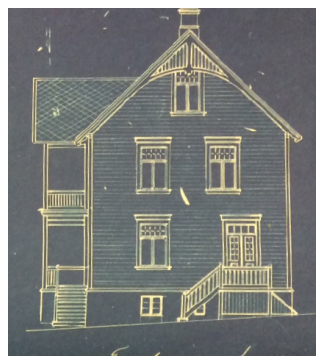
Opprinnelige tegninger av noen av bygningenes fasader. Det er mange horisontaldelte tomannsboliger, men også enkelte eneboliger. Legg merke til at selv om de har individuelle forskjeller oppfattes de som en helhet. Glassverandaene hadde finslige oppdelte vinduer med tynne sprosser og forseggjorte havedører og rekkverk.

Områdets karakter er tydelig og helhetlig; 2 etasjer bebyggelse med bratte saltak og en mindre sidefløy med saltaks-ark på bygningens langside, enten i form av veranda eller innebygget som glassveranda. De senere år er også flere av verandaene bygget om og fått et mer lukket uttrykk med panel og vinduer. Volumene er stramme og til dels symmetriske, og tåler i liten grad tilbygg.

Husene har elementer av både sveitserstil og jugendstil. Kledningen er høvlet og de opprinnelige detaljene preget av solid håndverk med fint dimensjonerte vinduer med en krakterfull omramming, med vannbrett i underkant av kledning. Taktekkingen var i hovedsak opprinnelig skifer og pipene pusset eller i synlig tegl. Ved istandsetting er det viktig at denne detaljeringen videreføres og at man reparerer eldre bygningselementer, der dette er mulig, fremfor å bytte ut. For flere bygninger, der en modernisering har svekket det arkitektoniske uttrykket, vil det på sikt kunne være ønskelig med en rekonstruksjon basert på gamle tegninger og fotografier.

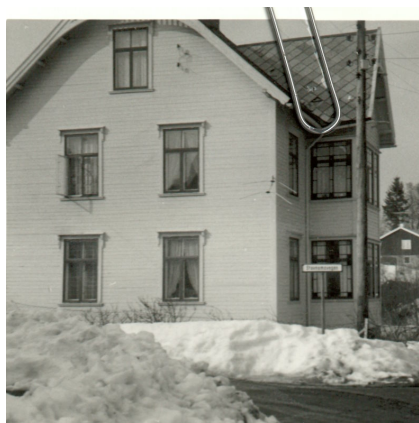
Ved vindusutskifting på 70-tallet la man ikke alltid vekt på å beholde samme inndeling som tidligere. Stavnemovegen 11 (1977)

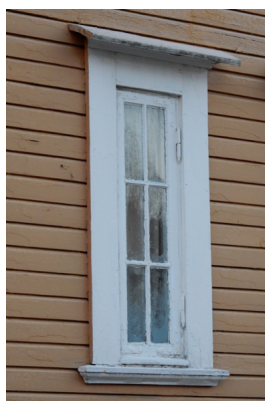
Stavnemovegen 5 har noen opprinnelige vinduer med omramming inntakt som må tas vare på.

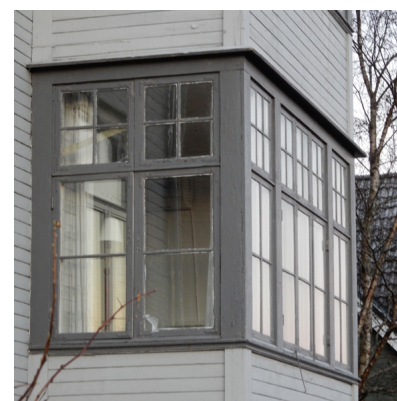
Stavnemovegen 7 har viktige aldersverdier inntakt i glassverandaene. Med godt vedlikehold kan vinduene stå i 100 år til.
