# 3. Bygninger og anlegg

## 3.2. Murverk: Saltutslag

*Dette informasjonsblad er utarbeidet av Mycoteam as, konsulenter i sopp- og insektspørsmål, på oppdrag av Riksantikvaren.*

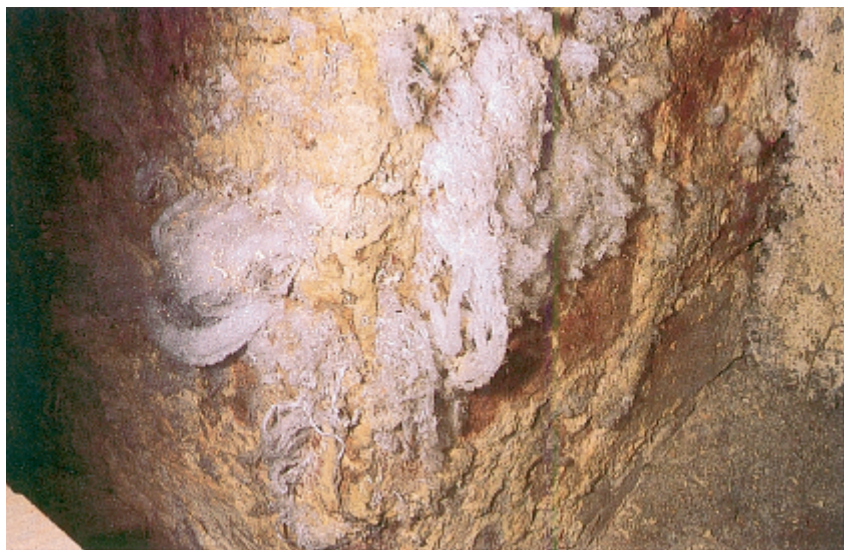
*Saltutslag på en teglsteinsmur som har vært utsatt for fuktighet.*

Saltutslag består av hvite, utstående krystaller på murvegger. Ofte faller pussen av murveggene. I svært fuktige områder kan gulbrune, klissete avleiringer forekomme.

Saltutslag på murvegger er vanlig å forveksle med soppangrep. Saltutslag skyldes transport av fuktighet fra utsiden av murvegger til innsiden. Ved denne fuktvandring skjer det en oppløsning av vannløselige salter i murmørtelen. Saltene transporteres med vannet til innsiden av veggene, der vannet fordamper og saltene utkrystalliseres i forskjellige former og farger. Vanligvis er krystallene hvite og står ut som lange, tynne nåler, men andre farger og former forekommer. Legger man krystallene i vann, løses de opp.
