NES  
KOMMUNE

# KOMMUNEDELPLAN FOR KULTURMINNER OG KULTURMILJØER 2017–2030

VEDTATT AV KOMMUNESTYRET 21.11.2017 (PS 142/17)

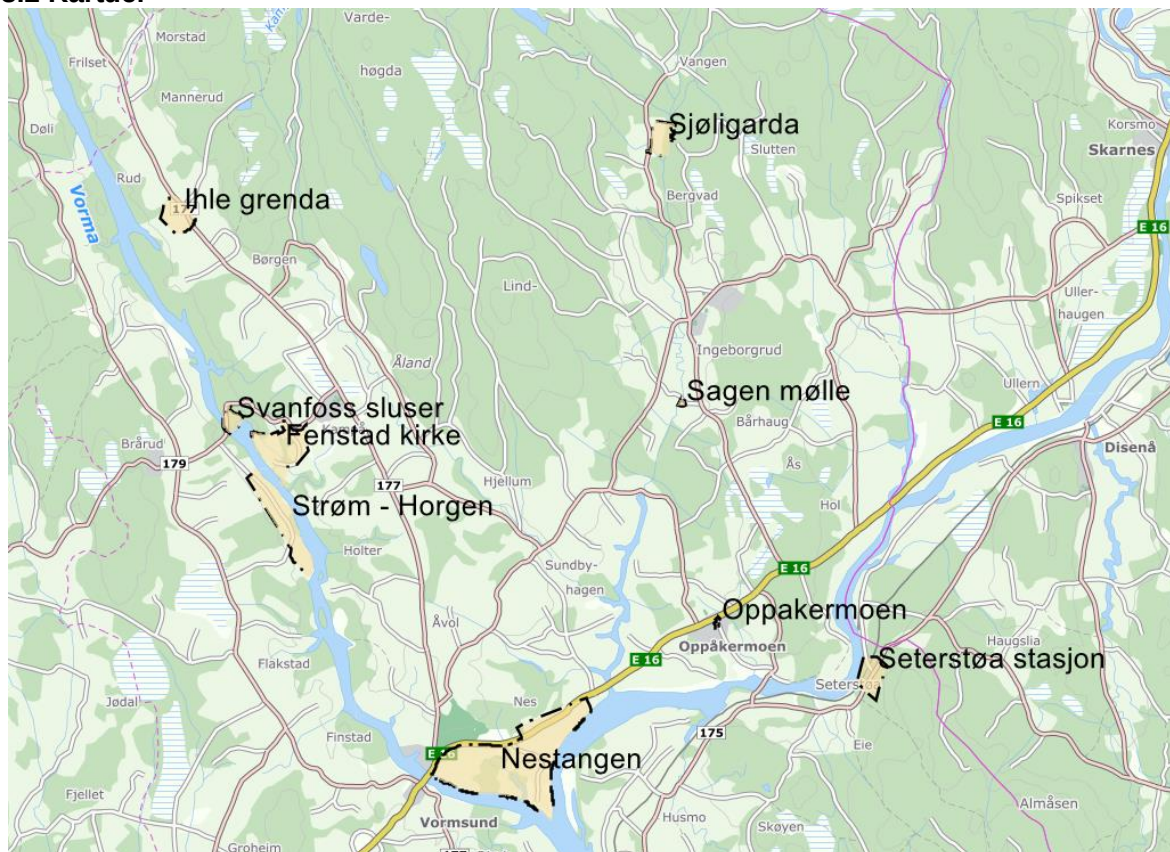
Nord for elvemøtet er det foreslått ni hensynssoner. Ilegrenda, Svanfoss sluser, Fenstad kirke, Strøm og Horgen, Sjøli garda, Sagen mølle, Oppakermoen, Seterstøa stasjon og Nestangen.

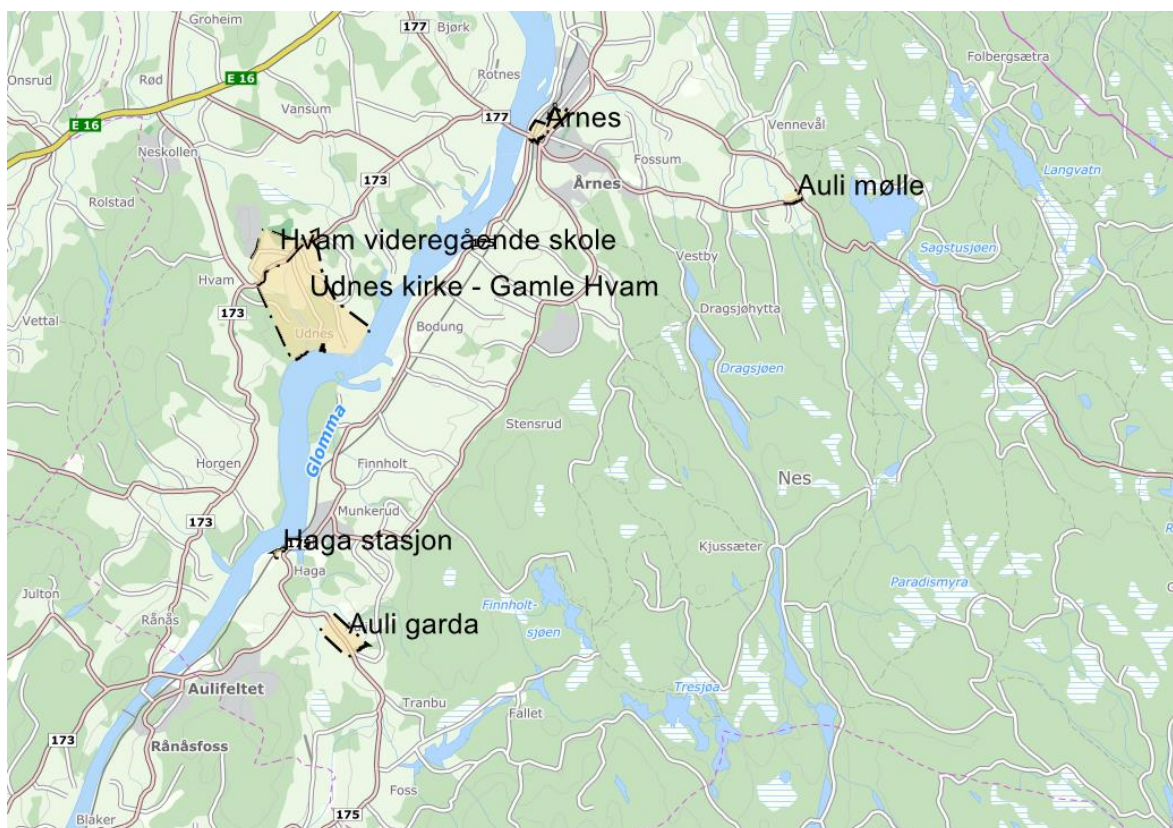
Sør for elvemøtet er det foreslått seks hensynssoner. Stasjonsbyen Årnes, Auli mølle, Hvam videregående skole, Gamle Hvam og Udenes kirke, Hoga stasjon og Auli garda.

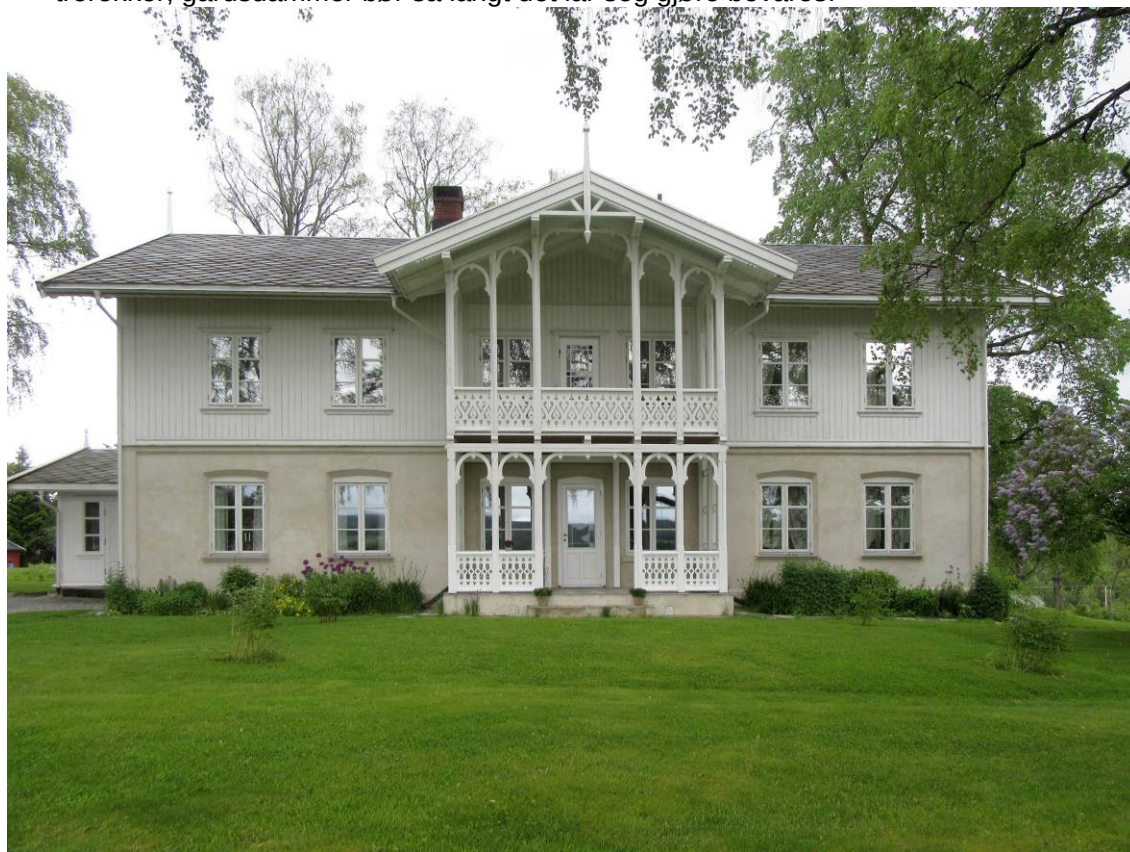
Hovedbygningen på Ile søndre er oppført i pusset teglstein i første etasje og en laftet andre etasje.

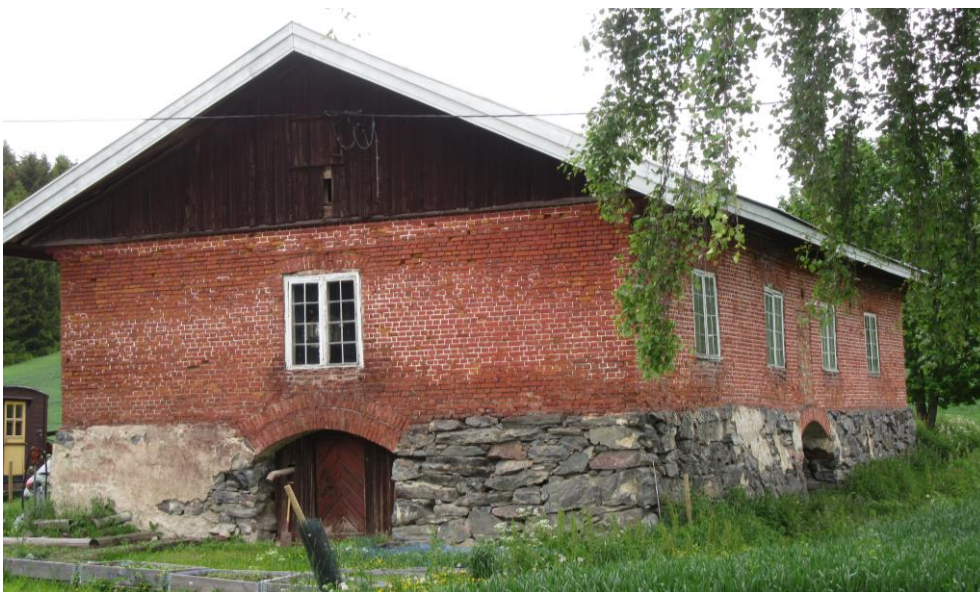
Teglsteinsfjøset på Huser er frittstående og derfor en sjelden bygningstype.

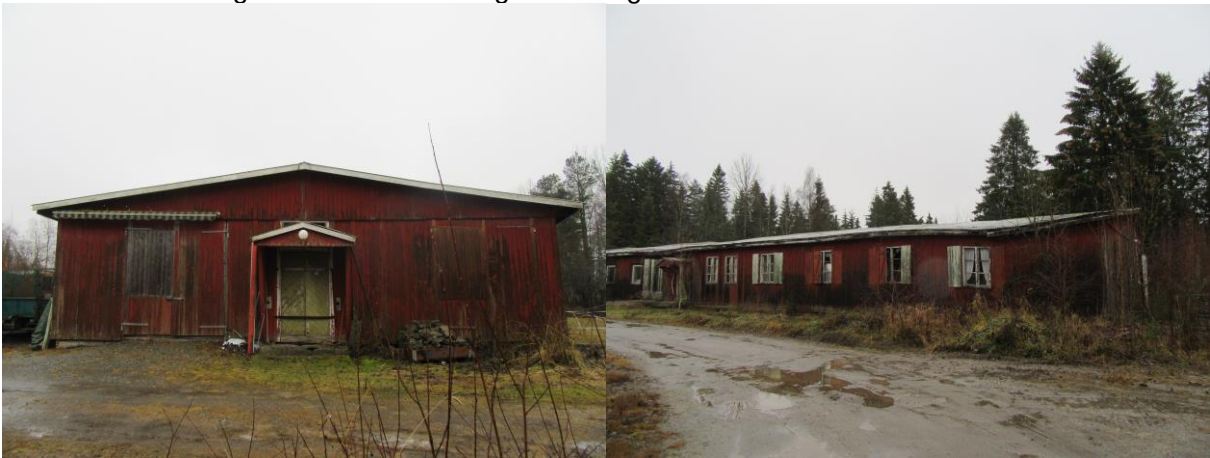
Lemmebrakkene i Røa leir er gode eksempler på tysk typebyggeri.

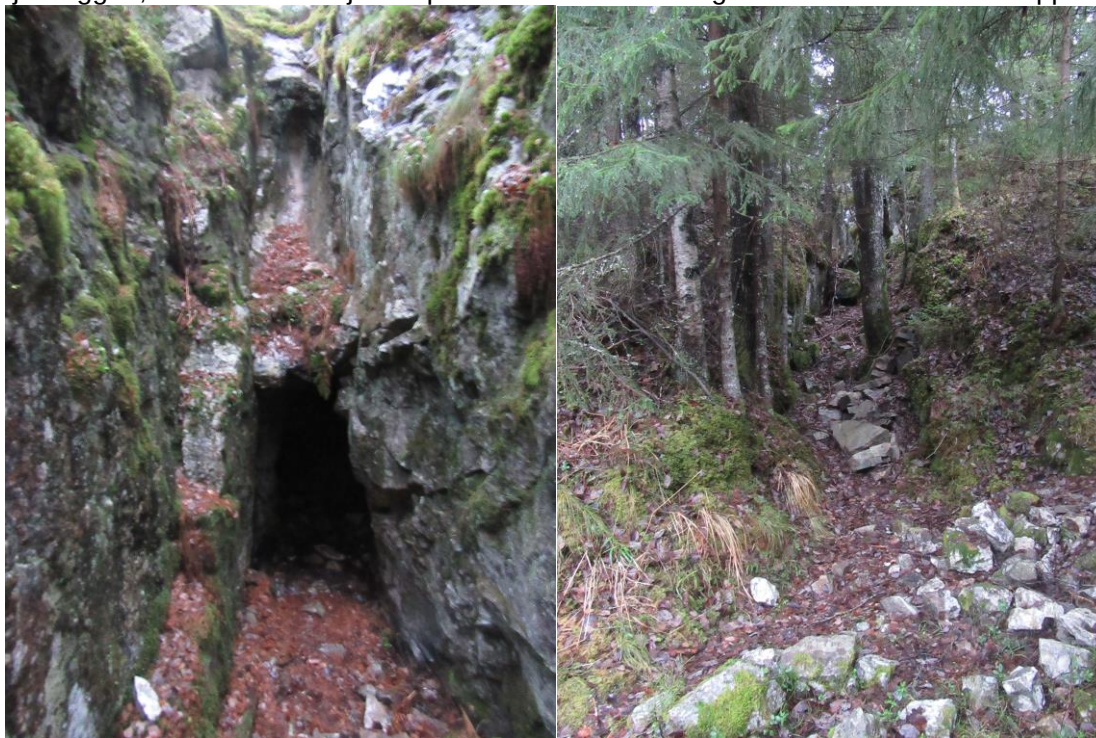
Den 17 meter lange Utsjøgruva på bildet til venstre, med steintippen på bildet til høyre.

I dag er den 17 meter lange Utsjøgruva i Gruvedalen det tydeligste sporet i landskapet etter denne virksomheten. Gruva ble sprengt ut ved «fyrsetting», altså at man etablerte store bål ved fjellveggen, som førte til at fjellet sprakk. På nedsiden av gruva er det en stor steintipp.

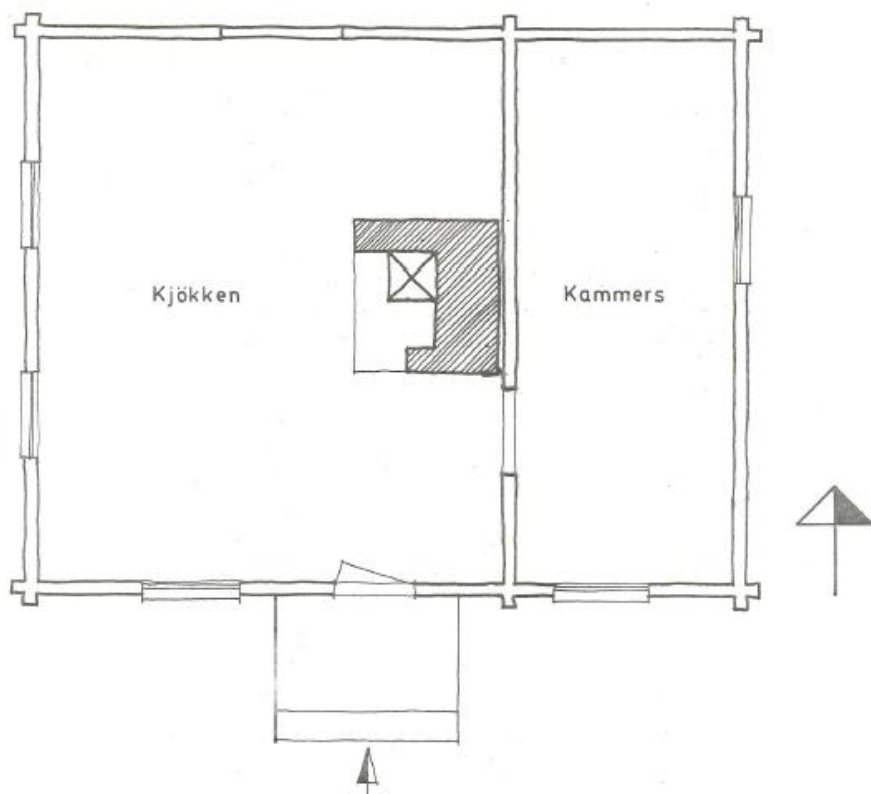
Skomakerstua på Veset. Eksempel på grunnplan, akershusisk stuetype.  
Oppmåling Jan Erik Horgen 1976.

Denne hustypen fikk navnet sitt etter Eilert Sundt som reiste rundt i landet på 1850-tallet og samlet etnologisk og sosiologisk materiale. Den akershusiske stuetyper var den vanligste boligtypen i store deler av landet, men fantes i stor utstrekning i Akershus amt. Også i Nes har dette vært den vanligste boligtypen på 16- 17- og 1800-tallet. På 1800-tallet ble den på gårdene erstattet av større bygninger, men mindre plasser og bruk ble det fremdeles bygget akershusiske stuer på 1800-tallet. Stuetyper karakteriseres av to laftekasser, hvor den ene er smalere enn den andre. Den største kassa er stua, som også ble benyttet til kjøkken, og den smaleste laftekassa som er koven eller kammerset. Ofte var det dør rett inn i stua. Bygningene var som regel i en etasje, men kunne tilbygges både i høyde og lengde.

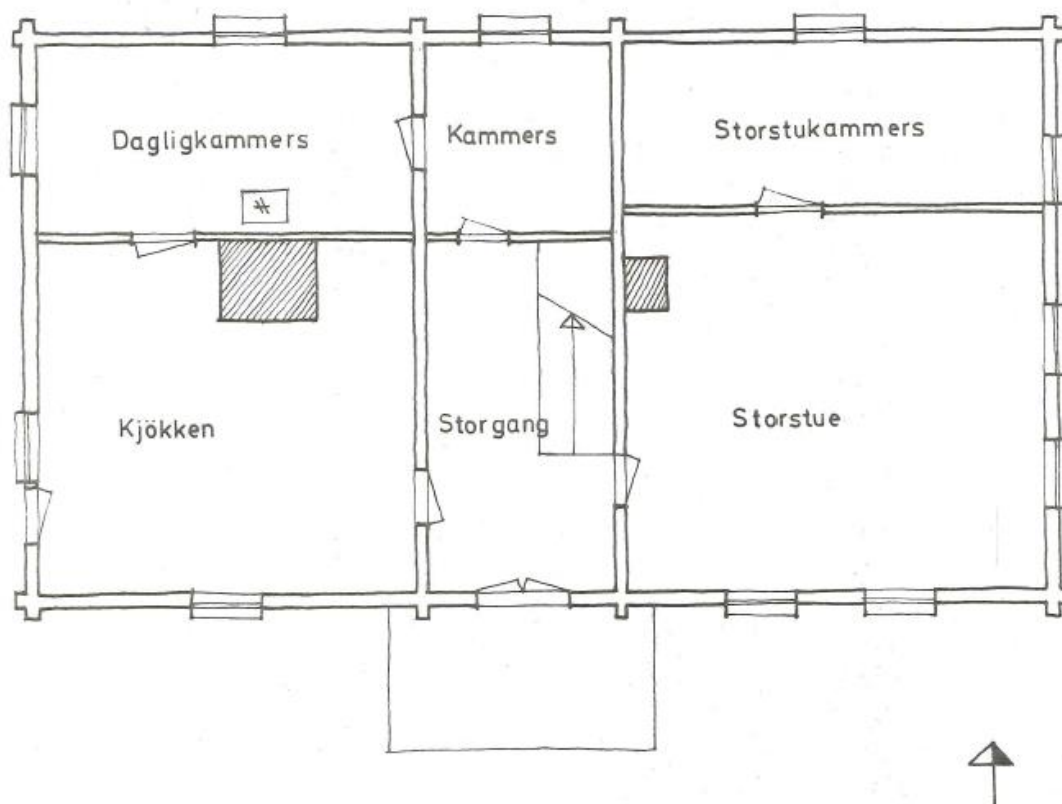
Hovedbygningen på Strøm i Fenstad. Eksempel på grunnplan, midtkammerbygning.  
Oppmåling Jan Erik Horgen 1975.
